# 静岡強震

長島 昭\*

## 1. はじめに

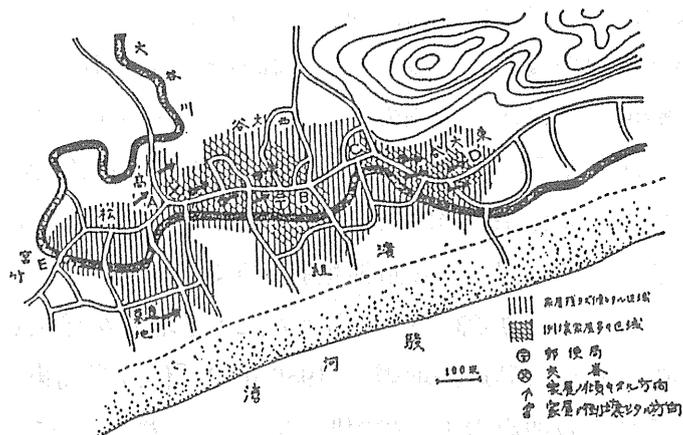
図1 被害激甚区域

「久能街道の高松橋を南に越えると、がぜん被害が目につく。真っ直ぐな家は1軒もない。みな一斉によろけている。傾いた方向は東北東である。交番の丁字路を東に折れると、西大谷に入るが、この角、図1のA点からB点に至る300mの間は実に悲惨で、全潰れの家がほとんど軒並みである。交番の並びの北側には約10軒の家が将棋倒しとなっている。2軒置いて同じ側に二階家が3軒あり、1階は転びかけて「く」の字になり、南方に曲がり出ている。その南側の二階家は1階が押し潰され、2階は道路に前屈みに落ち掛けている。その北側、丁度郵便局との筋向かいの土蔵造りの大きい家は東北東に倒れ、壁土を振るい落とされて骨をさらしている。この大梁の下で、ここの妻女は押し潰されたとのことである。身体は深く壁土の中に埋まっていたと、主人は暗然として語っていた。この南側の藁屋根の家は東北東に傾いて、障子は菱形にひずみ、紙はビリビリに裂けている。もまれ方が如

出張所の東側の家は形もない位に壊れて仕舞っている。出張所も前のめりになって、階下のガラス障子は皆中央から折れているが、ガラスはひびも入っていない。南側も満足な家は1軒もない崩壊と転び掛けの家とで雑然としている、くすぶった古い家である。露な、すすけた小屋組の下でまっ黒な家具が、仏壇が、押しひしゃげている。陰惨である。この激甚区域も西平松との境界から画然として軽くなって傾いた家も疎となる(同図D)。カーブからこの所まで300mである。つまり高松以東の約400mと東大谷以東300mの2つの激甚区域との間に比較的軽度の100mほどの距離がはさまっている。一寸面白い現象である。(中略)高松の丁字路(同図A)から西へ400m、大谷川(同図E)を渡って宮竹に入ると、突然被害が少なくなり、家々がやや傾いたのが散見する程度となる。……」(漢字や仮名遣いは新しいものに変更してある)

以上のように静岡市内では現在の大谷川河口付近の高松から東大谷の間が大きな被害を受けました。

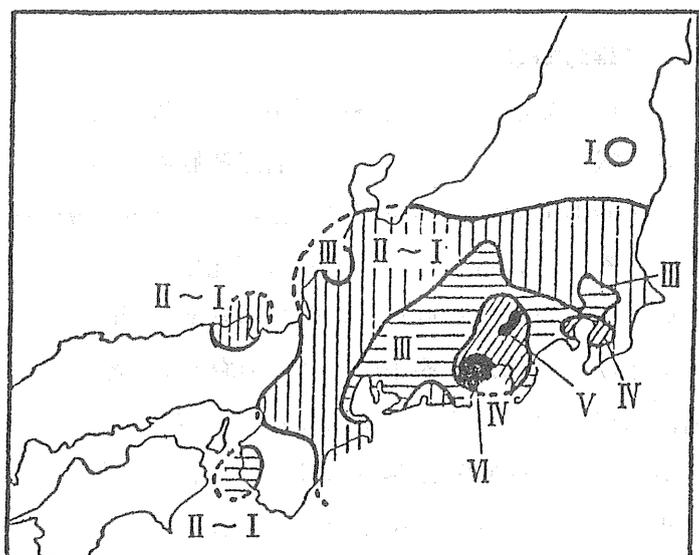
図2 静岡強震震度分布図

～7 km を震源として起きた M6.4 の地震で震度分布は図2 のようである。この地震による静岡県中部地区の被害は次の表1 のようである。

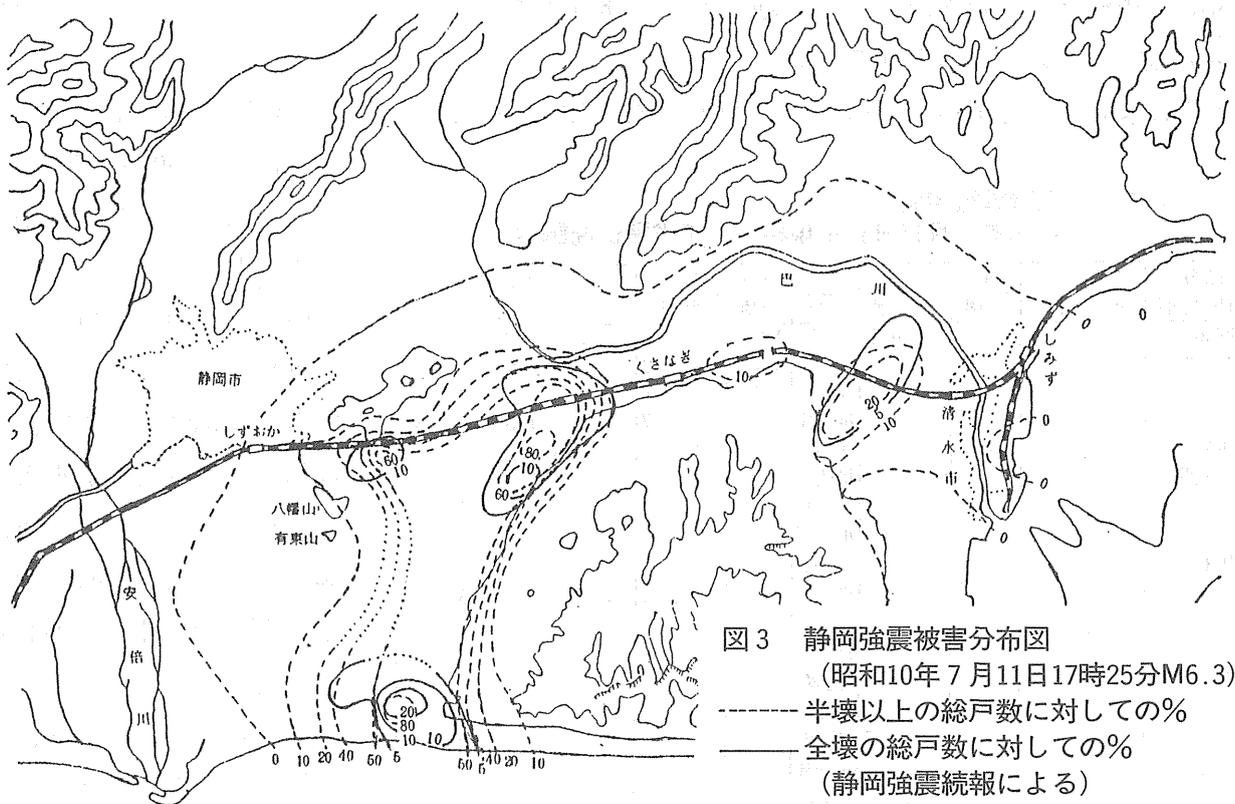
これらの被害は静岡、清水両市とその中間部地域を含む長さ12～13 km、幅7～8 kmの狭い範囲に限られ、しかもこの地域内でも被害分布はかなり不規則であった。この様子は図3に示されている。この図によれば、被害の大きかったところは先の踏査記にあった高松・大谷地区を

はじめ、池田・小鹿地区、谷津山の南の曲金地区、清水市の渋川・有東坂地区などであることが分かる。各地域の被害については後で詳しく述べることにする。なお、有度山の西方で破線が点線に変わっているのは、その地域には家が存在していないので推定したものである。

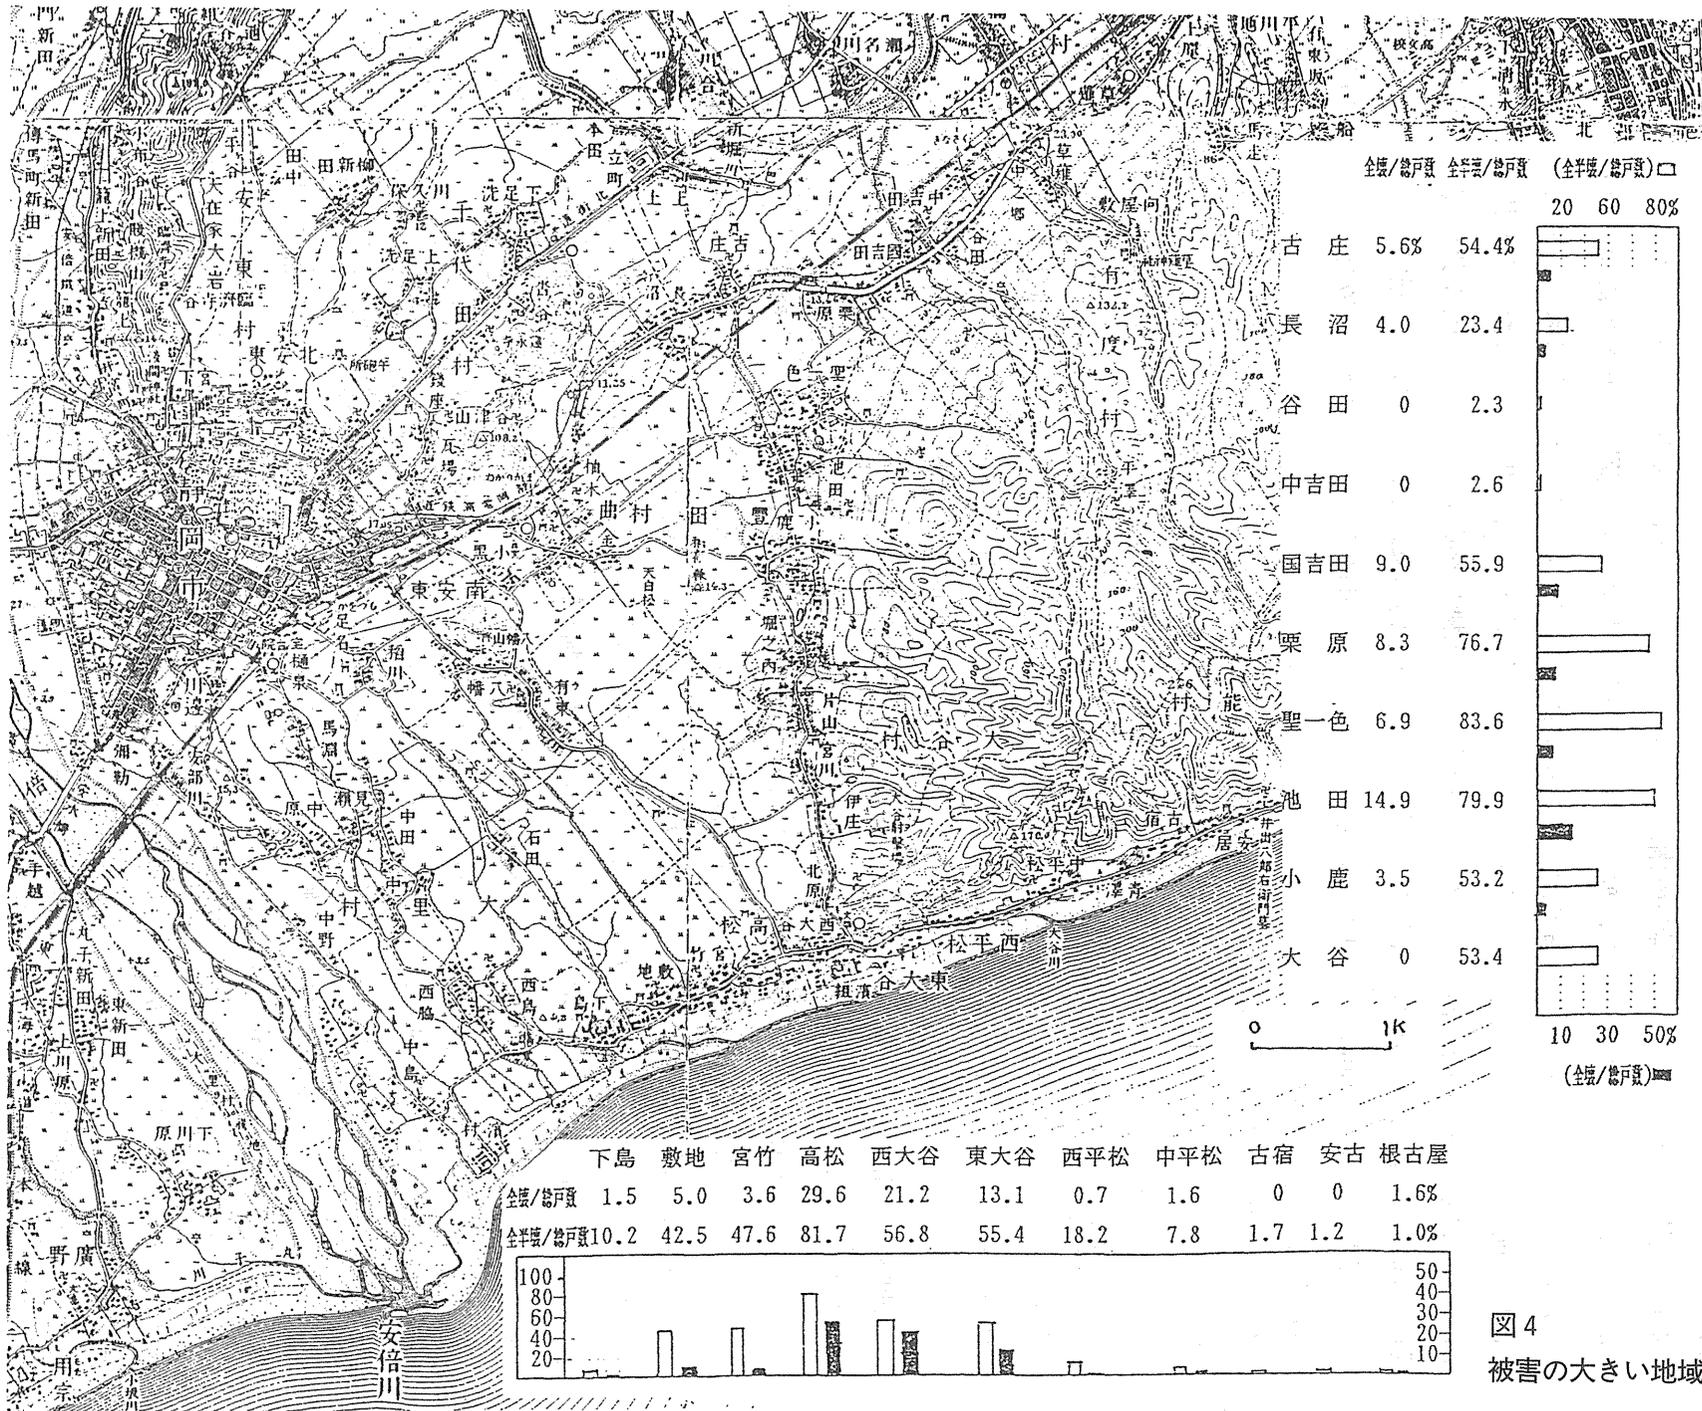
図4は有度山西麓付近の被害の大きかった地域を含む地図とその地域の総戸数に対する被害率（全壊+半壊）と総戸数に対する全壊の率を示したものである。最も大きな被害を出した高松、西大谷、東大谷から東または西に離れるに従って全半壊の率は急速に減るが、有度山の麓伝いに北に行っても全半壊の率は大谷から国吉田までと古庄が50%を超えており、中でも聖一色(83.6%)、池田(79.9%)、栗原(76.6%)は高松に次ぐ被害である。

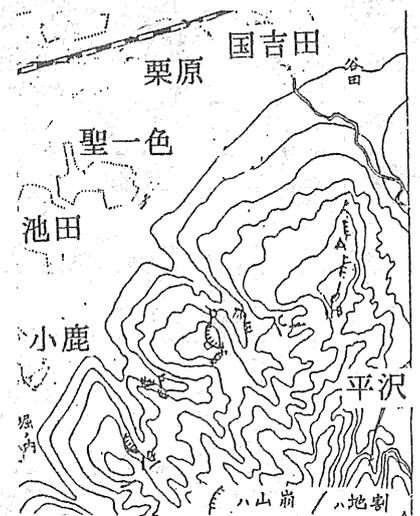
図5 崖崩・地割

久能山から日本平へ至る道路は有度山が大崩壊して不通となった。日本平の南側は恰も鋭利な刃物で削り取ったように崩れ落ちて谷底を埋め、樹木は根こぎされ、赤肌を現して、屏風を立てたようになり、崖の縁には亀裂が所々にできていたという。この旅館で当時の状況を聞くと、最初にゴーという地鳴りが聞こえたと思う間もなく、激しく揺れて家諸共突き上げられた、という。気がついて見ると、あたりは禿げ山になっていたという。有度山の谷間にある平沢（戸数は8）では障子紙も破れない程度の揺れで、谷田から平沢までの谷に沿う道路に5カ所小さな亀裂が道路に並行してあった。平沢西方の鞍部には分水嶺に並行した著しい地割があつて左右の谷底に向かって鞍部の表土がやや滑っていた。また、ここの緩傾斜の原形面が平沢川に削り取られた崖にも多くの地割があつた（図5 A点）。この鞍部から沢沿いに南西

に下がる尾根の一部（同図C点）にも小亀裂があつた。池田から切り込んだ谷の両側には可成り著しい山崩（D、E）が2ヶ所あり、Dは大きく、丘の頂から谷底まで高さ60m、幅100m位の馬蹄形をしている。頂上付近の割れ目の最大幅は30cmで茶畑の畦はずれて食い違い、ずれの最大は60cmに及んでいた。小鹿からの谷に沿う

図中F点に高さ15m、幅10m位の馬蹄形の崩れが2カ所、ここから南の鞍部に切り込む谷に沿う図中G点に数個の亀裂と崖崩があつた。（未完）
