構造物の被災状況と地盤の地質から見た 伊豆半島沖地震災害

岩 橋 徹*

Disasters of the Earthquake off the Izu Peninsula in 1974, from the Viewpoints
of Damages of Constructions and those Geological Foundations

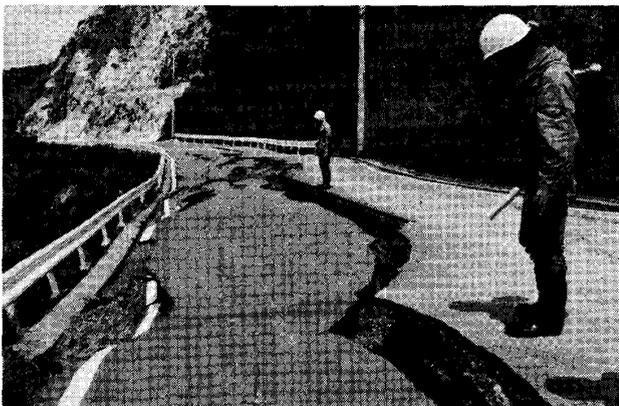
盛土区間の変形：地震による舗装道路の著しい破断変形は盛土部に集中している。道路設計上山側切取り，谷側盛土の区間が多いが，ここでは道路中心線沿いに直線状断裂を生じ，谷側路盤が陥没している。また道路が谷を横ぎる盛土部では，谷下流に開く半円状破断面を生じ，陥没・滑動している（写真1）。陥没は最大60～70cmに達し，特に中木・石廊崎間で被害が著しい。なお南伊豆町手石では，県道が軟弱地盤を通過しているため，電話線埋設箇所に沿って舗装が破断陥没している。

写真1. 中木南西塚城トンネル北口附近の道路陥没亀裂

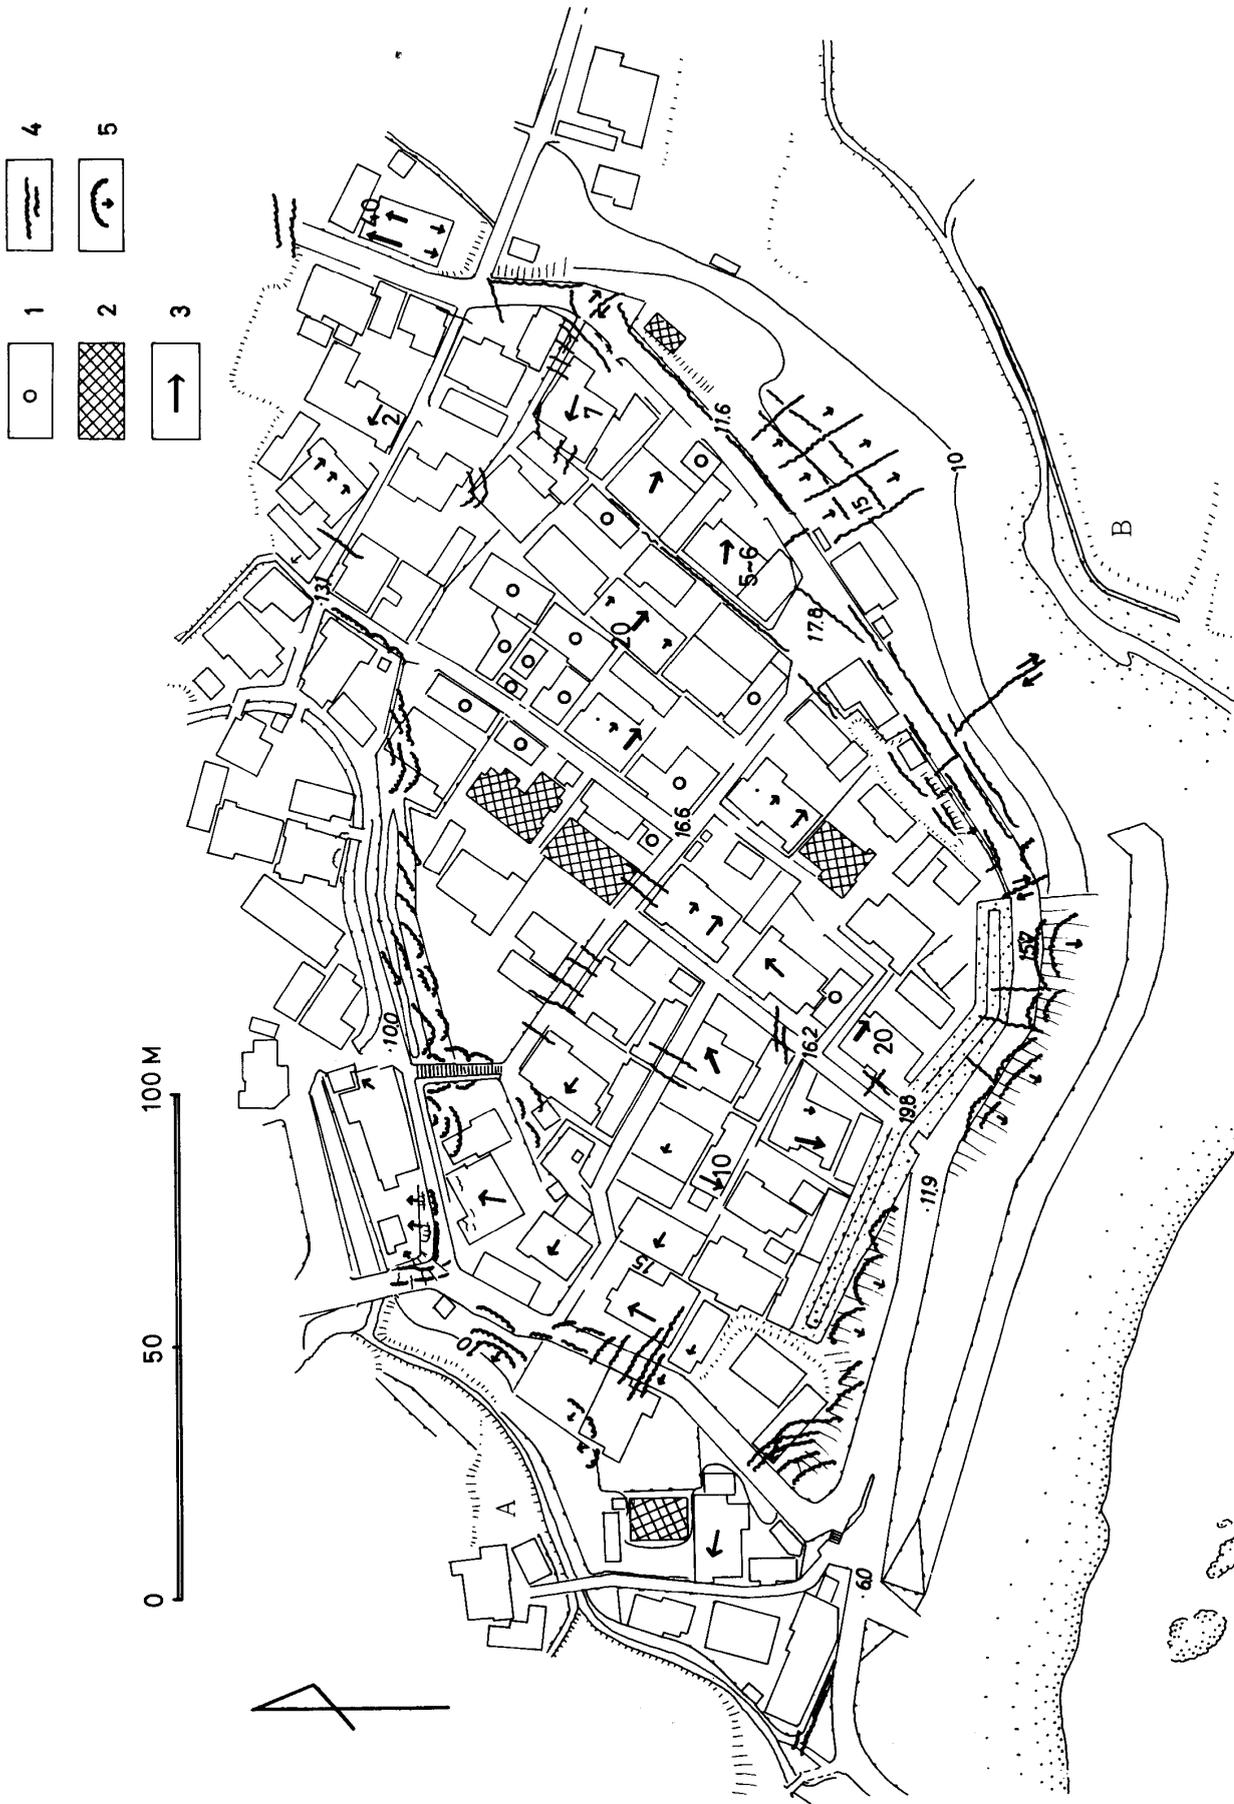
入間農協出張所横では，30m間隔でNW30°，40°の2本の開口断裂が右横ずれ南上昇を示し，入間ホテル東北の道路では13mの間にNW60°方向の数本の断裂があり，道路際の擁壁が合計右横ずれ約30cm，南上昇10cm以上の喰違いを生じている（図1）。

図1. 入間地区における被災状況 1：比較的損害軽微な家屋，2：倒壊家屋，3：上部構造の水平ずれ方向，矢印の長さに比例して移動量を示す。
 一軒の家に大小の矢印があるものは回転運動家屋，4：断裂，亀裂，5：断崖，亀裂，5：断崖，亀裂，5：断崖，亀裂の延長

や泥混り砂質地盤からなるが, 大部分は海岸砂丘と同質の未固結の砂地盤であるので, 周囲の傾斜地では, 地震動のため流砂現象が起きたためか, 斜面が随所で崩壊流動を起こしている(図1)斜面を平らにして建てられた家屋の土台は, このため砂とともに流動沈下し, その結果家屋は新しくできた斜面に垂れ下がり, 大きく傾斜または倒壊している。

平坦部においては, 比較的最近建設された軽量鉄骨鉄板葺モルタル壁の家屋は軽量耐震構造のため, 被害は外見上軽微であったが, 重量のある瓦葺旧式木造家屋は基礎工事も不完全で, 土台との締結が殆んどなされていない非耐震設計のものが多く, 大きな損害をうけている。このような家屋の上部構造は地震動により, 土台の上を水平に移動している。傾斜地および地震断層上の家屋を除くと, 上部構造が地震断層に平行な東南東移動の傾向が強いようである。家屋の中には, 石廊崎の東屋の様に反時計まわりに回転したもの(5戸), 時計まわりのもの(2戸)も認められた(図1)。

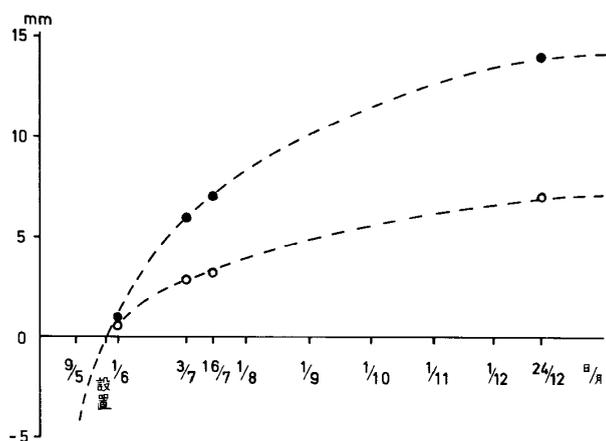
2) “石廊崎地震断層”は既存の断層が再活動したものであり、今回の地震発生時の後も同じ傾向で変動を続けている(岩橋, 1974 b)。計測記録(図2)から推計すると、地震発生後の2~3日間を除く50日間で水平移動約10 mm(平均0.2 mm/day), 垂直移動約4 mm。その後次第に移動速度が減少し、地震発生後230日の累計水平移動は約16 mm, 同垂直移動8 mm程度と考えられる。この結果からみると、現在(12月下旬)はほとんど停止状態に近い(水平移動0.006 mm/day)。

図2. 石廊崎稲葉氏宅裏で測定された地震断層変移
5月23日測定開始, 黒丸は水平移動量, 白丸は垂直移動量を示す。変移量は5月23日を0とした。
