## 静岡強震(その2)

長島 昭\*

前回は静岡地震の静岡市側の被害について見たのであるが、今回は清水市側と有度山の被害について、当時の調査報告<sup>1)2)3)4)</sup>などによって見ることにする。

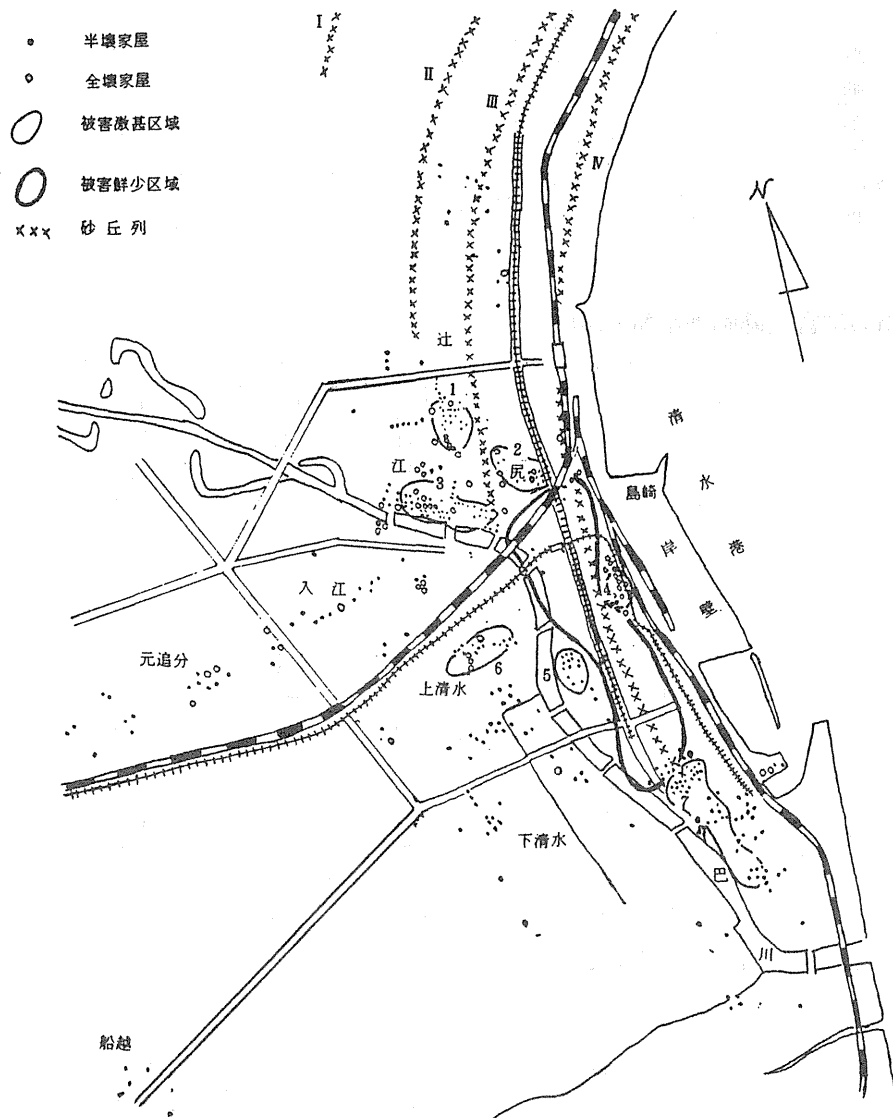
図8 清水市被害家屋分布図（静岡強震続報）

清水市市街地の被害分布を明瞭にするため、75m平方の目の中の半壊以上の被害家屋を数えてみる。この方眼に入る半壊以上の家屋が5軒以上の区域を拾い出すと第8図の1, 2, 3, 4, 5, 6, 7の番号を付けて囲んだ部分となる。4, 5, 7は上述の砂州の上にある。この砂州の上で被害家屋数が0~1の区域を囲む線を引いてみると、第8図のように舌状の区域となる。これをこの砂州の成長過程を示す第7図と比べてみると、1625年、1742年の砂州の区域とほぼ一致することがわかる。4, 5, 7の被害の激しかった区域は1854(安政元)年の安政東海地震の津波でできた砂州の上に乗っていることが分かる。ことに被害の大きい7の区域は砂州の先端にあることに注目したい。

一方、巴川北方を見ると、1, 2, 3の区域が点在している。この区域には幾つかの砂丘の列が見られ、西からI上嶺-西久保、II川尻-箭前神社-江尻小芝町、III鈴木島-辻-江尻本町-鍛冶町-鑄物師町-伝馬町、IV袖師海岸-清水駅-向島の4本がある。

この砂丘には畑や人家が並び、街道が通っていて、砂丘の間は狭長な田が発達していることが地形図(当時の2万5千分の1地形図)から認められる。第8図にこの砂丘列が記入してある。被害の大きい1, 2, 3の区域が、この砂丘の列との間にはさまった低地であることがこの図からも分かる。1, 2, 3の部分から北の部分に被害が少ないのは人家がまだ疎らなためである。また、巴川の南側

の6の区域は大正5年版の地形図には田として示された区域で新しく家ができた新開地であった。この部分と巴川の間はまだ田になっていて人家が少ないため、図には被害が現れていないのである。
