# 構造物の被災状況と地盤の地質から見た 伊豆半島沖地震災害

岩 橋 徹\*

Disasters of the Earthquake off the Izu Peninsula in 1974, from the Viewpoints  
of Damages of Constructions and those Geological Foundations

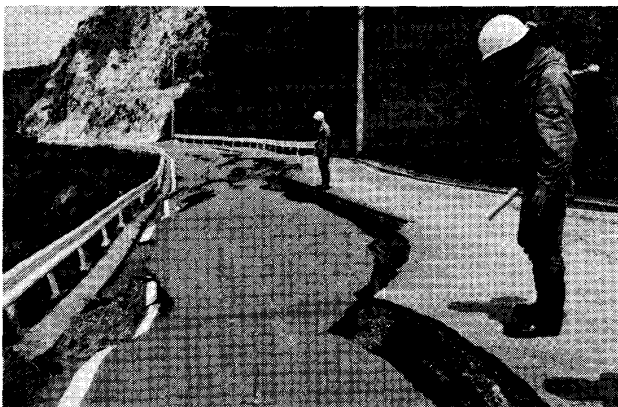
写真1. 中木南西塚城トンネル北口附近の道路陥没亀裂

**盛土区間の変形：**地震による舗装道路の著しい破断変形は盛土部に集中している。道路設計上山側切取り、谷側盛土の区間が多いが、ここでは道路中心線沿いに直線状断裂を生じ、谷側路盤が陥没している。また道路が谷を横ぎる盛土部では、谷下流に開く半円状破断面を生じ、陥没・滑動している（写真1）。陥没は最大60～70cmに達し、特に中木・石廊崎間で被害が著しい。なお南伊豆町手石では、県道が軟弱地盤を通過しているため、電話線埋設箇所に沿って舗装が破断陥没している。

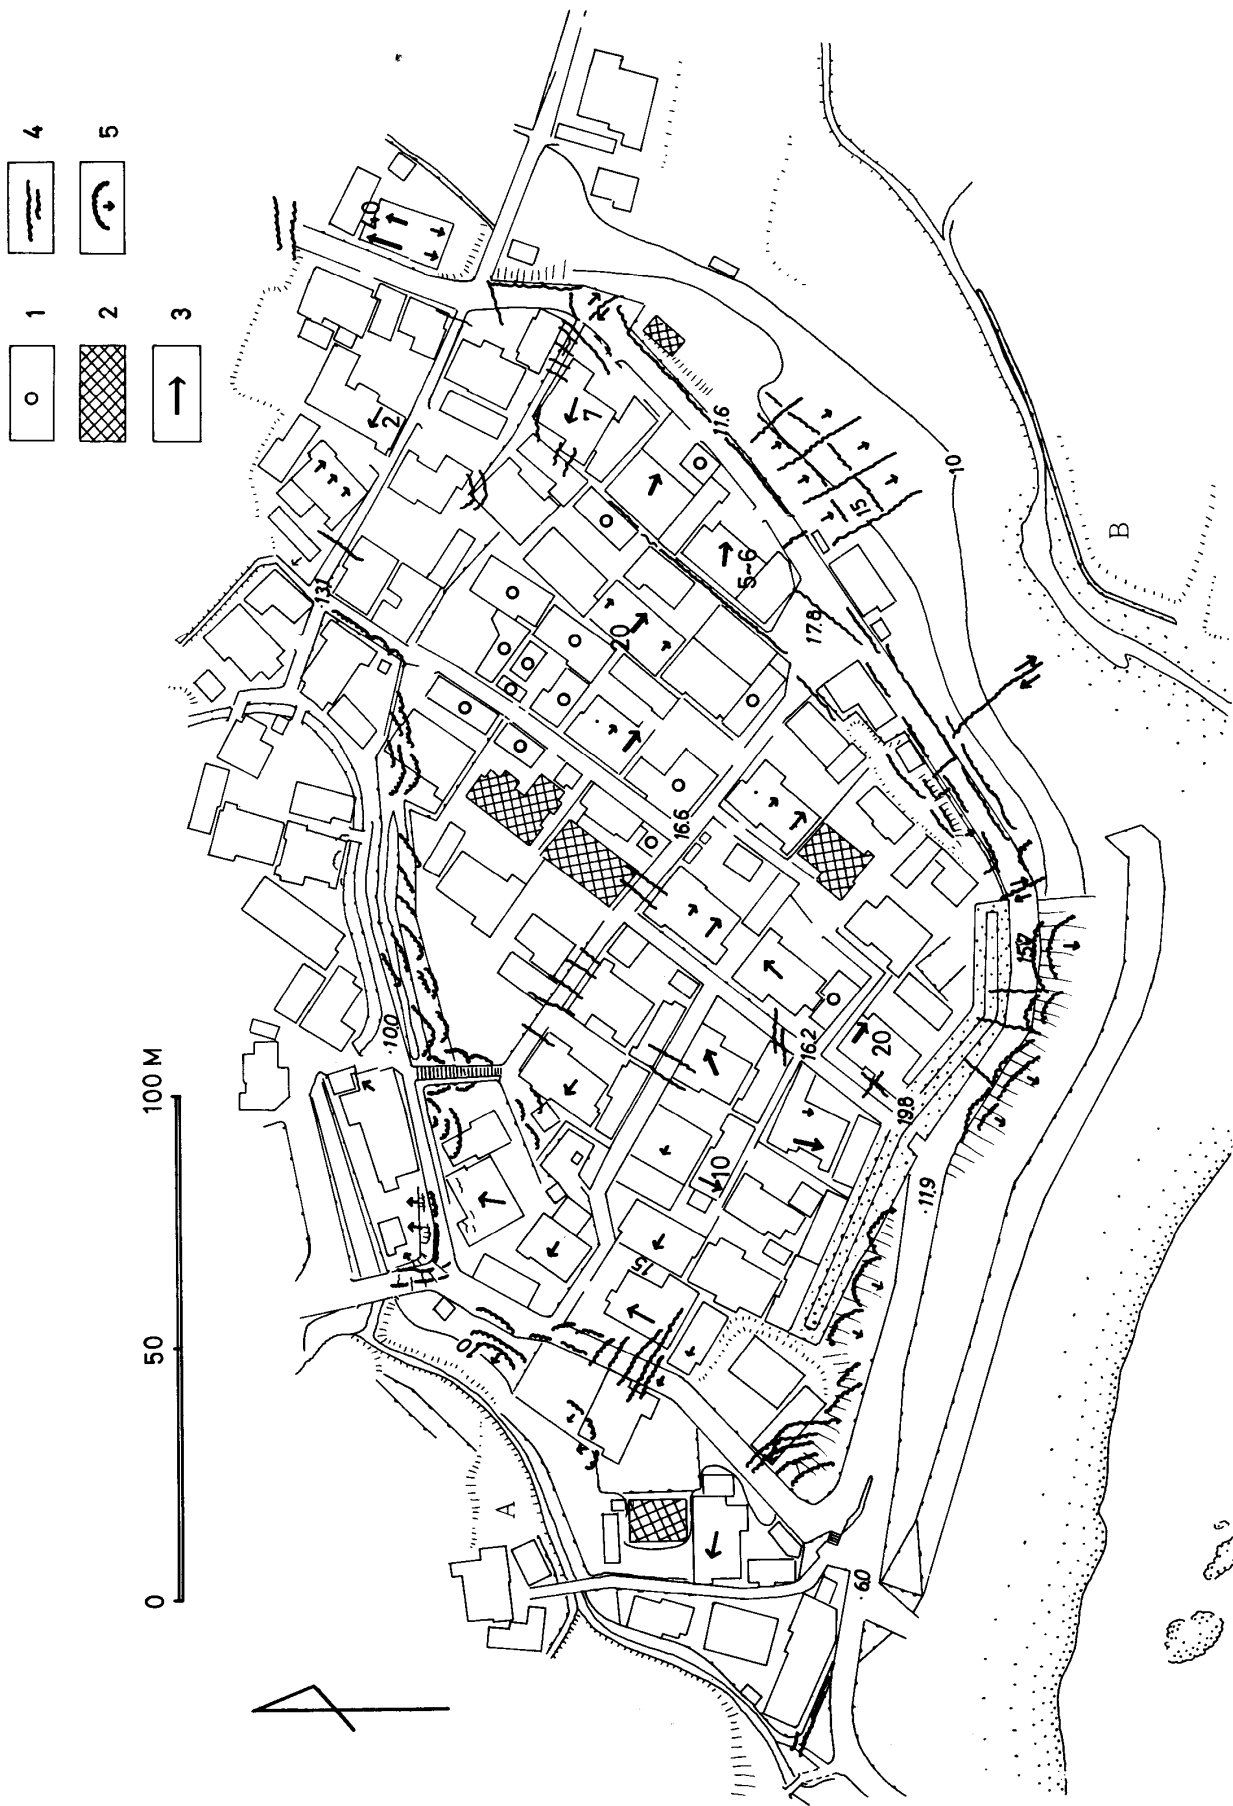
図1. 入間地区における被災状況 1：比較的損害軽微な家屋，2：倒壊家屋，3：上部構造の水平ずれ方向，矢印の長さに比例して移動量を示す。  
 一軒の家に大小の矢印があるものは回転運動家屋，4：断裂，亀裂，5：断崖，亀裂，5：断崖，亀裂，5：断崖，亀裂の延長

入間農協出張所横では、30m間隔でNW30°、40°の2本の開口断裂が右横ずれ南上昇を示し、入間ホテル東北の道路では13mの間にNW60°方向の数本の断裂があり、道路際の擁壁が合計右横ずれ約30cm、南上昇10cm以上の喰違いを生じている（図1）。

や泥混り砂質地盤からなるが、大部分は海岸砂丘と同質の未固結の砂地盤であるので、周囲の傾斜地では、地震動のため流砂現象が起きたためか、斜面が随所で崩壊流動を起こしている(図1)斜面を平らにして建てられた家屋の土台は、このため砂とともに流動沈下し、その結果家屋は新しくできた斜面に垂れ下がり、大きく傾斜または倒壊している。

平坦部においては、比較的最近建設された軽量鉄骨鉄板葺モルタル壁の家屋は軽量耐震構造のため、被害は外見上軽微であったが、重量のある瓦葺旧式木造家屋は基礎工事も不完全で、土台との締結が殆んどなされていない非耐震設計のものが多く、大きな損害をうけている。このような家屋の上部構造は地震動により、土台の上を水平に移動している。傾斜地および地震断層上の家屋を除くと、上部構造が地震断層に平行な東南東移動の傾向が強いようである。家屋の中には、石廊崎の東屋の様に反時計まわりに回転したもの(5戸), 時計まわりのもの(2戸)も認められた(図1)。

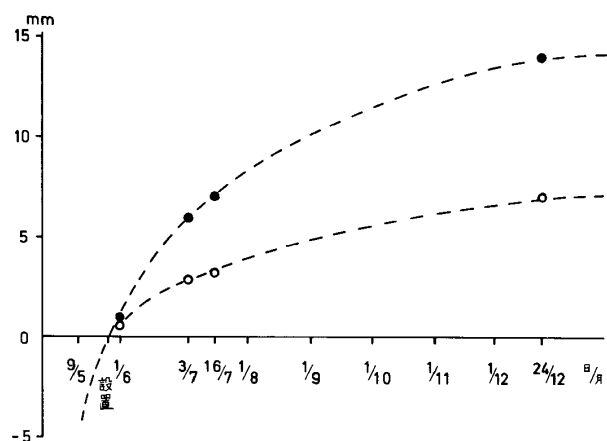
図2. 石廊崎稲葉氏宅裏で測定された地震断層変移  
5月23日測定開始, 黒丸は水平移動量, 白丸は垂直移動量を示す。変移量は5月23日を0とした。

2) “石廊崎地震断層”は既存の断層が再活動したものであり、今回の地震発生時の後も同じ傾向で変動を続けている(岩橋, 1974 b)。計測記録(図2)から推計すると、地震発生後の2~3日間を除く50日間で水平移動約10 mm(平均0.2 mm/day), 垂直移動約4 mm。その後次第に移動速度が減少し、地震発生後230日の累計水平移動は約16 mm, 同垂直移動8 mm程度と考えられる。この結果からみると、現在(12月下旬)はほとんど停止状態に近い(水平移動0.006 mm/day)。
