# 1976年7月11日大雨による伊豆半島南部の災害

## Notes on Flood Disasters of the Southern Izu Peninsula Caused by the Heavy Rainfall on July 11, 1976

Ryuichi TSUCHI\*

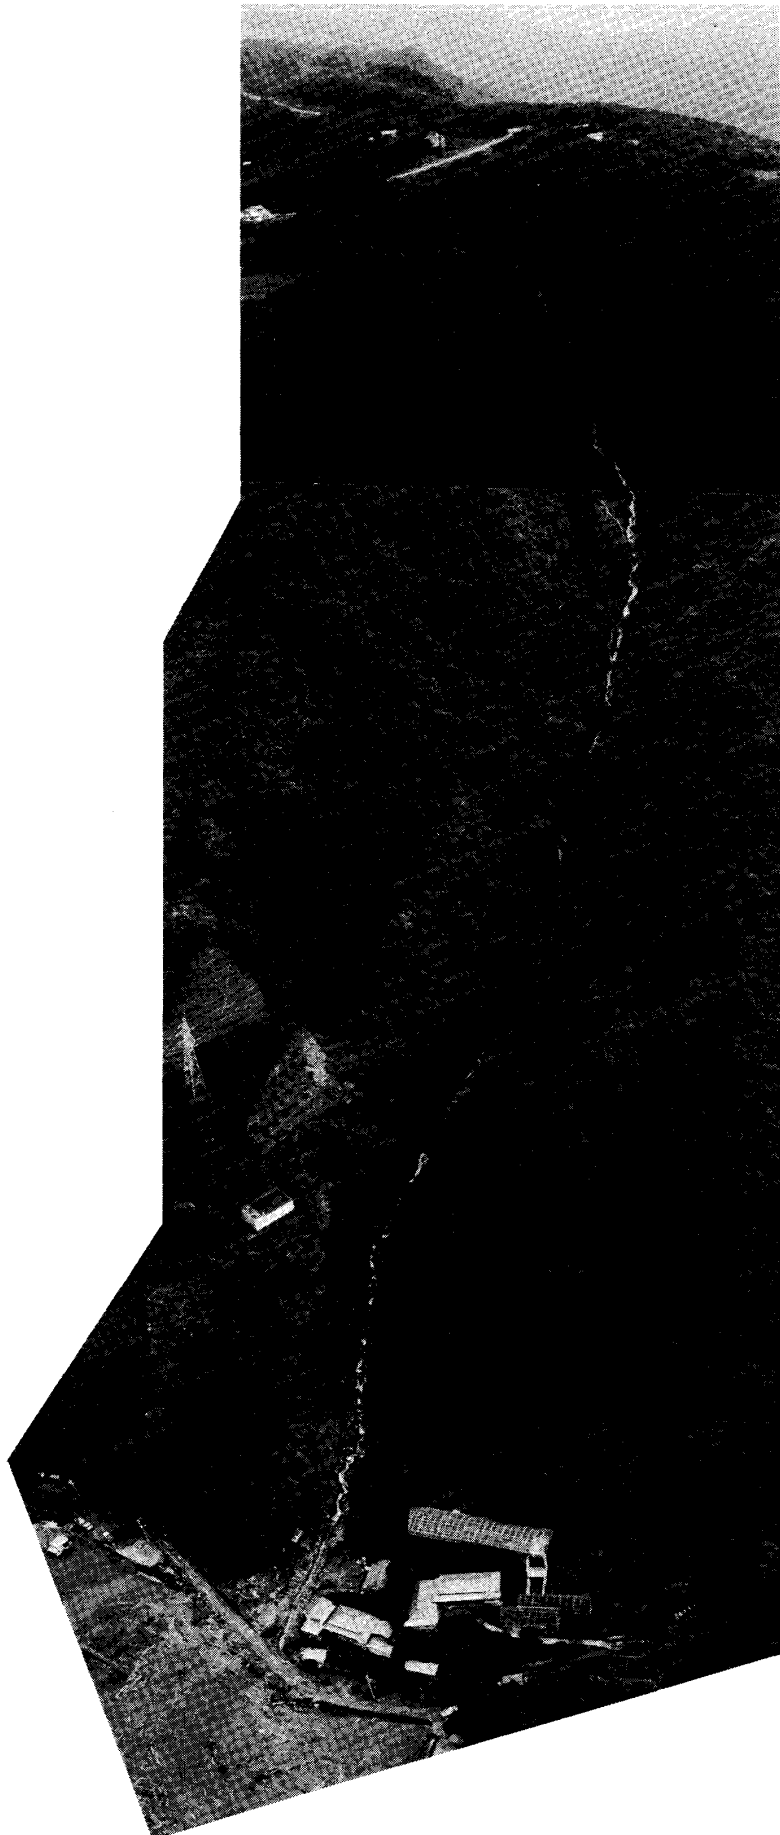
写真1 河津町筏場の崩壊と氾濫 (災害対策本部)
