静岡強震（その4）

長島 昭

はじめに

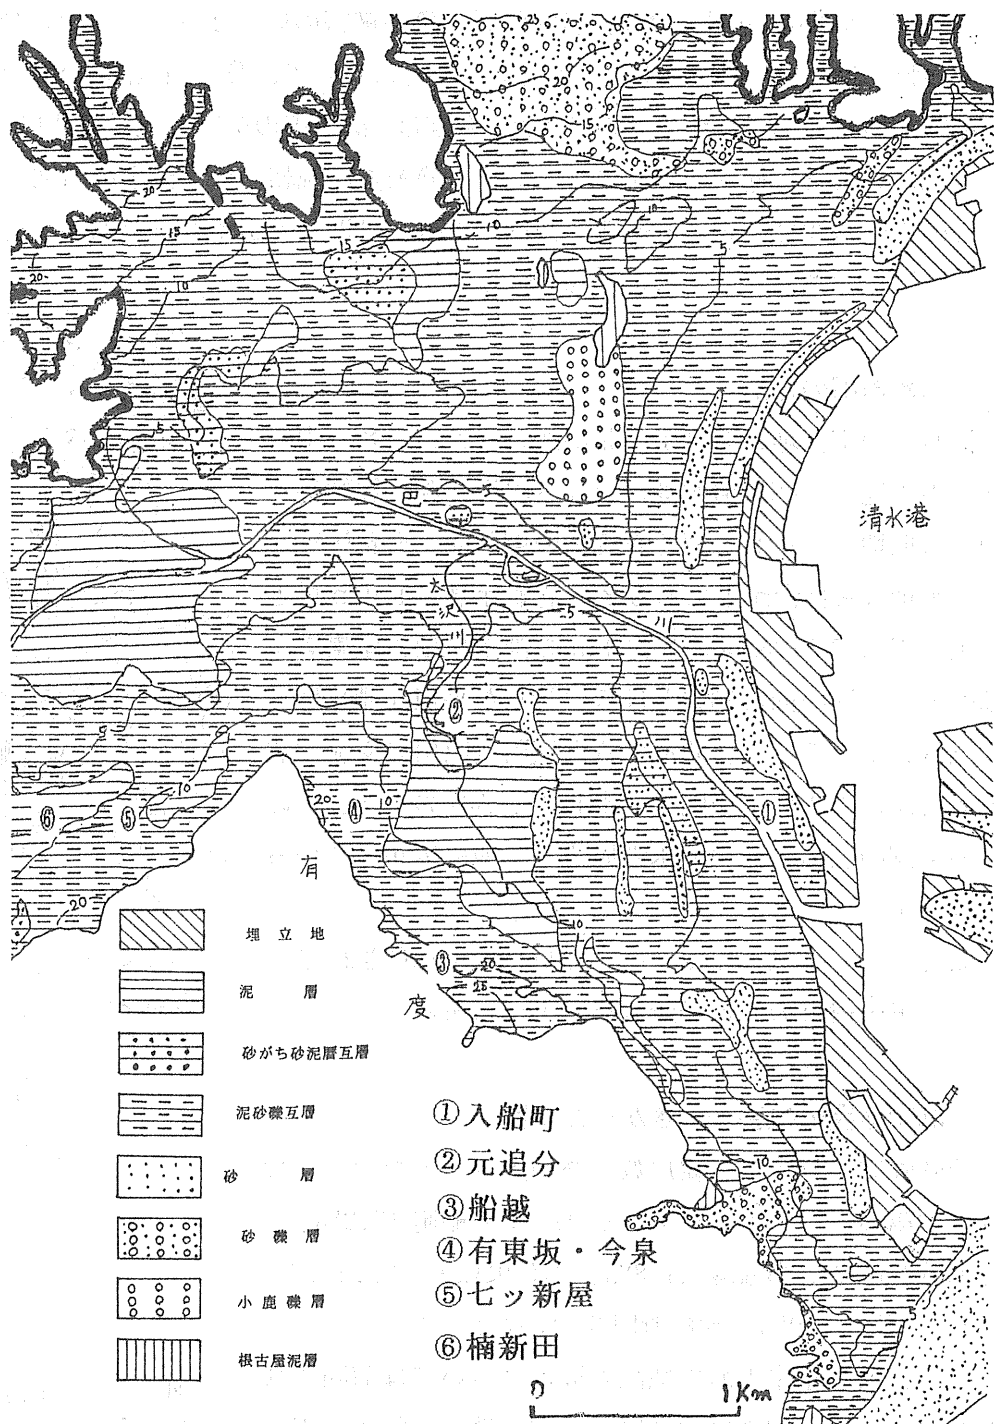
図-2 清水市街表層地質略図（土 隆一：静岡清水地域地質図より作成）

図-2 表層地質図（表層5mの部分の80%以上を占める地質によって画かれている）によれば、①入船町、②元追分、③船越、④有東坂・今泉、⑤七ツ新屋は泥砂礫互層地盤であり、⑥楠新田は泥質地盤である。これらの地盤の中では楠新田の泥質地盤が地震に弱く、その厚さが問題になる。泥砂礫互層も泥質地盤よりは地震に強いが、3種の土質の割合や水分の含み方によっては泥質地盤と同様に建物や構築物の支持力を失う地盤の液状化を起こすことがあ

特に入船町のように、清水港と巴川に挟まれた砂州の地区では地下水が高いので、液状化の危険性がある。

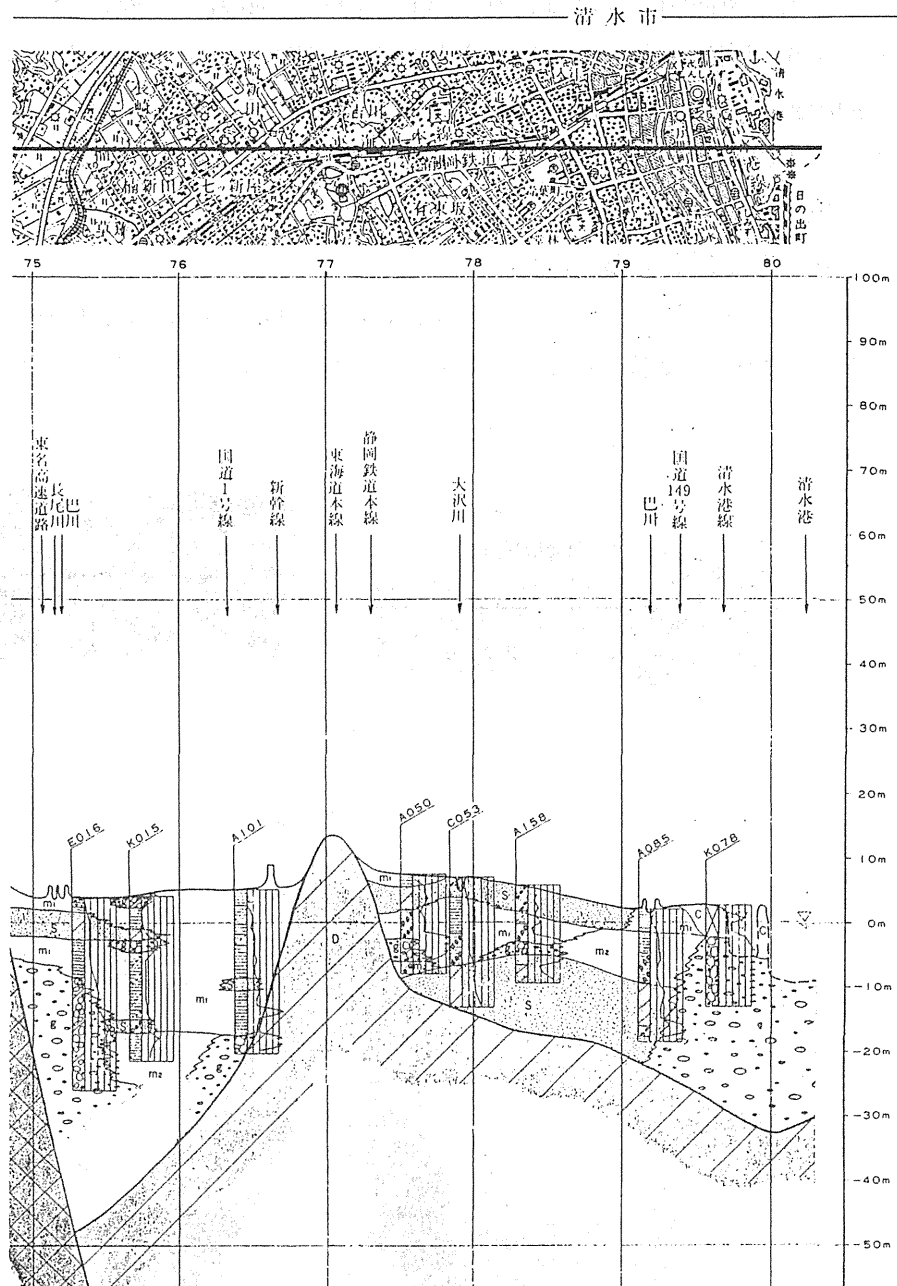
図-3 地質断面図 (EW-51の部分)

次に静岡県地質断面図・静岡清水地域によって、上記①から⑥の各地区の地質断面についてみることにする。図-3 (同地質断面図・EW-51) は、入船町北隣の万世町-元追分-七ツ新屋・楠新田の北を通る地質断面図である。

この図によれば、万世町では埋土層 (c) が海寄りにあり、巴川側には粘土・シルト層 (m₁) があって、その下には砂礫層 (G) が25 m位と厚く、基盤 (D)=有度山を構成する地層=に達している。

地震波は基盤に接している砂礫層に伝わり、さらに水を含んだ粘土・シルト・泥層 (m₁・N値10以下) に伝わって増幅されて、その上の地表は大揺れとなり、地盤の液状化も起きやすく、建物や構築物に大きな被害が出る。事実、清水港では岸壁に並行したその内側の埋め立て地に

七ツ新屋・楠新田付近では有度山北斜面と、北方の第三系の山地との間の深い埋積谷 (約80 m) に堆積した砂礫層 (s)、粘土・シルト・泥層 (m₁・N値10以下)、粘土・シルト・泥層 (m₂・N値10以上) があり、それらの粘土・シルト・泥層に挟まれた砂層 (s) や礫層 (G) があって複雑である。

地震波は基盤 (D) からN値10以下の軟弱な粘土・シルト・泥層に伝わり、増幅されて地表に達し

元追分では基盤 (D) が 30 数 m の深さにあり、その上に厚い砂層 (s)、薄い礫層 (G) があって、厚い粘土・シルト・泥層が (m_1 ・N 値 10 以下) が重なり、表面に砂層 (s) がある。

この地質断面図によれば、基盤 (D) からの地震波は砂層 (s) に伝わり、その上の粘土・シルト・泥層 (m_1 ・N 値 10 以下) で増幅されて上の砂層 (s) に伝えられ、地表を大きく揺らしたのであろう。

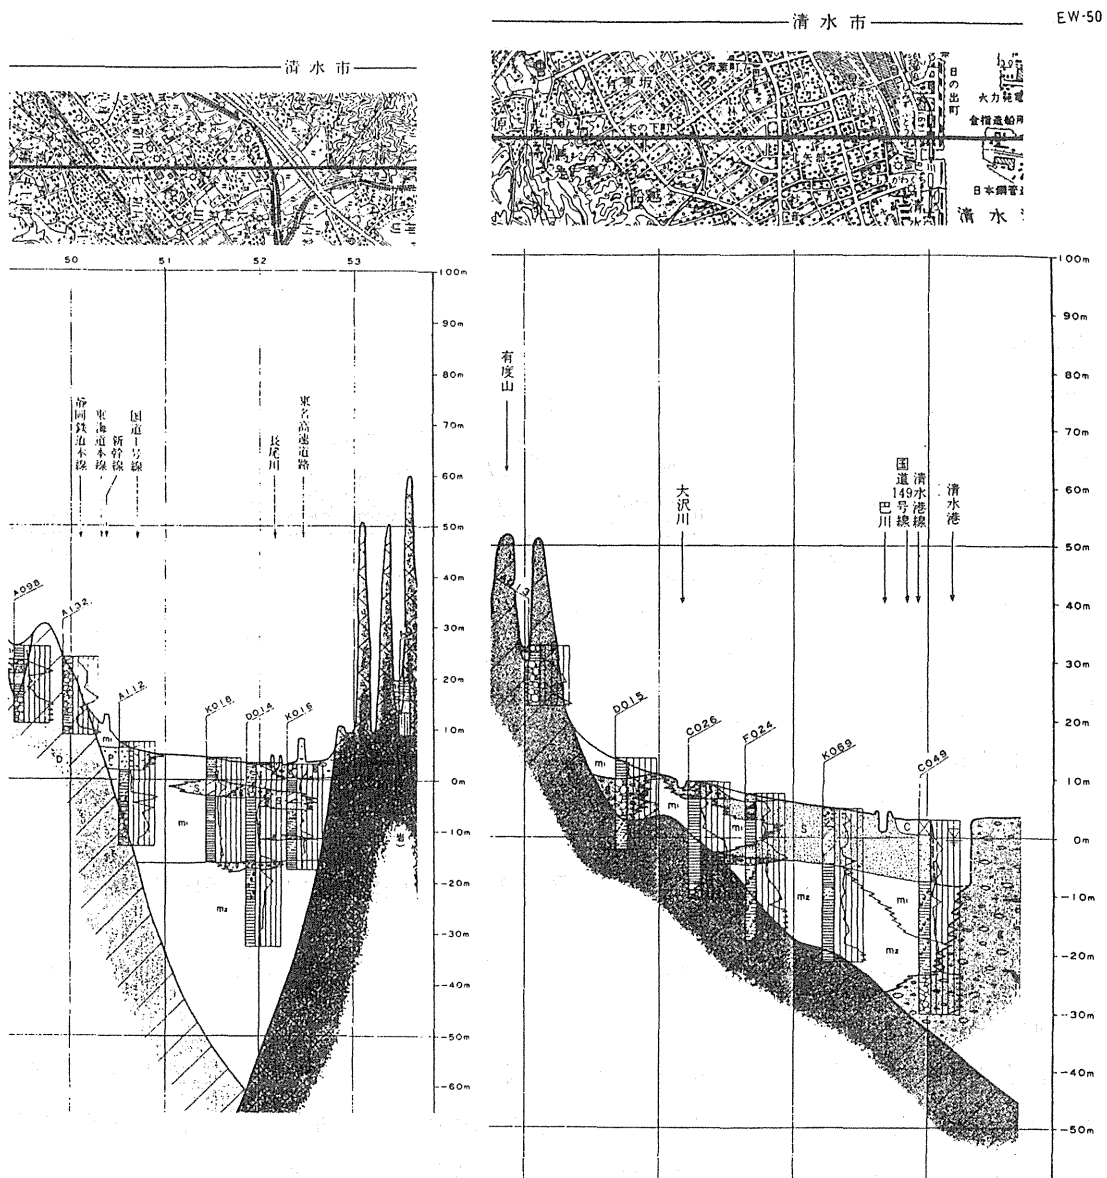
図-4 地質断面図 (NS-76の一部)

次に、NS-76 (七ツ新屋と楠新田の間を南北に通る) 地質断面図をみることにする (図-4)。七ツ新屋と楠新田は旧国道 1 号線に沿って東西に連なり、有度山北斜面に続く深い埋積谷 (約 70 m) の

この谷の下部には粘土・シルト・泥層 (m_2 ・N値 10 以上) が約 40 m の厚さで存在し、その上に 20 m 位の粘土・シルト・泥層 (m_1 ・N値 10 以下) が重なり、さらにピート層 (P) が 5~6 m、そして粘土・シルト・泥層 (m_1 ・N値 10 以下) が薄く被っている。

この断面でも基盤 (D) からの地震波を増幅する厚い粘土・シルト・泥層 (m_1) が挟まれ、さらにピート層、薄い粘土・シルト・泥層 (m_1) が載っていることが被害を大きくしたといえよう。

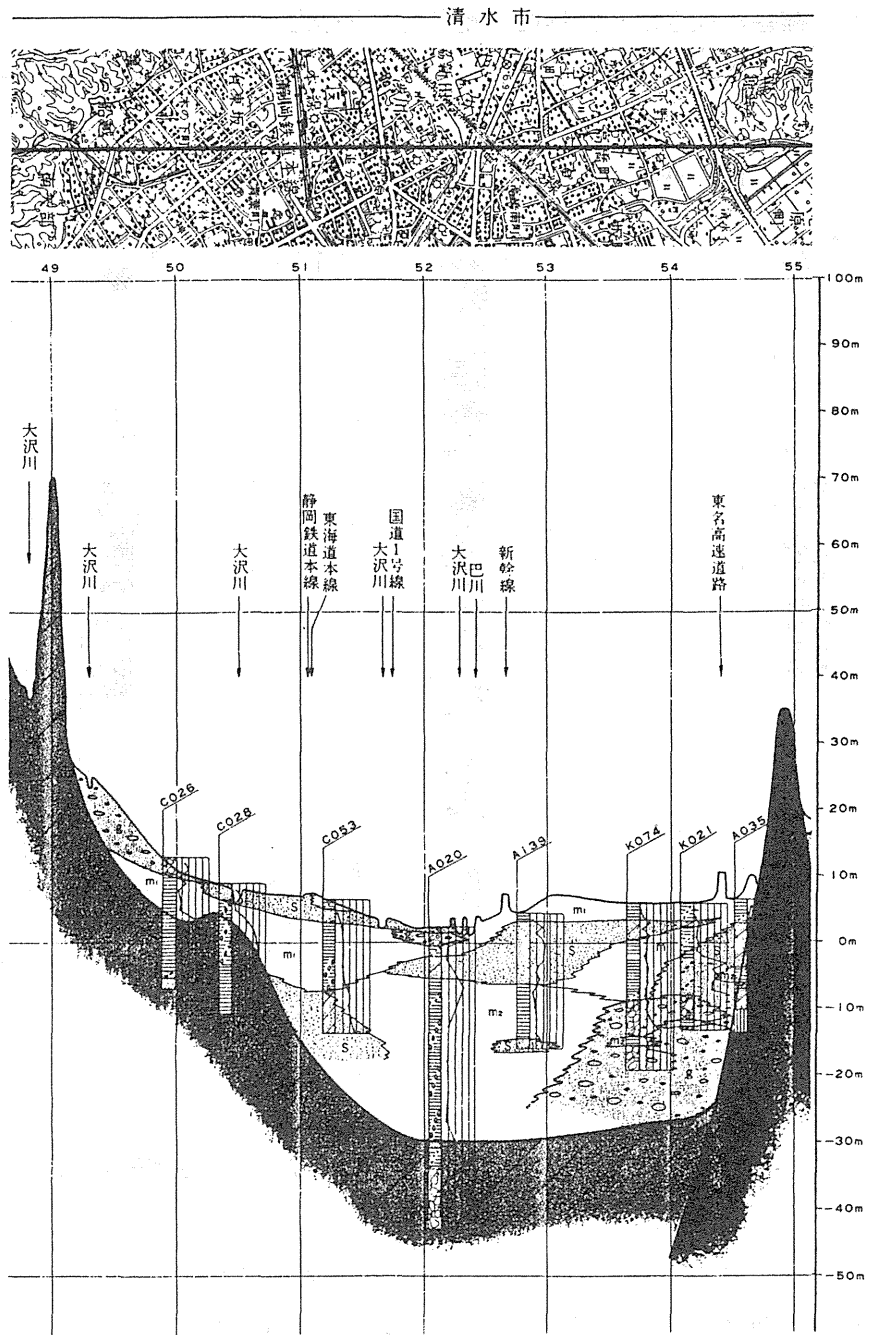
図-6 地質断面図 (NS-78の一部)

図-6 は元追分-有東坂・今泉-船越付近を南北に通る地質断面図 NS-78 である。基盤 (D) は次第に深くなり、有東坂付近で 5 m ほどに浅くなり、再び深くなって元追分を過ぎ、旧国道 1 号線付近では深さ 30 数 m の埋積谷となっている。この谷には南の有度山側と北の第三系の山から堆積が行われた。元追分については旧東海道沿いであり、埋積谷の厚い砂層 (s) の上に 10 数 m の粘土・シルト・泥層 (m_1 ・N値 10 以下) が重なり、さらに 3~4 m の砂層

(s) が載っており、これらの地層のうち、地震被害を大きくした犯人は地震波を増幅させた粘土・シルト・泥層 (m_1 ・N値 10 以下) であることはいうまでもない。

有東坂・今泉については基盤 (D) は地下約 10 m にあって、その上の堆積層の大部分は粘土・シルト・泥層 (m_1 ・N値 10 以下) で、その上に小扇状地の未固結の砂礫層が載っている。

基盤 (D) から粘土・シルト・泥層 (m_1) に入った地震波は増幅され、さらに扇状地の堆積物で増幅されて地盤の滑動が起きたものと考えられる。

船越については基盤 (D) の上に薄い粘土・シルト・泥層 (m_1 ・N値 10 以下) の上に厚い扇状地の堆積物の砂礫層 (G) が載っているので、大きな被害が出たのであろう。

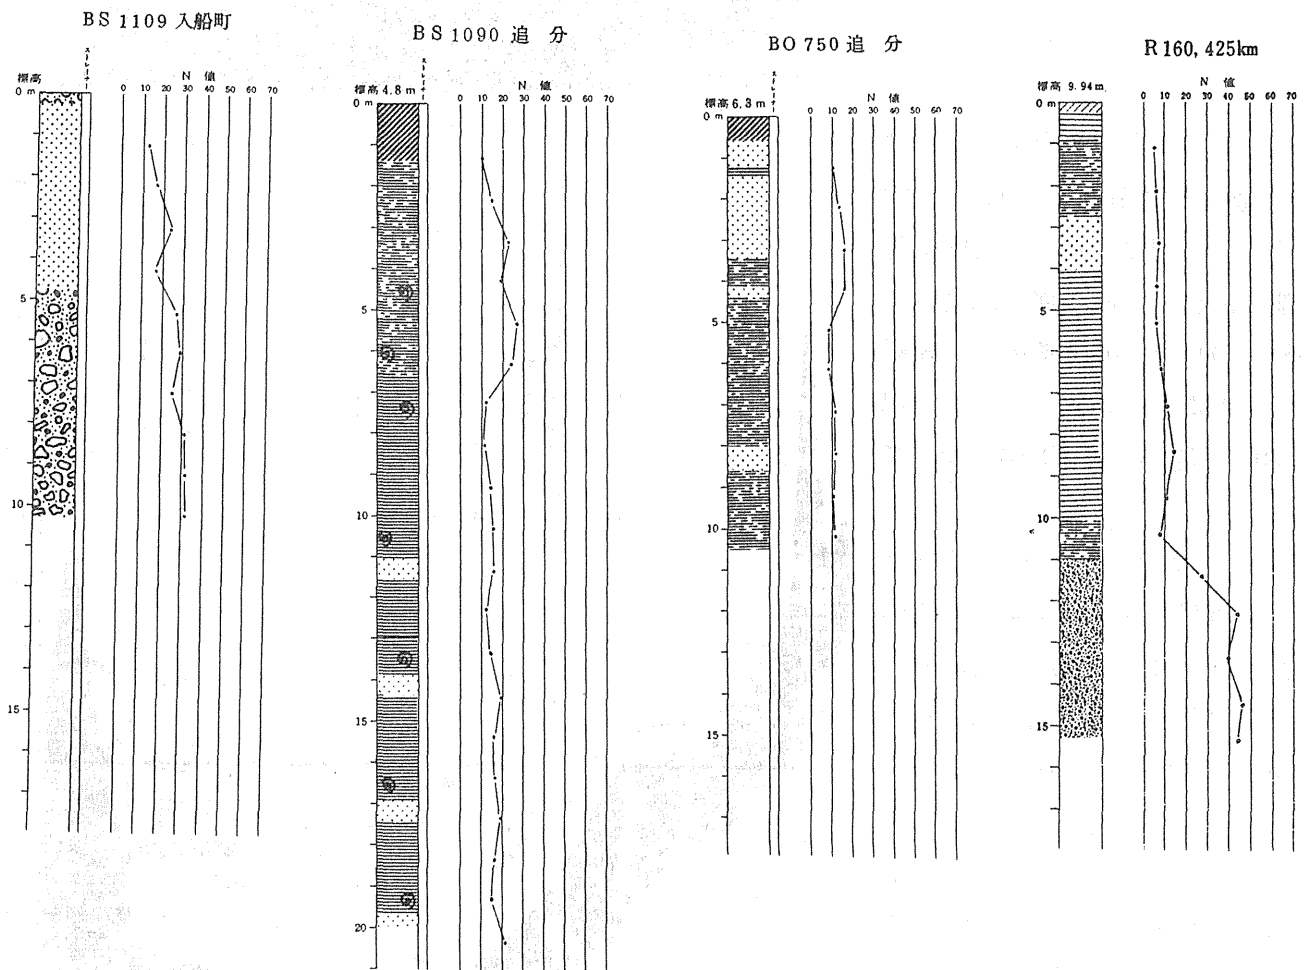
図-7 地質柱状断面図(1)

BS-1109 入船町 地表から厚さ約 5 m の砂層があり、その下に砂礫層で、N値は砂層で 20 位、砂礫層で 30 位である。しかし、厚い砂層は十分に水に浸されているので液状化しやすい。

BS-1090 元追分 (大沢川左岸) 約 1.5 m の埋土の下には貝化石を含む砂泥層が約 5 m、その下に

は貝化石を含む粘土・シルト・泥層があり、薄い砂層を挟む粘土・シルト・泥層の繰り返しである。N値は貝化石を含む砂泥層の下部で約 30 であるほかは、地下 20 m までほとんどが 20 以下である。

BO-750 元追分 (大沢川右岸) 表土の下に 1 m 以下の砂層、薄い粘土・シルト・泥層を挟み、再び砂層 (約 2 m)、砂泥 (1 m 以下)、薄い砂層、約 3.5 m の砂泥層、薄い砂層、約 2 m の砂泥層で 10.5 m に達している。N値は 10~15 位である。地震波を増幅する砂泥の層が 3分の2を超えている。

元追分の 2 地点の共通性は、上部層は比較的下部層に比べてN値が大きい、20 を超えることはない。従って基盤からの地震波は、下部の軟弱層の増幅作用や液状化によって家屋の被害が増大したのであろう。

R 160.425 km 七ツ新屋 (新幹線東京起点 160.425 km) 薄い表土の下に薄い粘土・シルト・泥層、その下に 2 m 足らずの砂泥層、1 m 余の砂層があり、その下に約 6 m の厚さの粘土・シルト・泥層、1 m 位の砂泥層があり、その下は泥炭・腐植土層となっている。

R 160.440 km 表土の下に薄い礫層があり、その下には約 2 m の砂礫層があつて、約 8 m の粘土・シルト・泥層に移行し、約 4 m の砂礫層をへて、泥炭・腐植土層になっている。

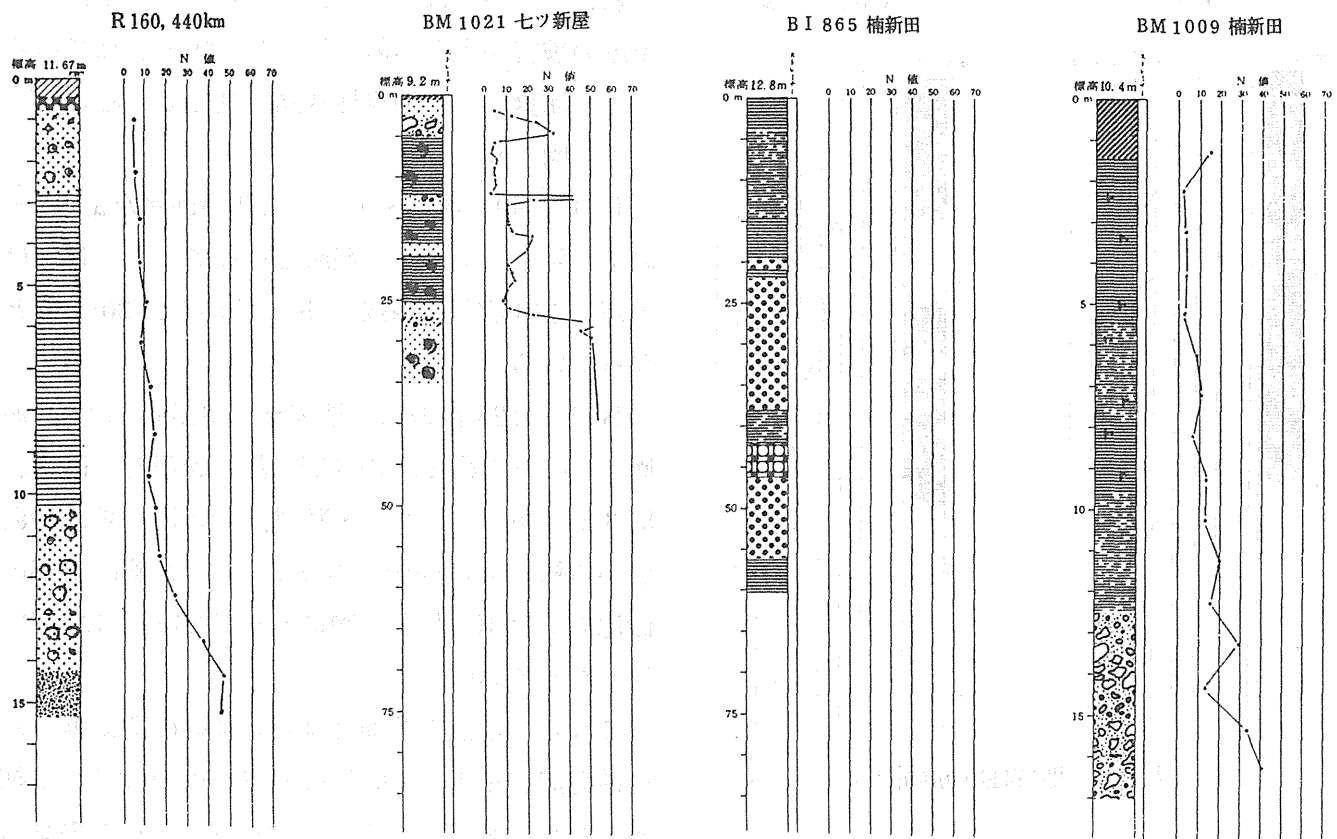
図-8 地質柱状断面図(2)

BM-1021 七ツ新屋 旧国道 1 号線沿い、薄い表土の下に砂層、礫層があり、その下に貝化石を含む粘土・シルト・泥層 (約 7 m) があり、砂層 (約 2 m) があつて、5 m 余の貝化石を含む粘土・シルト・泥層があり、貝化石を含む砂層に移行している。N値は上部の礫層で 30、粘土・シルト・泥層で 5 位、地下 25 m 以下の貝化石を含む砂層になって 50 位になっている。

以上、七ツ新屋の3本の地質断面図から有度山北麓の小扇状地の2本では、地下10mを超えないと硬い地盤にはならないことがわかる。山麓から離れ旧国道1号線沿いでは地下約25mにある貝化石を含む砂層までが殆どがN20以下の軟弱層で、薄い礫層、砂層などを挟んでいるのである。地震波が基盤や地表に向かう間に粘土・シルト・泥層などで増幅されるだろう。

BI-865 楠新田 (旧国道1号線沿い) 地表から4m近くの粘土・シルト・泥層、その下に約10mの砂泥層、約5mの粘土・シルト・泥層、薄い礫層を挟み、15m余の礫層、5m位の砂泥層、5m位の礫交じり粘土層、10m位の礫層、そして砂泥層となっており、基盤からの地震波を増幅する粘土・シルト・泥層や砂泥層が何層か入っていることがわかる。

BM-1009 楠新田 (ポラー化付近) 約1.5mの埋土の下に植物片を含む粘土・シルト・泥層が約4m、その下に砂礫層が続く。上部の植物片を含む粘土・シルト・泥層のN値は10、次の砂泥層は10位、植物片を含む粘土・シルト・泥層の下部で10内外、砂泥層の下部で20位、砂礫層の下部では40位となっている。基盤から伝わる地震波を増幅する性質のある粘土・シルト・泥層が多く含まれている。

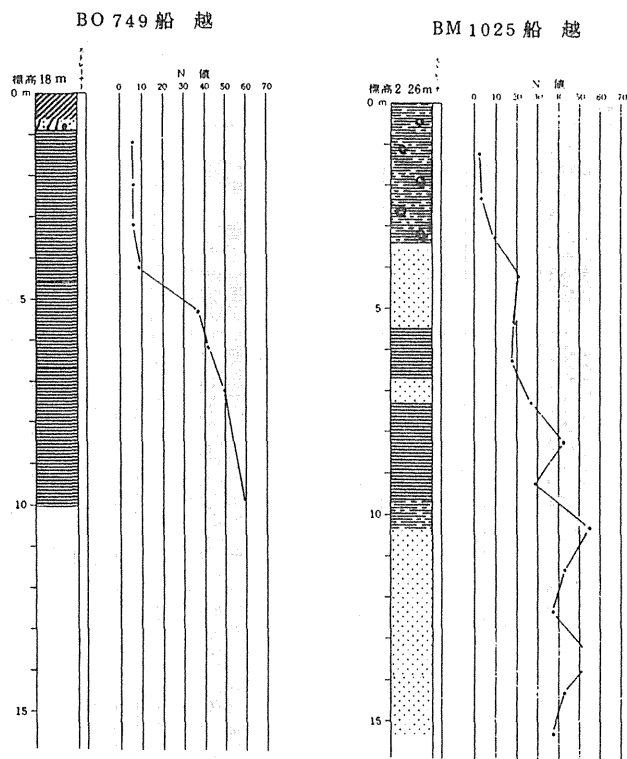
図-9 地質柱状断面図(3)

船越については「低地寄りより丘陵寄りにある家屋の被害が大きいのが特色」と報告されているので、海食崖下の地質柱状図を選んでみることにする(図-9)。

BO-749 薄い表土の下に薄い砂層があり、その下に粘土・シルト・泥層となっている。N値は上部は10以下であるが、5m位からは30~40となっている。

BM-1025 谷の口 地表から3.5mまで砂泥層、その下に約2mの砂層、薄い砂泥層と砂層、約3mの粘土・シルト・泥層、1m足らずの砂泥層から約5mの砂層に移っている。N値は上部の砂泥層では10以下、砂層に入ると20近くになり、深くなって30以上になる。

これら2地点の共通性は硬い基盤の上に軟らかい砂泥層、粘土・シルト・泥層(N値10以下)が挟まったり、載っていることである。これらの軟らかい層によって地震波が増幅されたのであろう。

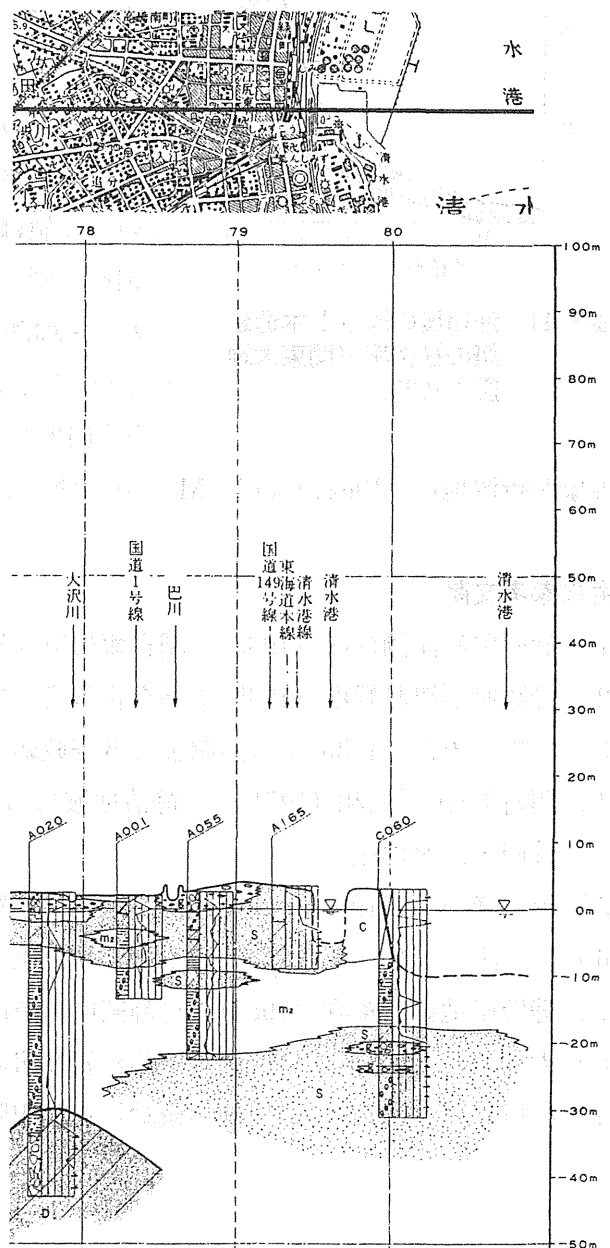
図-10 地質断面図 (EW-52)

巴川左岸の江尻や右岸の入江地区の地下には図-10の地質断面図 (EW-52) に見るように、基盤の上に厚い粘土・シルト・泥層 (m₂・N値10以上) を挟む厚い砂層がある。これらの沖積層が地震の際にどのように反応するかが問題である。被害が大きかったということは揺れが大きく、その揺れの周期が当時の屋根が重く、柱や壁が少ない木造建築の固

有周期（2階建てで0.3～0.5秒）に近く、共振作用を起こして建物が壊れたのであろう。

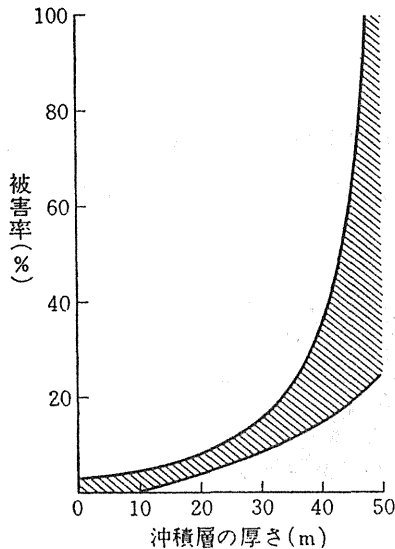
図-11 沖積層の厚さと木造建築の被害率（関東大地震：1923）

この図によると、沖積層の厚さが増すとともに、被害率の急増することがはっきりわかる。
