静岡強震：その3

静岡強震(その3)

長島 昭*

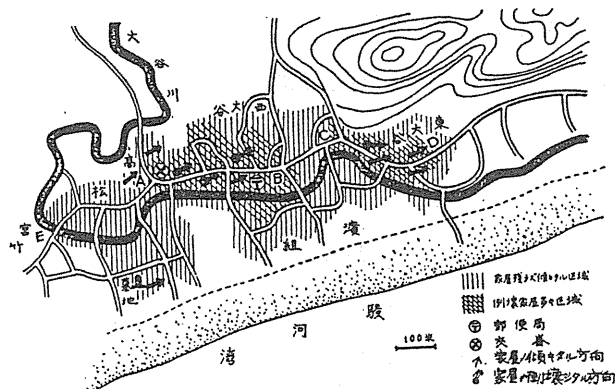
図5 被害激甚区域図(静岡強震報告より)

右の図5の被害激甚区域図を見ると、倒壊した家屋が多い区域は現地踏査記にあるようにAからB、そして東へ95m離れたCからDの範囲である。まず、高松・西大谷についてみることにする。

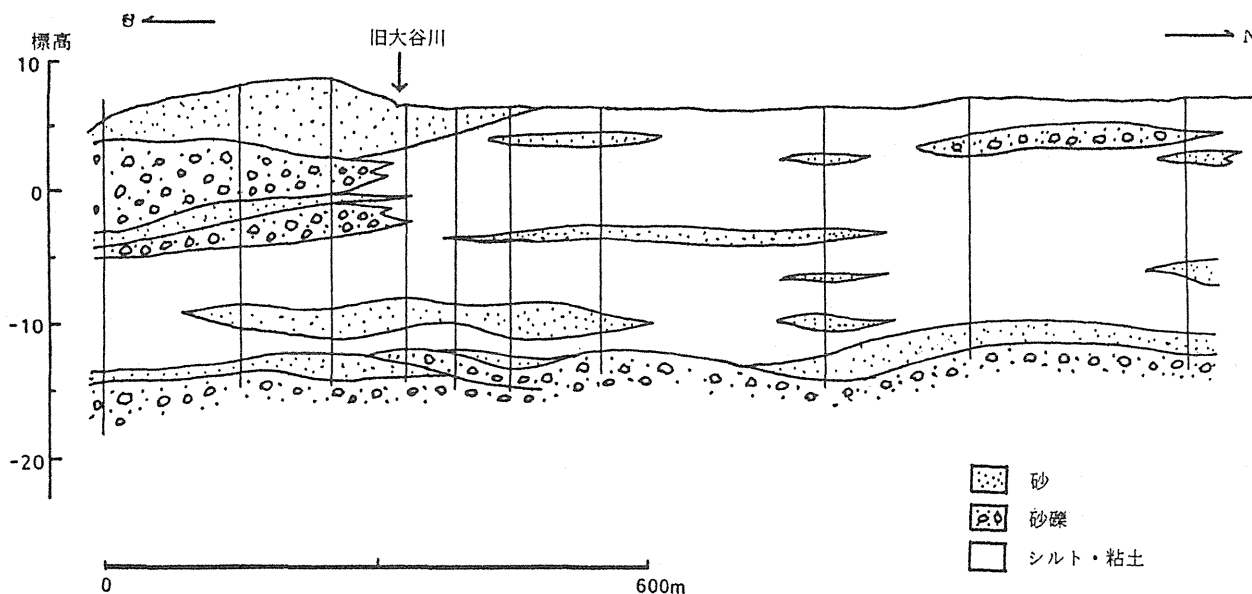
図7 海岸から改修大谷川に沿う南北地質断面図(土・佐野1989)

この図によれば、高松・西大谷地区の地下には薄い砂層の下に厚い(15m近い)軟弱な泥の層が広く分布していることがわかる。この地域は海岸砂丘と後背湿地に当たる地域との境に位置することがわかる。

従って震源域からやってきた地震波は厚い軟弱層によって増幅されて、建物を大きく揺れさせて建物を倒壊させたものと考えられる。また、これら

の集落の下の砂の層が液状化を起し、建物の支持力を失って被害の拡大に加勢したとも考えられる。

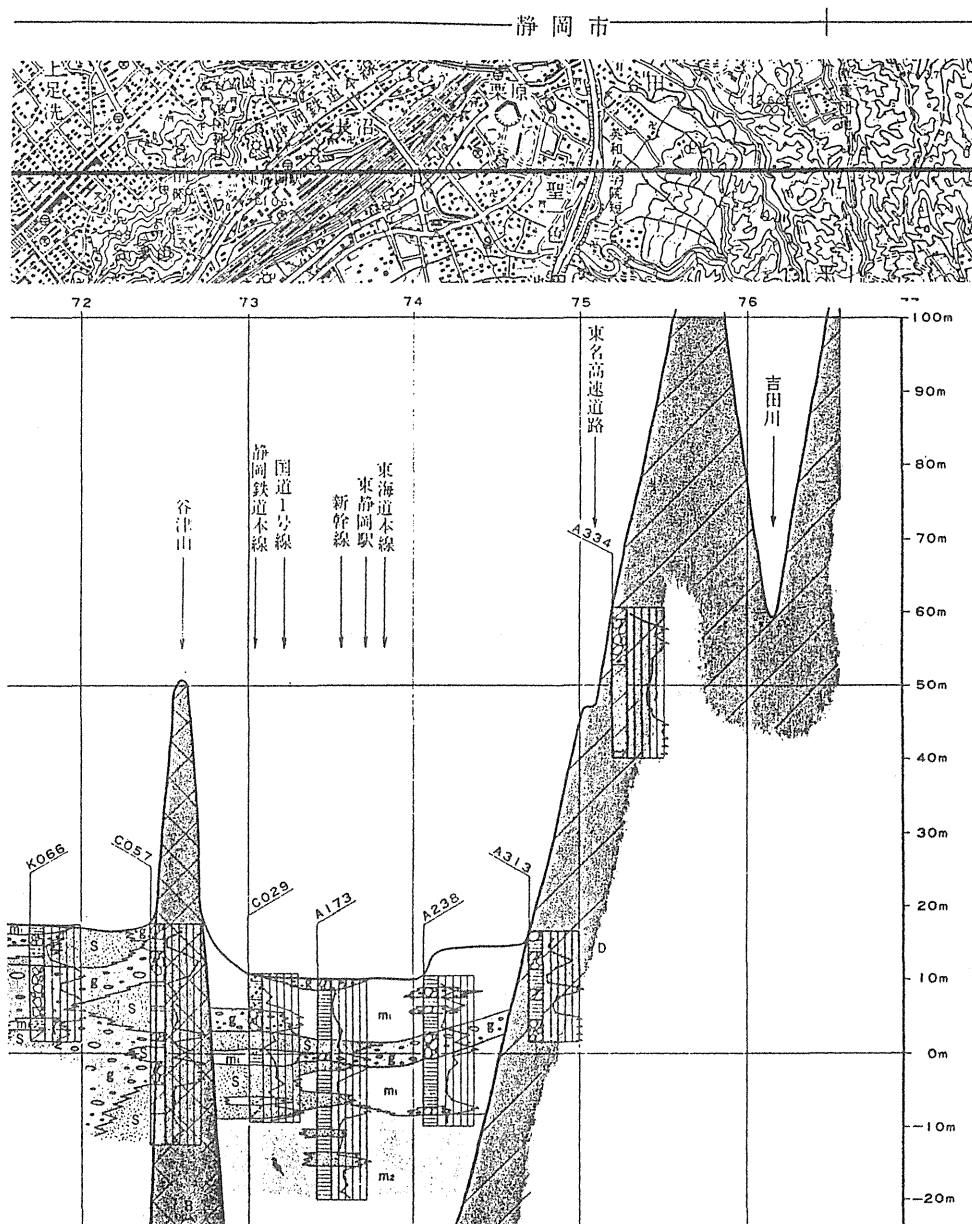
図13 聖一色付近の東西地質断面図
(静岡県地質断面図：静岡清水地域；EW-48の部分)

下の図13は有度山麓北西麓の吉田川の下流の聖一色付近の東西の地質断面図（静岡県地質断面図：静岡清水地域EW-48の一部）である。これをみると、この地域の地下は10mを越すN値10以下の粘

土・シルト層の下に5m位の礫層があり、その下にさらに10mを越す粘土・シルト層があり、N値10以上の粘土・シルト粘土層が存在している。地下に厚い軟弱な地層が存在することから、地震波は増幅されて地表に広がって、その上の集落は激しい震動を受けて大きな被害が出たと考えられる。
