静岡強震(その2)

長島 昭*

前回は静岡地震の静岡市側の被害について見たのであるが、今回は清水市側と有度山の被害について、当時の調査報告¹⁾²⁾³⁾⁴⁾などによって見ることにする。

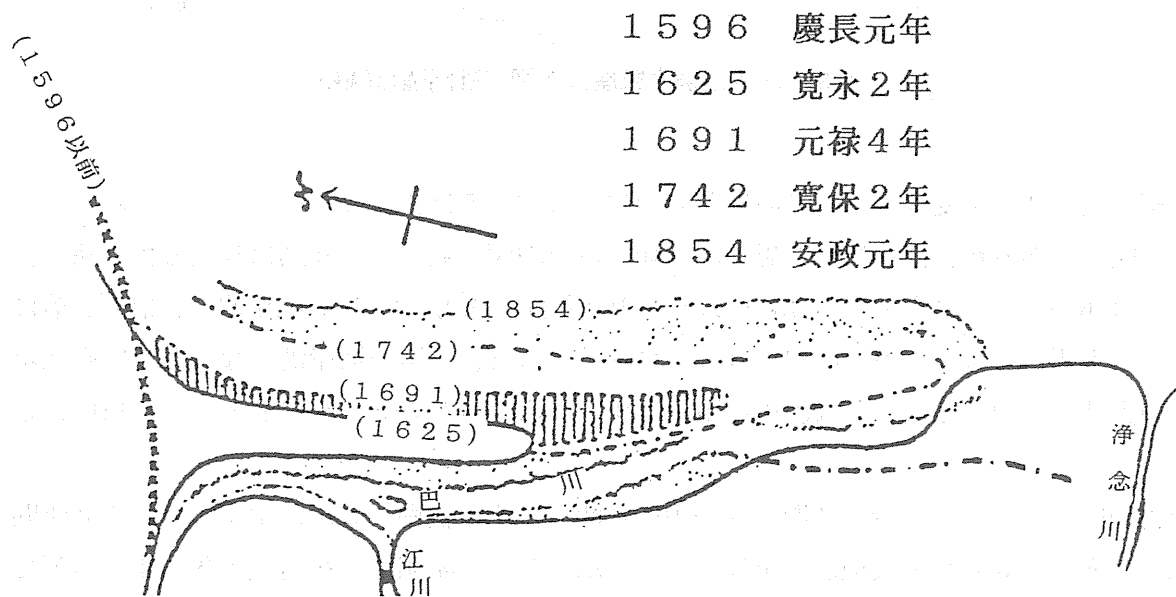
図7 清水市変遷図 (静岡強震続報)

巴川左岸は現在は市役所、銀行などがあって市の主要部になっているが、慶長以前の地図にはなく、1625(正保2)年の清水絵図には記載されていることから、砂州が次第に増大したことがうかがわれ、1854(安政元)年の安政東海地震津波で更に大きくなって現在の大きさになったらしく、その後築港の埋め立てによって次第に広げられたのである。(注)(第7図)

（注）第7図の清水市変遷図（向島の地形の変化）に付いては、次のような説⁵⁾もある。

年代不明ではあるが、江戸初期と思われる最も古い地図を見ると、向島は延長も幅も狭い。それが正保2年（1645）から延享2年（1745）の僅か100年間に南方に約1,000 m 伸び、幅も2倍になっている。この寄州によって、巴川の河口は南方に押しやられ、巴川の河岸港となった。安政元年（嘉永7年）の大地震が起こる前までは巴川の川幅はずっと広がったので、河口港として不自由はしなかった。

以上古地図から、①江戸時代初期より約100年間の寄州は緩慢 ②江戸中期より約150年間には寄州は急激に発達 ③安政の大地震で土地が一度に増大した。④明治以後自然現象による寄州ではなく人工による埋め立て地が増大した。

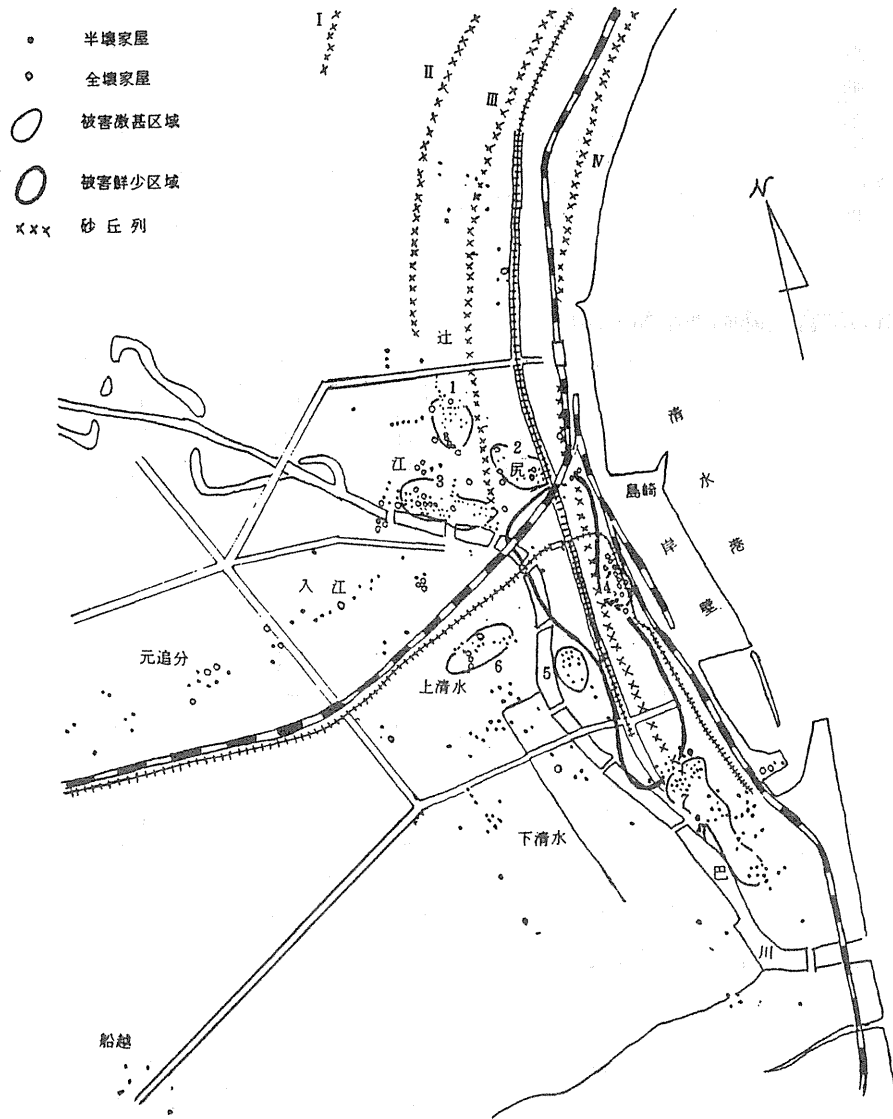
図8 清水市被害家屋分布図（静岡強震続報）

清水市市街地の被害分布を明瞭にするため、75m平方の目の中の半壊以上の被害家屋を数えてみる。この方眼に入る半壊以上の家屋が5軒以上の区域を拾い出すと第8図の1, 2, 3, 4, 5, 6, 7の番号を付けて囲んだ部分となる。4, 5, 7は上述の砂州の上にある。この砂州の上で被害家屋数が0~1の区域を囲む線を引いてみると、第8図のように舌状の区域となる。これをこの砂州の成長過程を示す第7図と比べてみると、1625年、1742年の砂州の区域とほぼ一致することがわかる。4, 5, 7の被害の激しかった区域は1854(安政元)年の安政東海地震の津波でできた砂州の上に乗っていることが分かる。ことに被害の大きい7の区域は砂州の先端にあることに注目したい。

一方、巴川北方を見ると、1, 2, 3の区域が点在している。この区域には幾つかの砂丘の列が見られ、西からI上嶺-西久保、II川尻-箭前神社-江尻小芝町、III鈴木島-辻-江尻本町-鍛冶町-鑄物師町-伝馬町、IV袖師海岸-清水駅-向島の4本がある。

この砂丘には畑や人家が並び、街道が通っていて、砂丘の間は狭長な田が発達していることが地形図(当時の2万5千分の1地形図)から認められる。第8図にこの砂丘列が記入してある。被害の大きい1, 2, 3の区域が、この砂丘の列との間にはさまった低地であることがこの図からも分かる。1, 2, 3の部分から北の部分に被害が少ないのは人家がまだ疎らなためである。また、巴川の南側

の6の区域は大正5年版の地形図には田として示された区域で新しく家ができた新開地であった。この部分と巴川の間はまだ田になっていて人家が少ないため、図には被害が現れていないのである。

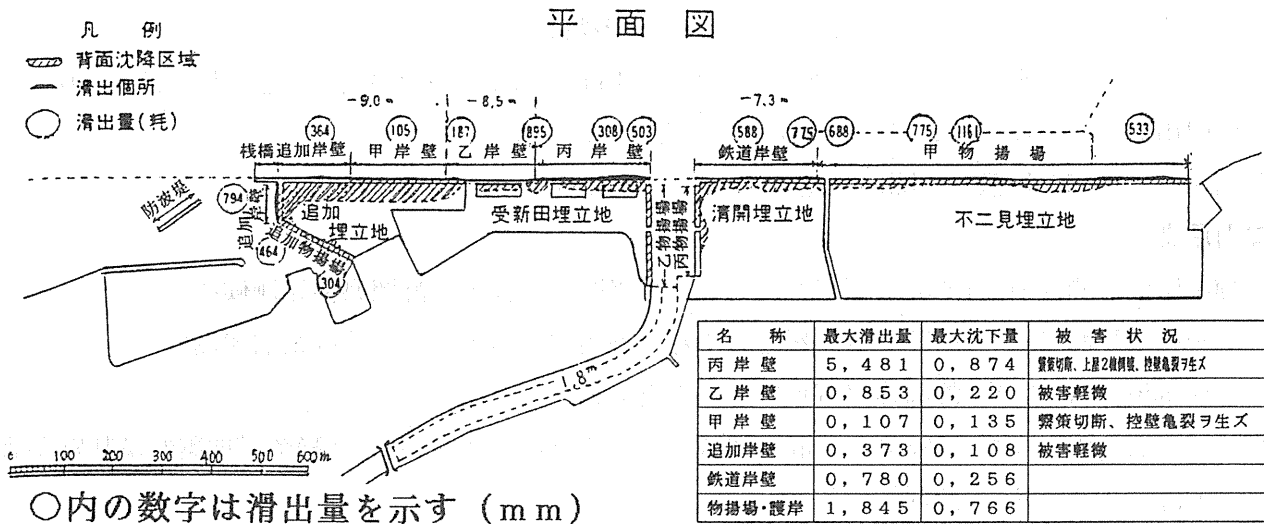
図10 清水港震害図(清水港管理事務所1938)

清水港の被害はこの地震の5年前に起きた北伊豆地震（M7.3, 1930.11.26）で大きな被害を受けて改修された部分以外の岸壁が大きな被害を受けた。受新田埋め立て地の丙岸壁（日の出埠頭南部）は海に向かって2～6 m も滑り出し、その背後に幅約12 m、深さ平均約1.5 m の亀裂を生じて上屋2棟が

倒壊したため、使用不能になった。この亀裂は北に伸びて乙岸壁、甲岸壁及び追加岸壁に達し、南端部では深さが数m(海面下1~2m)となったため、海水が侵入した。しかし、北伊豆地震で破壊された乙岸壁とその後造られた追加岸壁の被害は軽かった。

巴川の河口左岸の乙物揚場は全長にわたって0.6m余、同右岸の両物揚場は最大1m余、それぞれ川側へ滑り出し、背後が亀裂、陥没した。

不二見埋め立て地の甲物揚場は南端は無事だったが、北へ向って海側への傾斜が増し、北端では1m近く滑り出して、背後が0.3mほど陥没した。なお、海岸に生じた亀裂のうちには噴砂をともなった物があった。
