1974年伊豆半島沖地震に伴う災害の地質学的考察

徳 山 明*

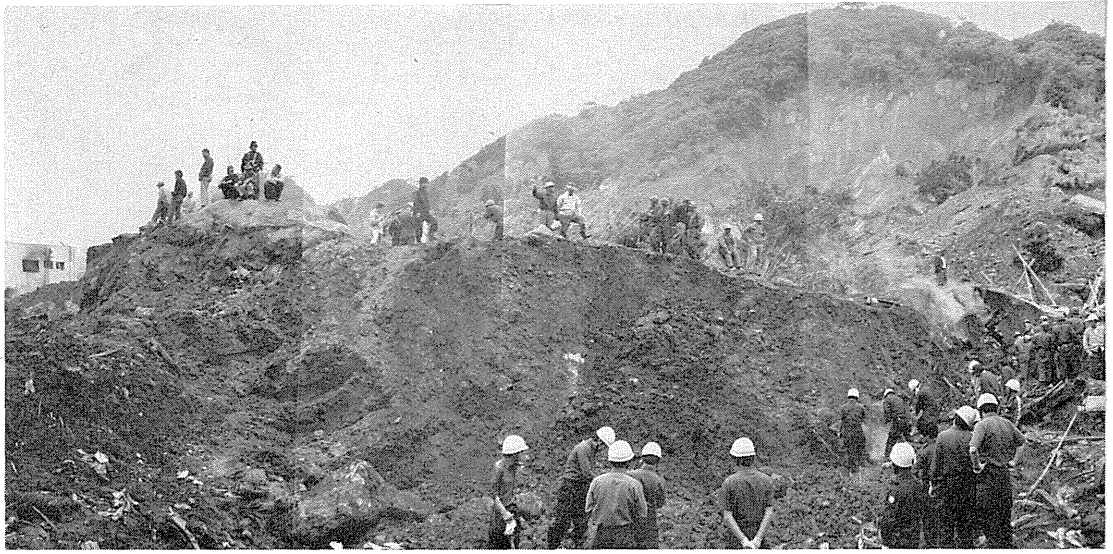
1

地辻りでおし倒され埋つた家は火災がまだ消えておらず、末端部では掘りおこして空気に触れる度に火を吹いていた。この地辻り末端部には時に3-5mにおよぶ大きな岩塊がころがっていた。ブルドーザーで掘り返した部分を見ると、地辻り堆積物の下底部には黄色っぽい粘土様の泥がはさまつていて、これらが一種の滑剤となつているように見えた。その上に家財の破片であろうか、木や布などが平たくおしつぶされたものがレンズ状にはさまつており、その上に細粒の泥の層が重なつていた。この部分は末端に近いので地辻り堆積物は5-6mの厚さであつたが下から2-3m位の部分から上ではかなり大きな岩塊もまじつていた。入っている岩塊は主にやや風化したぎょう灰角れき岩でこれは岩盤の風化した部分であろう。その他に安山岩質の岩片や色々の風化段階を示す玄武岩のれきも混つていた。地辻り堆積物の厚さは厚いところでは10mを越しており、平均10m前後と推定されたが、この表面には2-3mの岩塊がゴロゴロしており、もともと地表に生えていた木が倒れて運ばれていた。このように粗い岩塊が表面近くに多く、下位には細粒の粘土様な物質が多いのはやはり乾燥状態で辻ったからであつて、ただの崖崩れのいわゆる崖堆のように辻らない堆積物の場合にはこのような淘汰現象はなく、また地下水の飽和状態の地辻り堆積物ともやや異つているように思われた(第Ⅰ、Ⅱ図版)

1. 中木の地這り堆積物の末端部。背景に滑落崖と谷の部分が見える。堆積物の上部には大きな岩塊が混っている。
2. 滑落崖と這り面。岩盤（白い凝灰岩）には地這りの時の条線が見える。
3. 地這り堆積物の上端部よりのふかん。上面には地這り前地表に生えていた樹木などが倒れている。

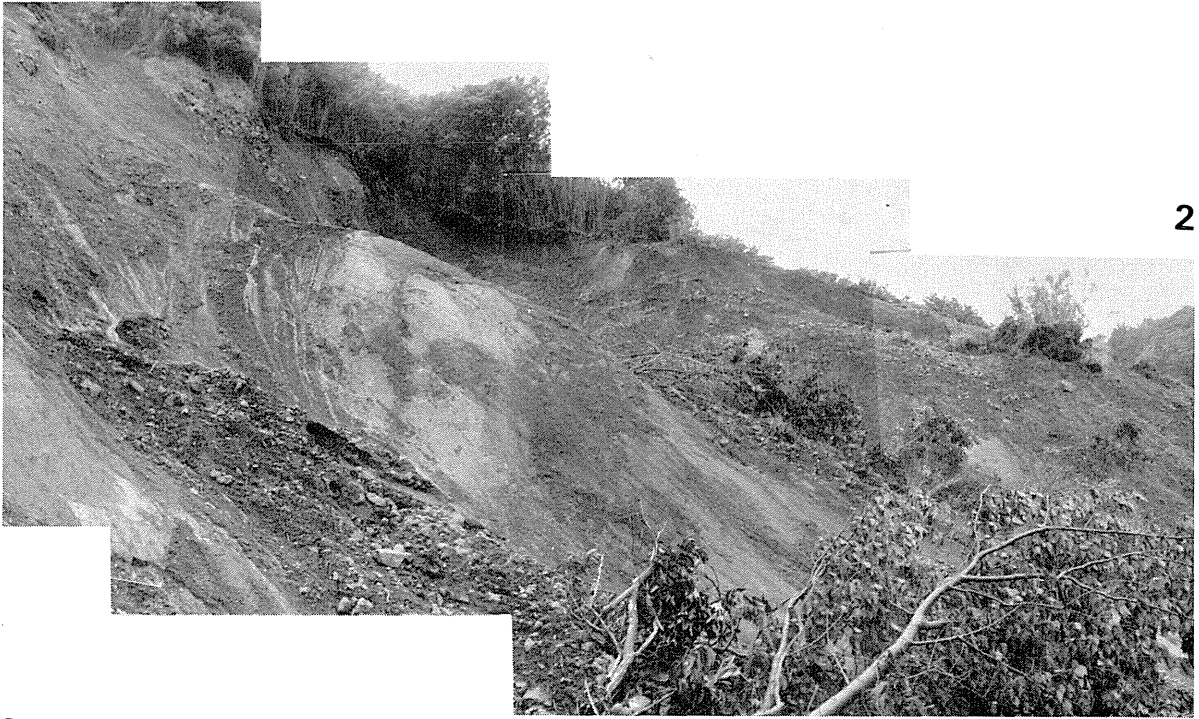
このような周辺地域の構造地質学的把握を基礎として、いよいよ中木地域の踏査を開始した。通称にいやままたは城畑山の西側斜面には約100mの幅にわたり三ヶ月形の滑落面がパッキリと口をあけておりその下に27名の生命と22戸の家屋をもろともにのみ込んだ地這りの堆積物がひろがっていた。一見してこの滑落面が平面であること、南北方向であることが知れ、3万 m^3 という大量の地這りをおこしたきっかけとなったのは南北性の断層面ではなかったかと推定された。次節でのべるように地這り堆積物の性質、岩盤の風化の状態を調べながら、滑落崖の下端まで進んだ。風化して白くなった岩盤の上には地這りの条線が残り、すさまじい悪魔の爪跡に今更ながら戦慄を覚えた。滑落崖の末端をしらべるうちに南端附近で岩盤部に水平の条線を伴うN10° Eの面が見つかりこの面が滑落崖の面と一致することがわかった。さらに南へ進むと、前にふれた老人クラブの集会所のある部分は岩盤が張り出しており、更に南では海岸際で里の部落とつないでいる小城トンネルの西側の口のところに大きな落石があり、5mもの岩塊が入口を塞いでいた。この落石の陰に走向N10° Eで横摺れを示す水平方向のはっきりとした条線を伴う真新しい断層面がパッキリと口を開いていた。この部分にはちょうどこれと共役の方向をなす、東西方向でやはり横摺れの断層運動を示す水平に近い条線を残した面もあり、まぎれもなく横摺れ断層の面が確認された。なお引き摺りなどが観察されずくわしいことは不明だがこの条線の方向は触れたかぎりでは南北方向が右横摺れ、東西方向が左横摺れのようにも思われ、もしそうだとすると主応力軸の方向は周辺の地域から推定した方向とは90°異っていることになり、この地震の際にこの断層面が実際にどの方向に動いたかについては疑問が残されることとなった。しかし後にも述べるように入間地域では南北方向の多数の断層が、引き摺りから明瞭に左横摺れの動きを示しており、全体的な応力分布は間違いのないものと思われる。いずれにせよこの断層面が滑落面と一致していること、そしてこの面が、変動量は大きくないにしろ、今度の地震の際に動いた事は明瞭になった。

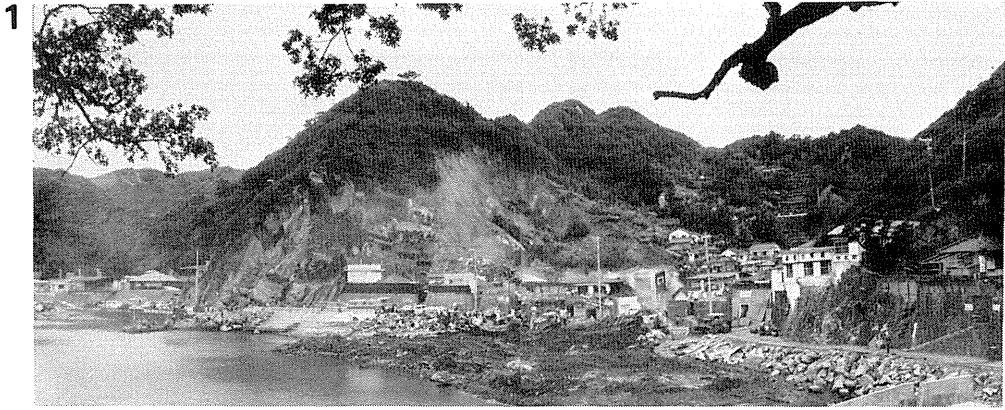
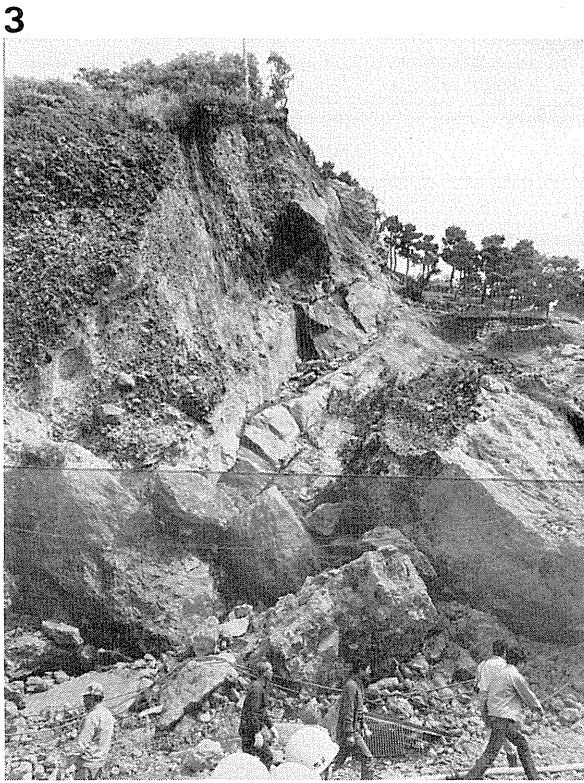
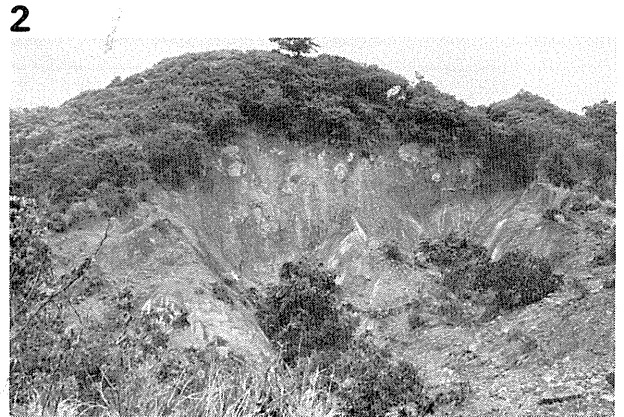
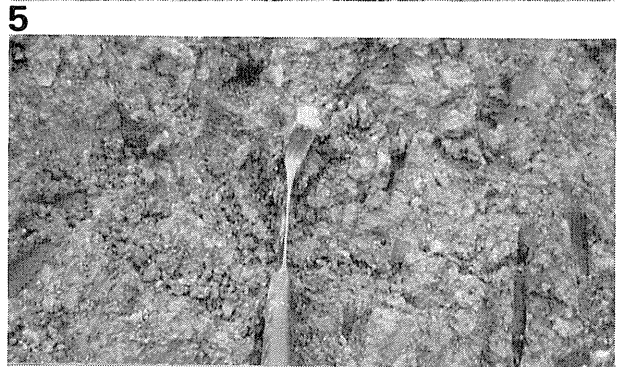
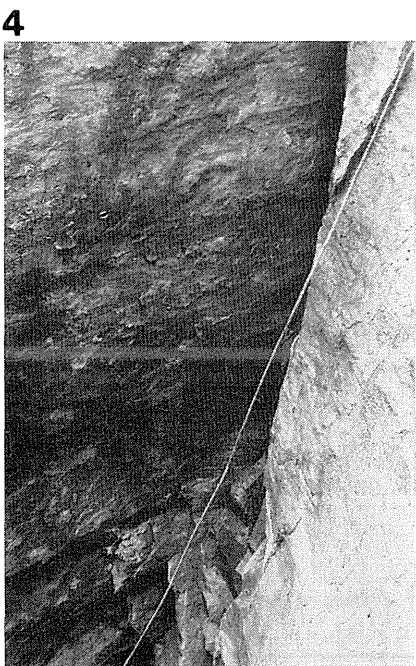
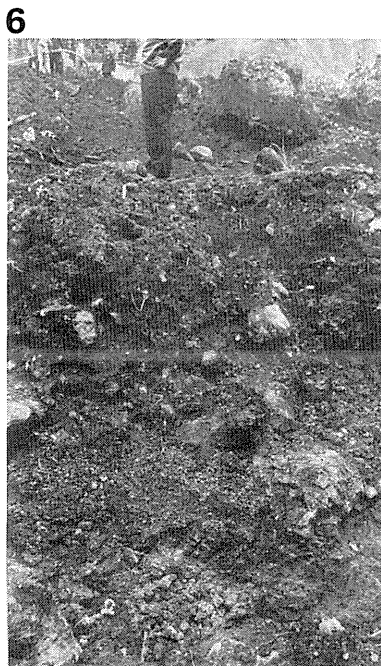
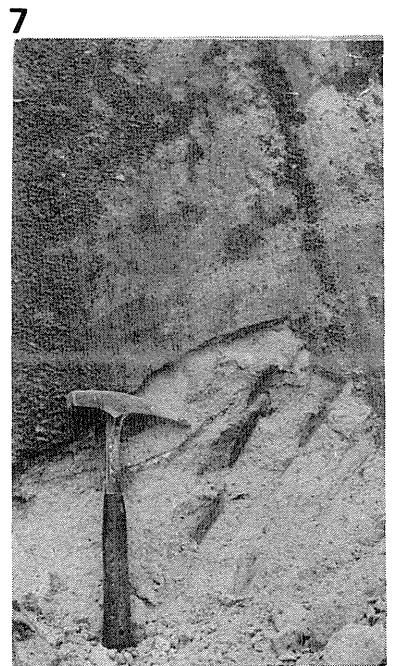
このような地辻り堆積物を上にのぼりつめると、滑落面の下には白っぽい風化した岩盤がむき出しになつていた。この岩盤の地形を見ると谷状になつており間に小さな尾根が2つ入つていた。滑落面の中間、下から2-3mのところからは地下水がしみ出していた。これは前日の雨が地下水となつてしみ出したものであるが、これによつて、地下水面の形が推定できた。すなわち地下水層は岩盤の谷を埋めるような形で存在し、地下水はこの谷に沿つて流れていたのであろう。この岩盤は第三紀中新統のぎょう灰角れき岩であるが、風化続成作用の結果、白っぽくポロポロになつてしまつており、この岩盤表面近くにも地下水はしみ込んでいたと思われる。さて、この地辻り堆積物の最上部では、地辻りをおこした茶

- ① 岩盤（地回り面の下の岩盤、風化してはいるがしっかりしている）。
- ② 風化した岩盤が角れき状に残されている部分（いわゆる風化B層） 10～20センチ
- ③ 茶色の風化土（地下滞水層の部分） 数メートル
- ④ 種々の風化の段階を示す角れき岩を含む表土 約10メートル

この内①の上部は先にも述べたように平行に薄くはげやすくなっており、この事から考えると、地回り以前には上記の谷は地下水が流れる谷になっており、その地下水流によって、この風化部分は多少は迂っていたのではないかと想像される。従って、地震以前にはすでに地回りはいつでもおこり得る状態になっていたであろう。

1. 東方より見た中木地区の全景。中心部に滑落崖、その左側海岸附近に崩壊があり、この部分で断層の這り面が見られる。右側には段々畠があり、地這り以前の景観が想像される。
2. 滑落崖と地這りのおきた岩盤の谷。
3. 4. 中木南部の断層による地割れ(3)とN10°E、N80°W方向の横摺れ断層（共役剪断面）。
5. 風化岩盤の上部。岩れき状に原岩がとり残されている。地這りにより、この部分はふつうけずり取られた。
6. 地這り堆積物の末端部。底部に細かい粘土がありその上に細粒の地這り堆積物がある。
7. 地這りのおこった底の岩盤。表面に平行に薄くはげる。5図の部分がかもともこの上に重なっていたが、地這りで削り取られたと考えられる。

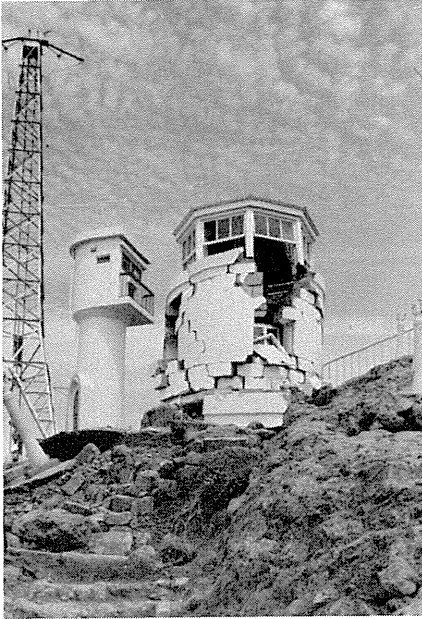
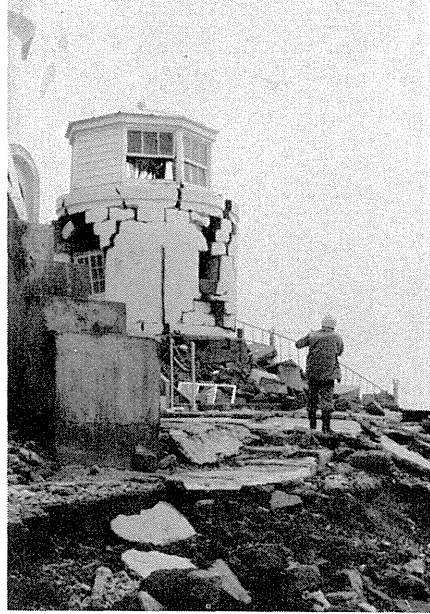
1

燈台の附近では神社の鳥居、石燈籠、旧航路標識の建物、遊歩道や石塀の被害が目立った。特に昔の航路標識の建物は石のブロックを積み重ねたもので、鉄筋が入っていないためか、真二つに割れ、ブロックもばらばらに摺れ動き喰い違っていた。後にわかったことであるが、この建物や遊歩道はちょうど北西南東方向の展張割れ目の上に乗っており、これが開口したためにこわれたのであろう。尚測候所や燈台附近では道路や駐車場の床面に亀裂が多数入り、著しく喰い違っている部分もあった。中には南北方向で逆断層になって、一方がのり上げているものもあった。これらはいずれも盛土の上を舗装した部分に生じており、盛土が震動で締め固まって沈下したためにできたものであり、基盤岩の構造的割れ目ではなかった。最初に伝えられた測候所脇の「断層」もこの種の地割れであつたらしい(第Ⅲ図版)。

コンクリートで固めた燈台からの遊歩道はちょうどこの割れ目に沿っており、コンクリート部や塀が大きくこわれたのはこの下の割れ目が地震と同時に開口したためであろうと推定される。また、石のブロック造りの古い航路標識の建物が真二つにさけたようにこわれたのも、この下の割れ目が開口したからであろう。1953年の新潟地震の際のいわゆるクィックサンドの現象などと考えあわせて見ると、この割れ目は地震の際に、瞬間的にかなり大きく開き、後に次第に閉じて来たのではないかと想像され、この建物もこのような震動でこわれたのであろう。ちなみに、この建物には木枠のガラス窓がはまっていたが、この窓は真中が裂けたために枠ごとはずれて落ちた際にガラスが割れたと考えられ、瞬間的にはずれ落ちたものと想像される。

1. 2. 燈台の展望台。真二つにさけた様子。ガラスは割れていない。
3. 8. 東家。支柱が土台石の上をはずんで流れ動いた。
4. 5. 7. 石廊崎先端部の開口した地割れ。方向はN45°W。7図には地割れと斜交するN10°Eの左横摺れ方向の地割れがある。
6. 展望台脇のN80°W方向（右横摺れ）の共役面。

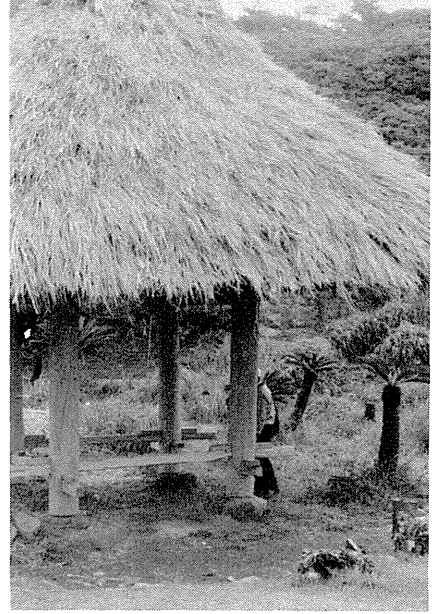
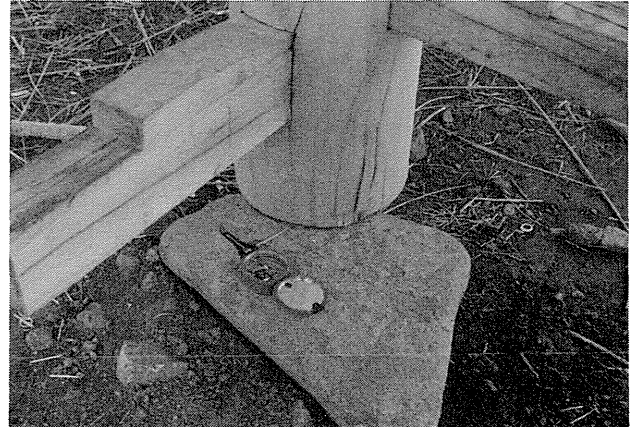
3

石廊崎には八丈島の様式の東家が何軒か建っているが、これは藁屋根を4本または6本の丸柱で支えこれを石の土台の上に置いてあるという様式のものであった。この木の柱は土台石の上を中心点からいずれも東北東方向に摺れており、最大20cm程度摺れたものもあり、中には一つの柱を中心にして、反時計まわりに摺れているものもあった。レストハウスでは卓上や棚の物、冷蔵庫など殆ど物が東側に倒れ、塀の煉瓦も大部分は東側に崩れていた。さらに床の真中に南北に近い地割れが入り、口を開けていた。レストハウスや温室にはかなり沢山ガラスが使っているが、器物などが倒れて割れたもの以外にはガラスはほとんど割れていない事が印象に残った。これは一つには建物が高層でなく、軽いために、上下動に際し、建物に剪断応力やねじれが働かなかったためではないかと想像される。あるいは震源が浅かったために、地震波の波長または周期が短かく、建物が共震しなかった所為かも知れない。この点は先年チリ地震の際にガラスの多い建物が壊滅したと云われる例に比べ、著しい対照を示している。

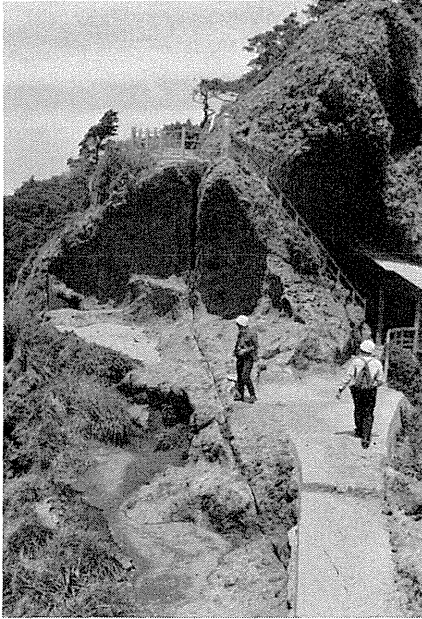
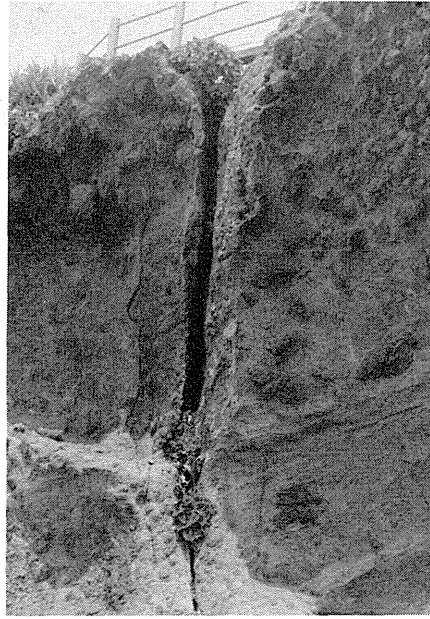
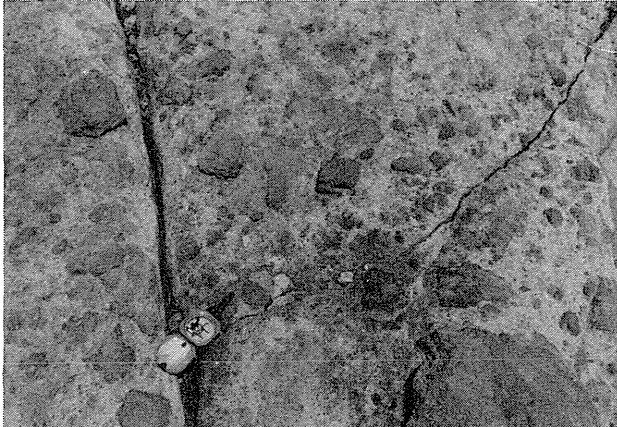
4

向の割れ目はおそらく共軛剪断面の組であると推定される(第Ⅲ図版6、7)。神社のある岬の先端部に行くと、NS方向の新しい割れ目と、 $N40^{\circ}\sim 50^{\circ}W$ の方向の大きく開口した割れ目が観察される(第Ⅲ図版4、5)。前者はあまり大きいものではないが、2-3箇処にあり、水をためるように膨った窪みを横切っていたり、コンクリートの補強部がこれによって新たに破損を受けているので、今回の地震で生じたことが明瞭である。ただしこれら割れ目の摺れの方向は判別できなかった。北西方向の割れ目は平行に入っているのが何箇処かで観察されるが、大部分のものはもともとあった割れ目のようであるが、大きく、最大5-10 cm開口していた。この事から考えると、NS方向とEW方向はおそらく共役剪断面または剪断節理の方向を代表していると思われ、北西方向の開口した割れ目は展張裂か(Tension gash)、または羽状割れ目(Feather joint)であろうと推定できる。もしそうであるとすれば、ここでの応力分布は主圧縮応力軸方向が北西-南東となり、これはフォッサマグナ地域でふつうに考えられている方向と一致することになり、1930年の北伊豆地震の際の応力分布とも一致することになる。

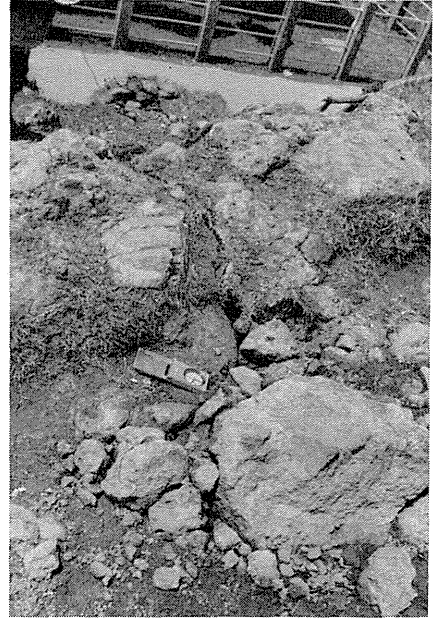
6

石廊崎の燈台附近には凝灰角礫岩中に数多くの小断層や断裂系が観察されるが、この中には今度の地震の際に生じた新しい割れ目や、古い割れ目が新しく開口したものなどが観察された。この内目立ったものは、古い航路標識の北西側の、NSまたはN10°E位の方向の左横摺れの剪断面の細い帯と、その北側に新しく入ったEW方向の割れ目であった。これらは今回の地震で大きく摺れ動いてはいないので、右横摺れであるか左横摺れであるかはっきりとした見当はつかない。しかしレンズ状岩体や引き摺りの方向など地質時代の動きは、NS方向のものは左横摺れである。このことから考えると今回のこの2方

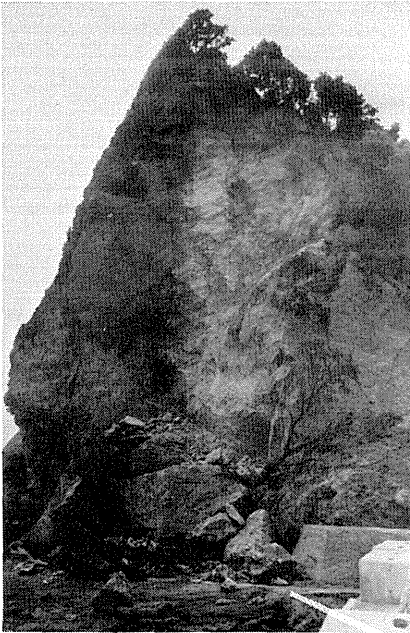
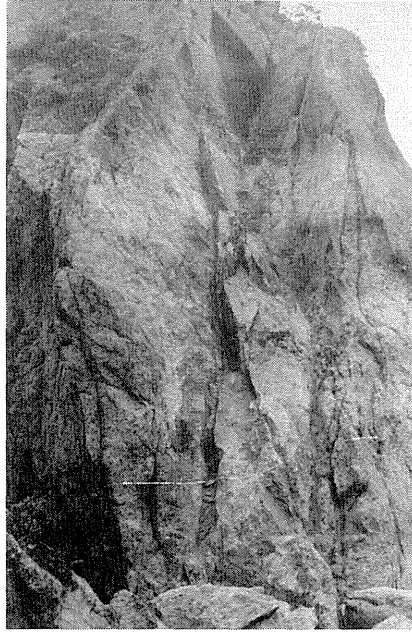
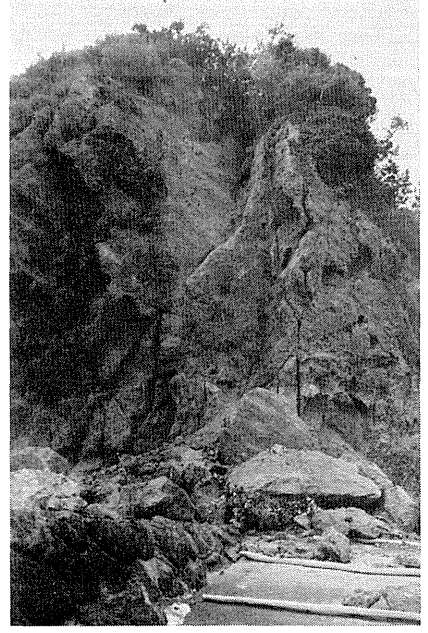
1

入間も中木同様南に開いた入江の中にあるが、この入江の両岸はいたるところ大規模な岩石の崩落があった。この崩落の面はいずれも中木と同様N6° ~ 10° Eの方向で、左横摺れの引き摺りと水平の条線を伴う断層面である。堤防を東にまわった部分には数センチ幅で細かい割れ目が入り、左横摺れの引き

摺りを示している(第Ⅳ図版1、2、3)。この部分は横摺れ断層の剪断帯に当っており、地質時代には活発に動いた帯であると推定される。海岸にはいたるところに巨岩が崩落しており、地震動のものすごさがうかがえる。今度の地震の震央の位置を地図上にプロットして見ると、ちょうどこの断層帯の南の延長に当っており、もしそれが正しいとすれば、今度の地震はこの断層帯が活動したのではないかと推定される。なお地形図を見ると、入間の東、吉田の南東には南北方向の真直な断崖があり、これも断層線崖の一つかも知れない。この附近の海岸沿いに断層や今度の地震による崩壊の様子を詳しく調べれば、もう少しはっきりと主断層の位置をつかむことができるかも知れない。このように、今までの調査の結果では、ちょうど1930年の北伊豆断層の時のように、南北方向の左横摺れ断層が活動したのではないかと推定される。ただし、北伊豆断層の時の丹那断層のように単一の明瞭な活断層が存在するかどうかはまだわからないというのが現況である。

1. 2. 3. 入間の海岸。N10°~6°E方向の横摺れ断層の割れ目に沿った崖崩れ。1図には横摺れのスリッケンサイドが、2.3図にはまだ開口している割れ目が多数見られる。
4. 入間海岸の左横摺れ断層。
5. 6. 石廊崎、稲葉氏宅裏の小断層崖。方向はN75°W 傾斜は南に80°、移動量は水平30cm、垂直に約20cm右横摺れ断層。

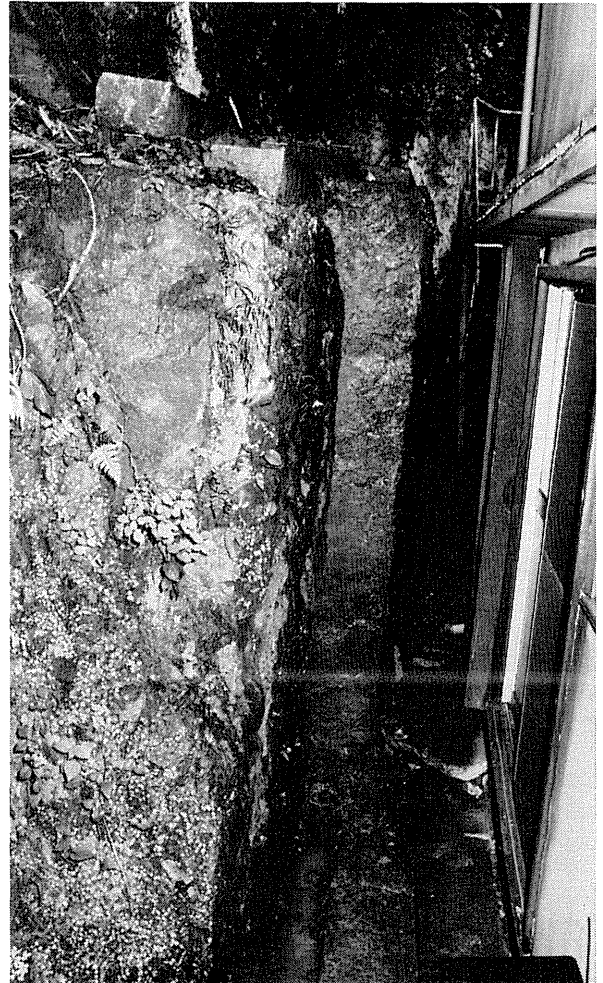
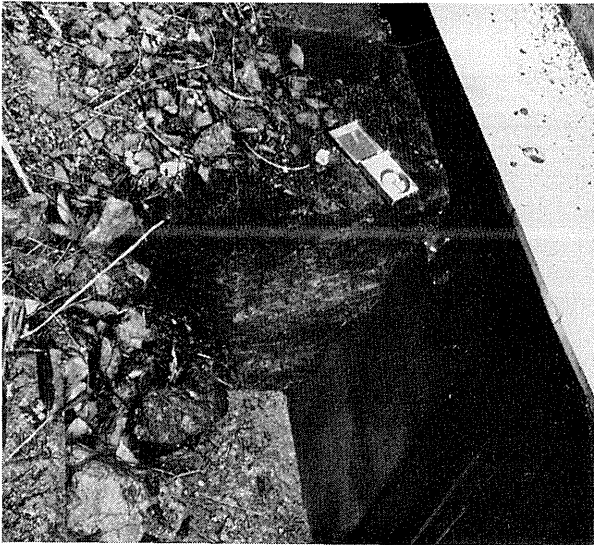
5

石廊崎の北東、役場裏の附近には今度の地震で断層が生じた。この断層の面は $N75^{\circ}W/80^{\circ}S$ で、右横摺れで北側のブロックが東上に移動した(第Ⅳ図版5、6)。移動量は水平に約30 cm、垂直に約20 cmであった。この断層は基盤岩に入ったものであるが、間に約8 mmの厚さの粘土様のものをはさんでいるので今回の地震ではじめてできたのではなく、もともとあった基盤の小断層が今回動いたのであろう。その後、岩橋、木宮がこの断層の延長をしらべたが、その調査結果によると、この延長には何箇処か右横摺れの断層が確認された由で、個々の断層面の方向は上記のと同様であるがこれを結んだ方向は $N60^{\circ}W$ 位になり、全体としてエシェロン状に分布しているらしい。

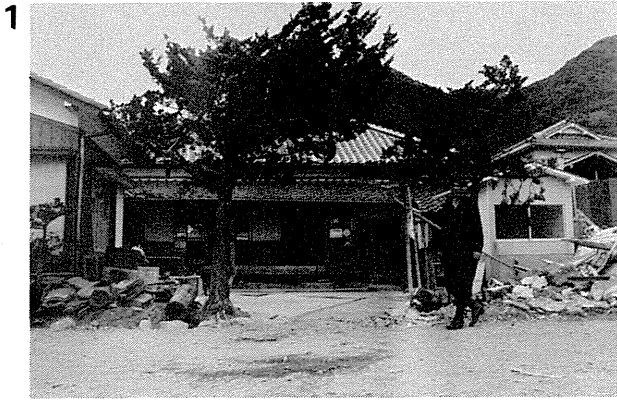
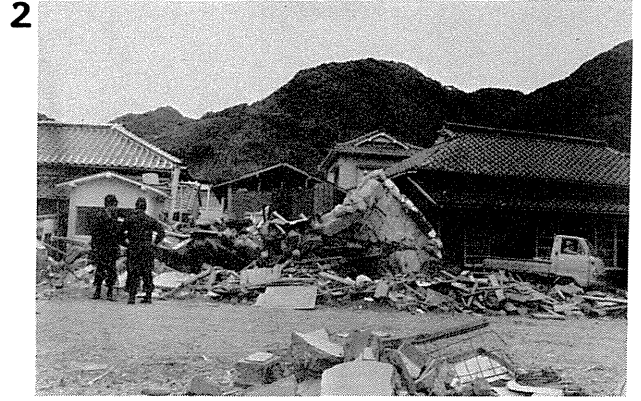
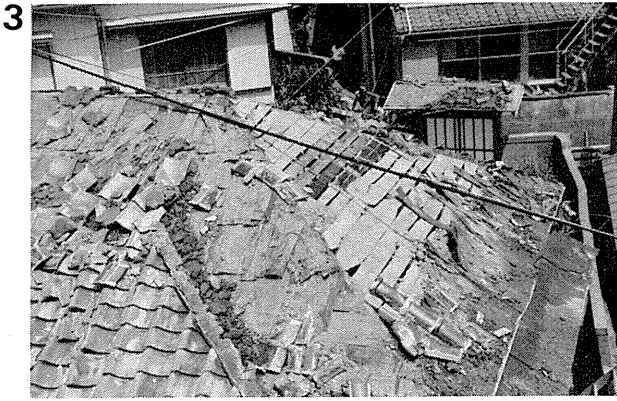
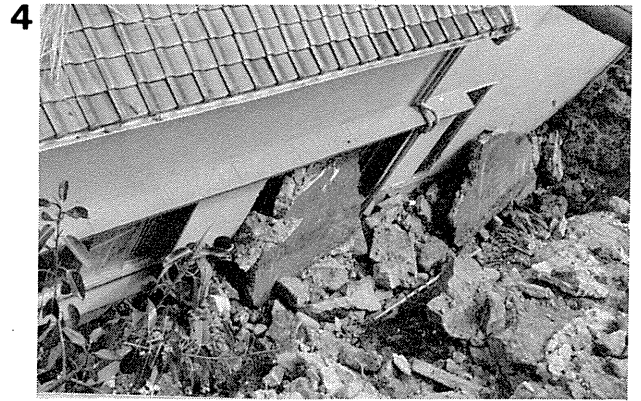
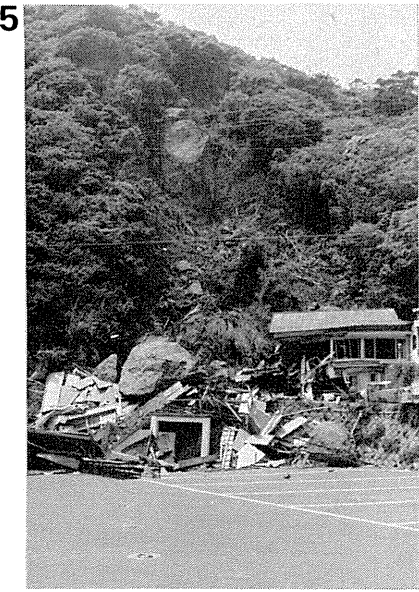
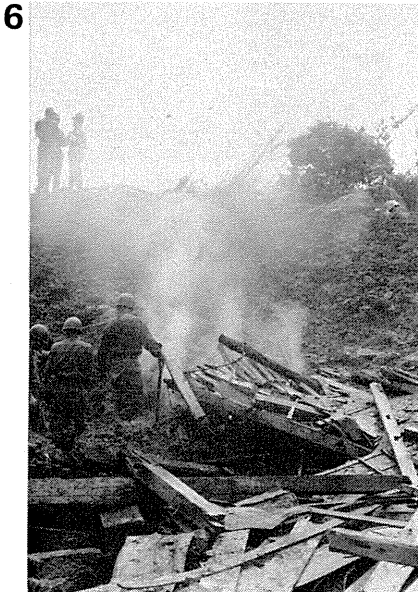
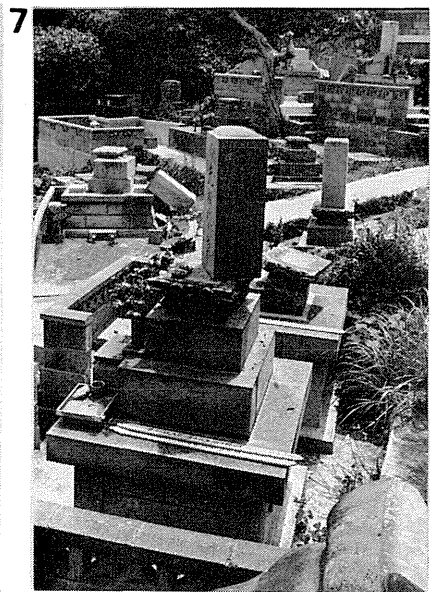
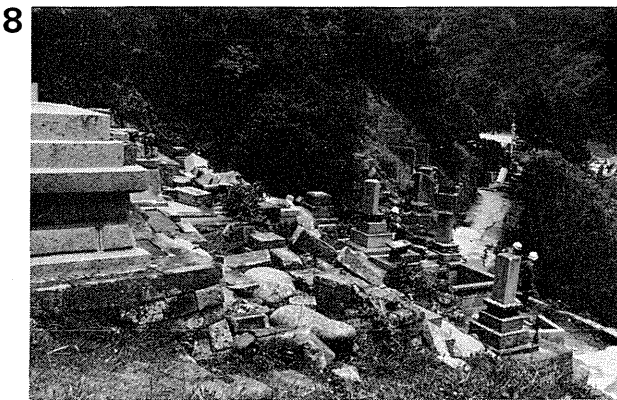
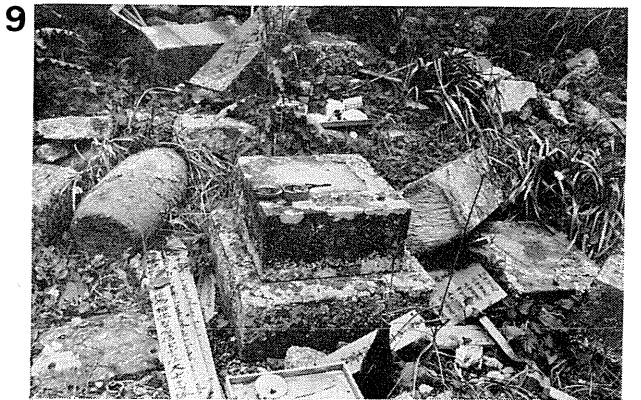
残された老人クラブの集会所という藁屋根のしょうしゃな建物が目を引いた。中木地区は地氾りの直撃を浴びた東側の小城部落と、トンネルをへだてた西側の里部落とから成っているが、西側の里部落では屋根瓦の損傷が目立った。遺体安置所となった宝永軒の裏手にはこの地区の墓地があるが、ほとんど総ての墓石は倒れ落ちたり摺れ動いている。その方向もまちまちであり、西側に倒れたもの、北側に倒れたもの、東側に落ちたもの、あるいは反時計まわりに摺れてしまったものと、まさに惨憺たる有様で、地震動のすごさを見せつけていた。ふつうの地震の場合、このような墓石や石碑の倒れた方向や摺れの方向によって、その地震動の際に働いた力の方向を解析することができるのであるが、この場合全く規則性がなく、四散してしまっているのは何故であろうか。水平動に比べ上下動が激しく、はねとばされるような形で倒壊したためであろうか。或いは揺れ返しが強く、何回かの揺れで少しずつ時間的にずれながら倒れて行ったためであろうか。建物のガラスの損傷がなかったことや、部屋のロッカーや机などかなり重いものまでが摺れ動いた現象とも関連しているような気がする（第V図版）

入間地区に入ると、中木とは違って、建物の損傷はむしろ激しいように思われた。鉄骨モルタルの家が完全に倒壊するなど4戸が全壊しており、家の柱が真中から折れ曲がり、家全体が傾きひしゃげた例もあり、このような家では窓ガラスも破損してしまっていた。中木地区では、地氾りに埋ったり引きずられて倒壊したり、また家以上の大きさの岩塊が崖の上から落ちて来て直撃をうけてつぶれた家など被害件数はもちろん入間地区より多いのであるが、中木地区の被害がいわば外的原因で破壊されたのに比し、入間地区では地震動の揺れによって倒壊したり損傷を受けた例が多いように思われる。この原因の1つは入間の家々が岩盤の上でなく砂地の上に建っていることによっていると思われる。もう1つ、これは後の地質調査で判明したことであるが、この地域の周辺の海岸地域では岩石の崩落が著しく、またこの附近には南北性の平行断層が非常に沢山入っており、入間地区はこの断層の剪断帯の上に位置していることもわかった。この南北性の断層帯を南に延長すると、ちょうど推定される震央を通るので、今度の地震はこの断層帯が活動して起ったものかも知れない。このように考えると、今度の地震の中で、震動の最も激しかったのは入間地区ではなかったかとも推定され、震動による建物の損傷は中木よりもむしろ入間の方が大きかったのではないかと思われる。

1. 2. 入間地区の住宅の被害。戸が曲がっている。
3. 4. 6. 中木地区の被害。屋根瓦(3)、落石(4)、地這りにつぶされた家(6)。
5. 石廊崎。落石による倒壊。
7. 8. 9. 中木地区の墓地の被害。通常地震では特定の方向に倒れたり摺れるのがふつうであるが、此处ではあらゆる方向に倒れており規則性が全くないのが特徴である。

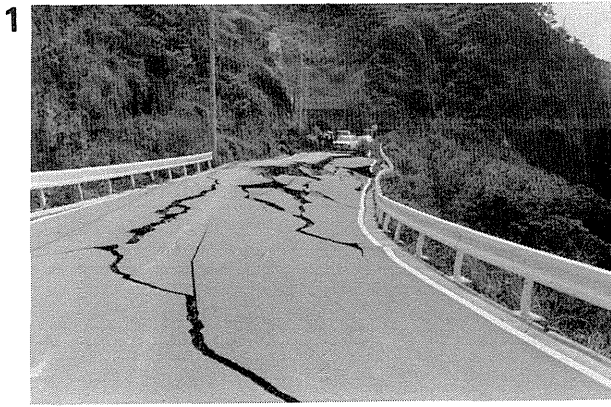
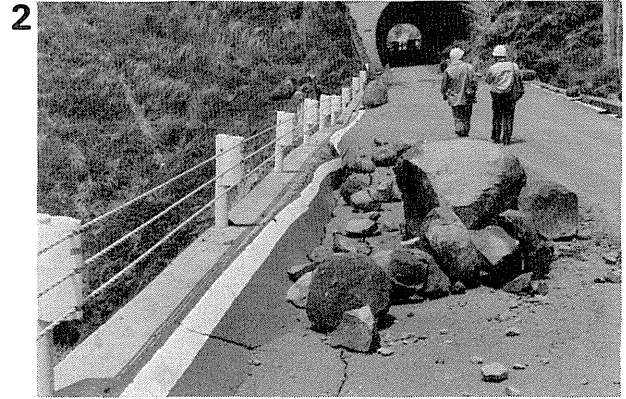
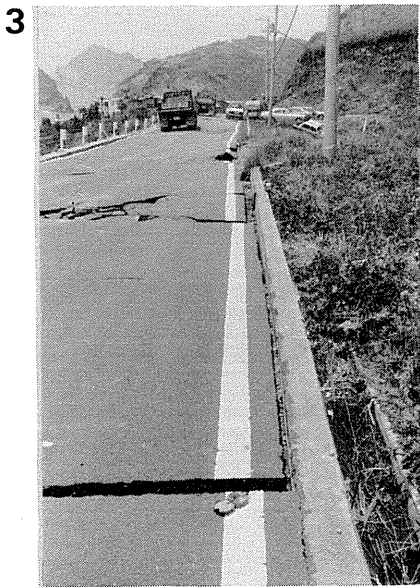
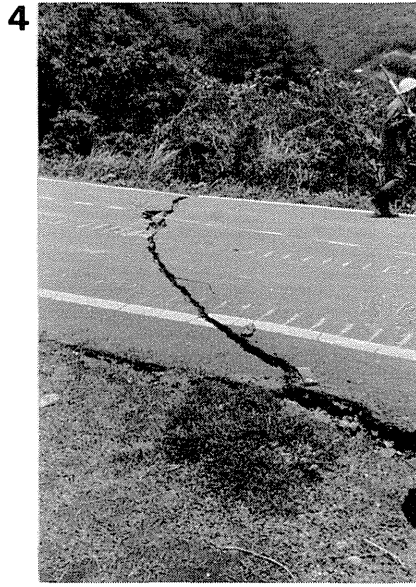
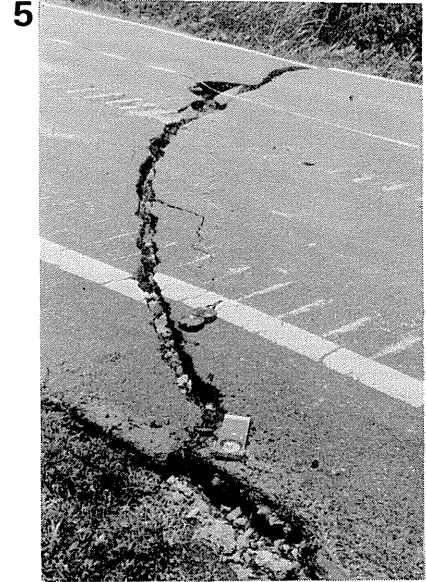
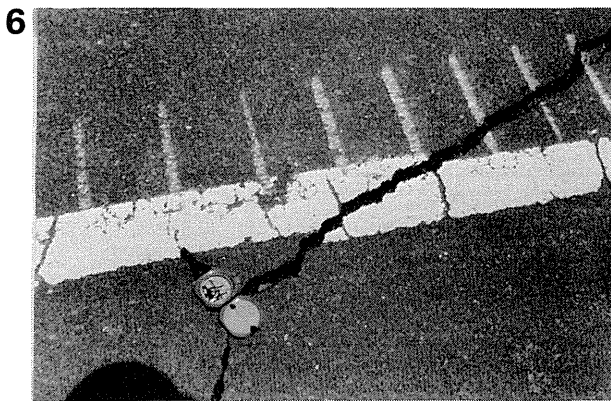
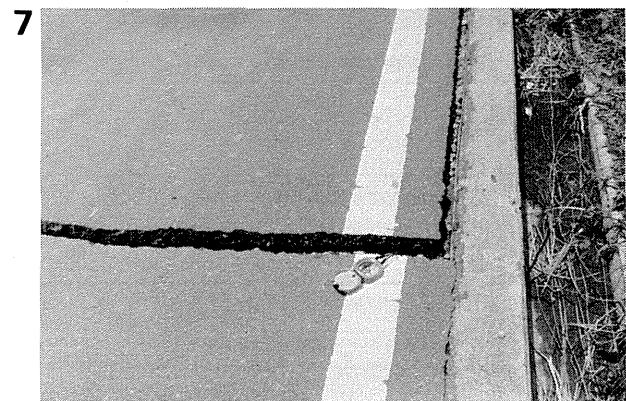
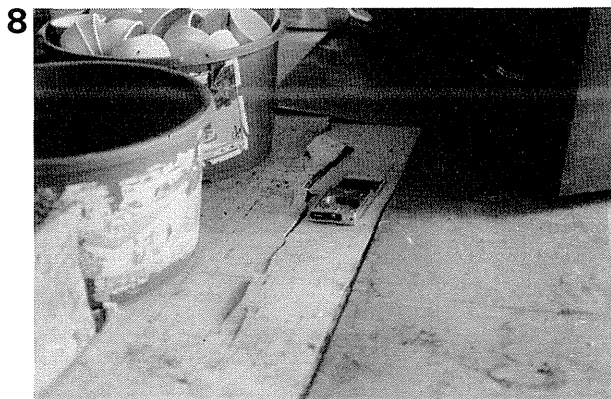
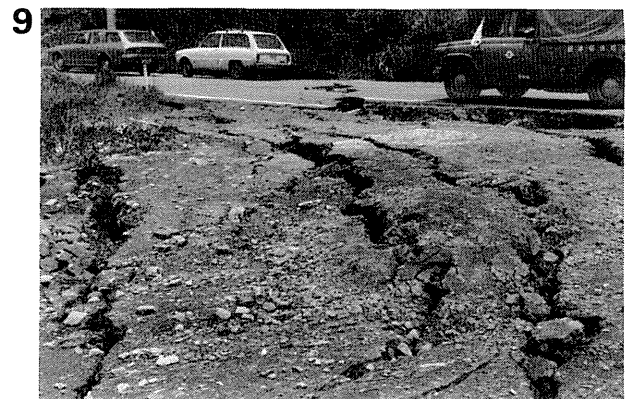
さて、石廊崎から奥石廊をまわると、路面の地割れが瀬々と入り、路面も大きく喰い違ったり開口も著しくなり自動車での通行は不可能となった。これらも総て、盛土の部分の舗装が浮いてしまったためのもので、それらの方向などは構造地質的にはあまり大きな意味は持っていないと判断された。尚各処で崩土、落石が著しく、地震の恐ろしさを見せつけていた(第Ⅵ図版)。

1. 2. 3. 中木附近の県道の地割れ。(1.3)、および落石(2)。
4. 5. 6. 奥石廊附近、道路に入った共役の割れ目。ただしこれは岩盤の断層によるものではなく、いずれも盛土の沈下などによる破壊である。
7. 大瀬附近の地割れ。
8. 石廊崎レストハウスの床の中央に入ったきれつ。
9. 中木東方県道脇。盛土の沈下。
