1974年伊豆半島沖地震の災害の実態について

岩 橋 徹*

* 静岡大学教育学部

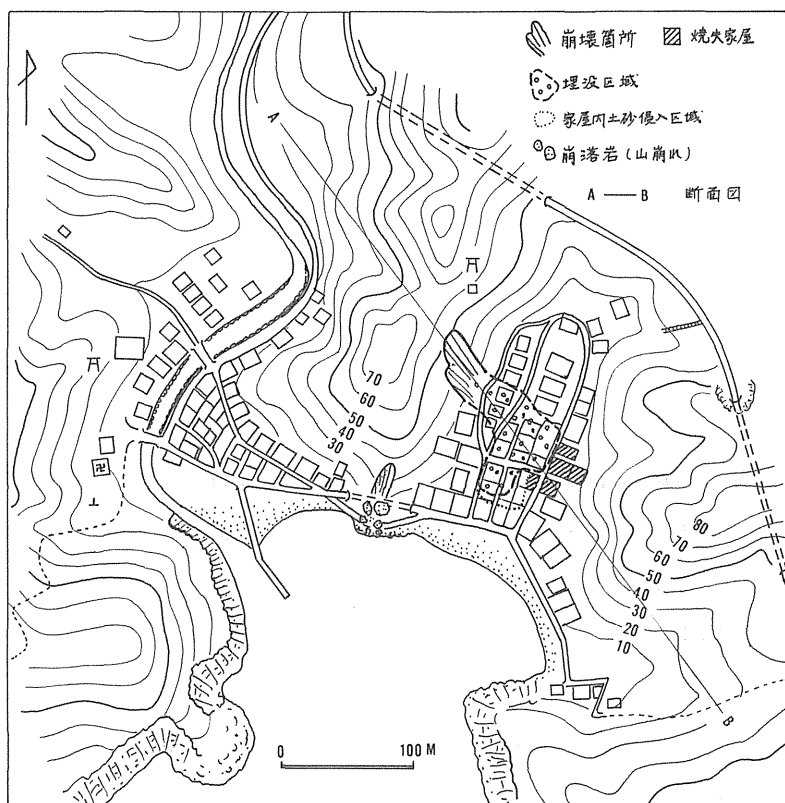
第1図 中木地区の地形と地すべり、山崩れ(上)
中木地区地形断面図 (中)
同地区地すべり南北方向見取り図(下)

犠牲を出した。中木地区の全壊家屋は 22 戸、半壊 34、一部損傷 29、焼失 5 を数えた。焼失家屋は埋没家屋からの類焼と考えられる。地すべりによって生じた滑落崖の高さは 5~10 m、幅約 60 m、傾斜約 70°、滑落崖につづく滑落斜面には基盤の白色流紋岩質凝灰質岩が露出しているが、その傾斜は 35~38°、滑落斜面の幅は約 45 m、斜面長は約 45 m である。その下に続く埋積区域の最大幅は約 80 m、最大幅に直角方向の長さは約 70 m、厚さの平均は 6 m 内外、堆積土石は概算 23,000 m³。

地すべり地塊の基盤は新第三紀の白浜層群、原田層に対比される白色凝灰質砂岩、流紋岩質火山礫凝灰岩などからなり、走向傾斜は N 35° E ~ N 35° W、45~57° 西傾斜、軸が西に急斜する沈降背斜構造を示し、その西側は南北性、西 75° 傾斜の右横ずれ断層できられている。地すべり滑落斜面には数条の尾根状の原田層相当層が露出しているが、地すべり地塊の滑降によって無数の条痕が認められる。冠頭の滑落崖では白色凝灰岩上に、その上位にくる安山岩質凝灰角礫岩の風化再堆積物（崖錐）と考えられる風化土石が 35° 内外の急傾斜をなして乗っているようであり、今回の地すべりはこの崖錐性堆積物が滑動したものと考えている。崖錐性堆積物の下部および中部からは地下水の湧出が随所に認められている。

地すべり要因として考えられることは、この地下水によって長年の間、上位の堆積物の粘土化が進み、軟弱化を増大させたことである。そして、今回の地震動が地すべりの直接の誘因になったものと考えられる。なお、地すべりに隣接する横すべり断層も地すべり地の地震動を容易にさせたと考えれば、地すべりの他の要因として考えることができる。
