## 1974年伊豆半島沖地震の諸問題

土 隆 一\*

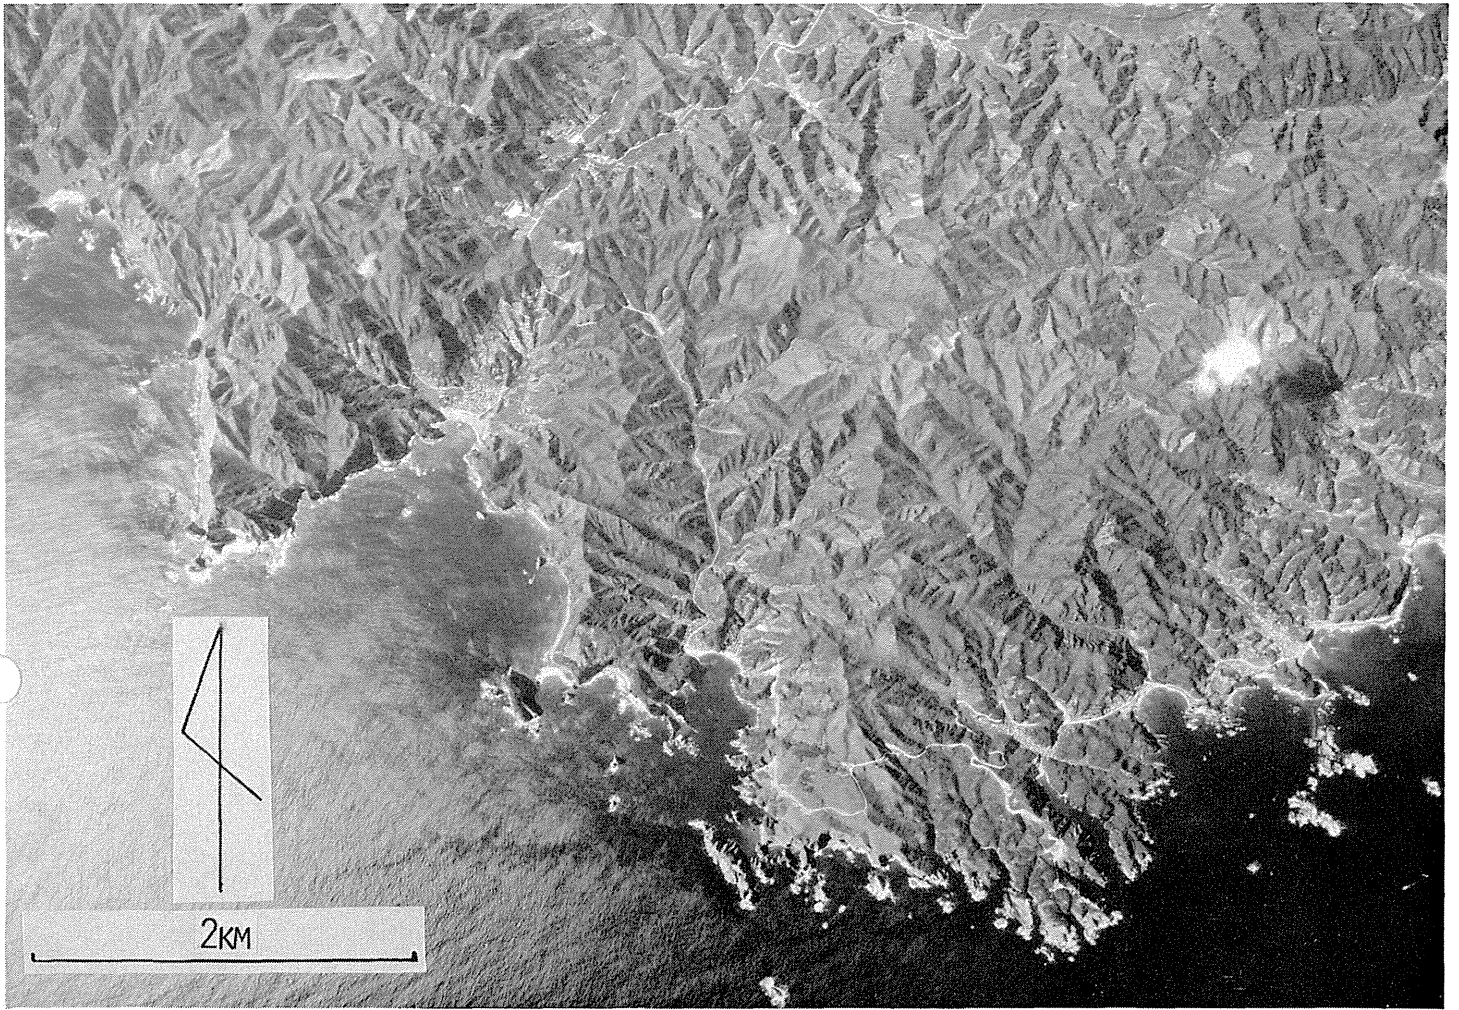
第1図 南伊豆の航空写真（国土地理院による，1962年）

南伊豆の航空写真を見ると、今回の震央の近く、つまり、石廊崎から吉田にかけての海岸一帯には北西—南東方向と南北方向の両者の地形的特性が見られる。前者は岬の突端を連ねる線と、石廊崎の部落のある谷間を通り直線的に走る谷状の凹みで示される。そして、その線を境に南北性の尾根や谷がくいちがった右ずれ断層の特徴を示すように見える。これが断層であるかどうかは今まで地質の上から確かめられてはいないが、今回石廊崎で再活動した右ずれ断層に一致するようで、活断層と考えることができる。一方、南北性は海岸の湾入の方向でよく示され、中木、入間、吉田など、中木では実際に動いたようだし、これらは断層地形と考えることができる。海岸の崩壊のひどいのもそのためであろう。

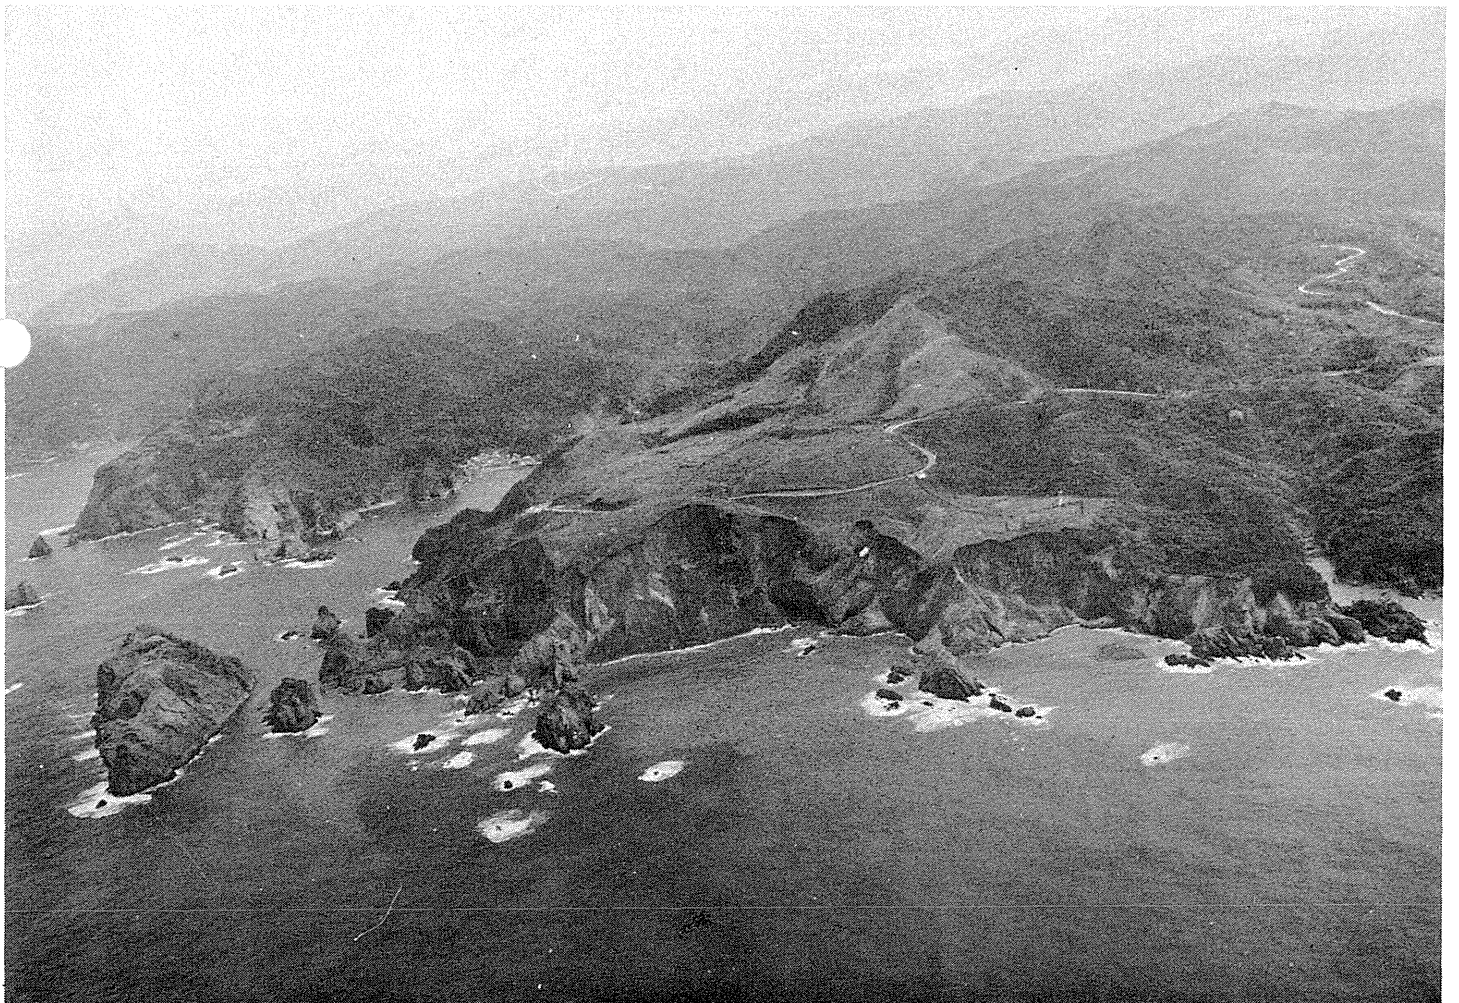
第2図 石廊崎西方の海蝕崖の崩壊（地震直後，静岡新聞社により撮影）

被災地を訪れて感じたことは、伊豆白浜あたりから南に被害が急に目立つようになること、全域が一様に被害を受けたというよりも、局所的に大きかったということである。例えば倒壊している家屋のすぐ近くでも瓦が落ちた程度という場合も多い。家屋の被害から言えば、石廊崎、入間、妻良、子浦が目立つ。もう一つは、地震に伴う地回りや崖の崩壊が多い点である。中木では部落背後の山の地回りのため一挙に27人の生命が奪われてしまった。海岸の崖崩れも著しく、石廊崎から中木、入間にかけて、特に南北性の海蝕崖とNW-SE性の海蝕崖での崩壊が目立つように見える。

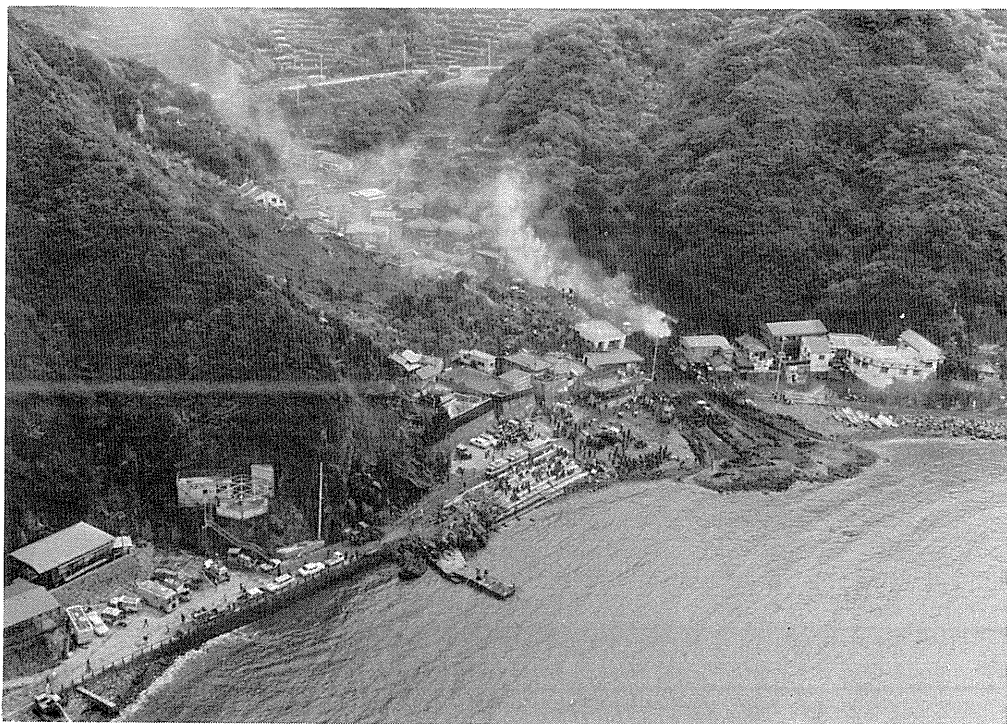
第4図 中木地区の地這り災害（静岡新聞社により撮影）

中木の地辻りの直下にも南北方向と東西方向の断層が見られ、それが動いたことによつて大きな地辻りが発生したと考えられる。おそらくこの断層もかつての断層の再活動で、その断層面に沿つて、あるいはそれに伴う割れ目に沿つて風化がすすみ、今回の地震の震動で一挙に崩れ落ちたのであろう。道路崖に見られる地辻りや崩壊も風化のすすんだ割れ目に沿つて落ちている場合が多い。
