2010年9月の台風9号による小山町豪雨災害のメカニズムおよび2019年10月の超大型台風19号による豪雨災害

保坂 貞治

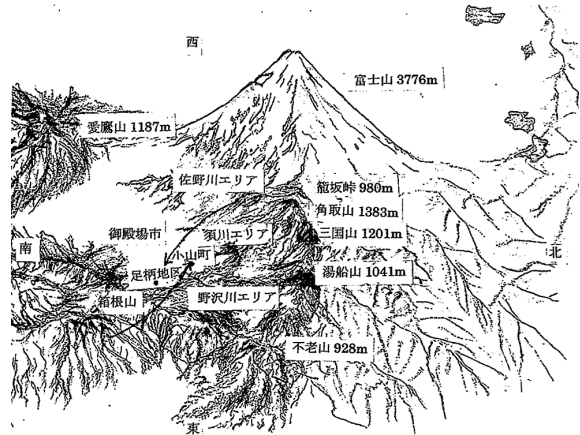
(2) 地形と風向(懷状地形)：小山町の地形を高所より俯瞰すると、西丹沢の不老山—湯船山—角取山—立山と富士山がほぼ直線状に連なり、1000m級の壁のような地形となっている(保坂, 2011, 2019)。その壁は、3つに分かれるように尾根が長く伸び、尾根の内側は永年の侵食で急峻でカール(圏谷)状に深く侵食して切り立った3つの懷状の地形(野沢川水系・須川水系・佐野川水系)となっ

野沢川水系は、中島の集落（標高350m）より不老山（標高928m）まで19/100の急斜面となり、川の側面は各所で崩落し、斜面はあたかもお椀の底から仰ぎ見るようにそそり立ち覆い被さるような懐状地形となっている。

須川水系は、湯船山（標高1040.9m）から麓の上野集落まで水平距離で2.8km、標高差480mと17/100の急崖地で、角取山—湯船山間が深く侵食され急崖な懐状地形となっている。佐野川水系は、富士山—籠坂峠—立山—角取山に囲まれた地形で、富士山に当たる風が丹沢山系との谷間を籠坂峠に向かって収斂し、山中湖へ山越えをする懐状地形を示し、普段でも霧の発生しやすい地形となっている。

上記の（1）と（2）を総合して考察すると、以下の通りとなる。2010年9月の台風9号は、温帯低気圧に変わっても風速が弱まっただけで、たっぷり水蒸気を含んだ気塊であった。その温帯低気圧が速度を弱め居座るように山梨県側にあつて、温帯低気圧からの湿った風が左回りに南東方向から小山町の3つの懐状地形に吹き込み、収斂して積乱雲となり記録的豪雨を長時間降らせた。小山町が豪雨災害に見舞われるのは、この特異なそそり立つお椀の側面を斜めに切り取った如き山の懐状地形が関与していると考えられる（保坂、2011、2019）。

図1. 静岡県駿東郡小山町での豪雨災害の特性。

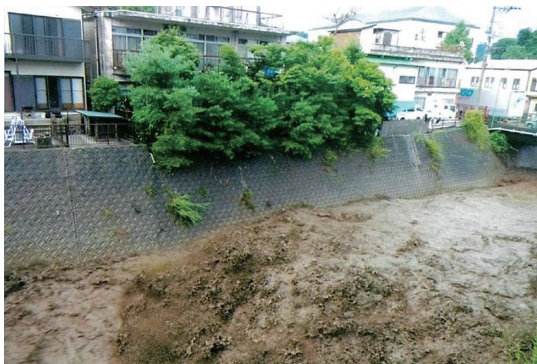
水して水没した。2階は居間まで後30cmまで水位が上がっていた。水が退いた後、車庫に土砂が約1.3m堆積し、算出すると濁流は表層流で約40% (容積比) の砂礫を含んでいた。洪水で氾濫した野沢川の写真には、水面を跳ね上がる飛沫は濁り水だけでなく、大きき20~30cmの岩石が飛び交っていた (図2)。昔のカメラでは飛沫は流れる飛跡としか写らないが、デジタルカメラは瞬時を捉えるため、岩石が水面を飛び交う様子を映し出していた。時折、岩塊が濁流の中を転がり護岸に当たる衝突音、巨岩同士がぶつかり合い出すゴツン、ゴツンという不気味な音を立て流れていた (保坂, 2011, 2019)。

図2. 平成22年 (2010年) 9月の台風9号で氾濫した野沢川の水面を直径20~30cmの岩石が飛び交う (保坂, 2011を転載)。

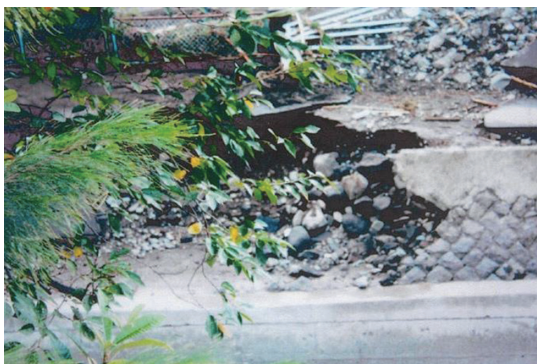
決壊した下野沢橋上の護岸は、約4mの高さに野積みの石垣を積み上げ、裾を1.3mの高さまで33cmの厚さのコンクリートで巻くように補強されていたが、石積み上げ部分が決壊した。決壊場所から約32m上流に落差50cmの堰堤があるが、洪水は4m水位を上げて流れていた。濁流中の岩石は、4m水位を上げた様々な高さから濁流と共に落下して、河床の床固定用コンクリートのブロックに跳ね返され、野積みの石垣を下から突き上げる衝撃力で上段から順に剥がされるように崩し決壊した。水が退いた後、約4m上の道路上には、大きき20~30cmの岩石がうちあげられ、野積みの石垣部分が崩れたコンクリート補強の1.3m上の懐地に直径50~60cmの岩石が打ち上げられていた (図3)。

また、下野沢橋が決壊した護岸の下から、砂礫に埋もれ破壊の原因となった1m前後で重さ2t程の巨岩が復旧工事で十数個出てきた。この事は、洪水の本体は急崖地の濁流が正に「土石流」となり、氾濫する洪水中では2tの岩塊が1.3mも跳ね上がり流れていたことを示している。水は直線的に流れようとする。流れの方向が変わる曲流点では、土石流状で流れる大小様々な岩石が護岸に連続的に衝突し、護岸は衝撃の破壊力で崩壊される。破壊のメカニズムは、運動している岩塊と衝突される物体との運動量の関係にあり、次の式で表わされる (保坂, 2019)。

図3. 平成22年 (2010年) 9月の台風9号で決壊した野沢川上の野積みの石垣と打ち上げられた岩石 (保坂, 2011, 2019を転載)。

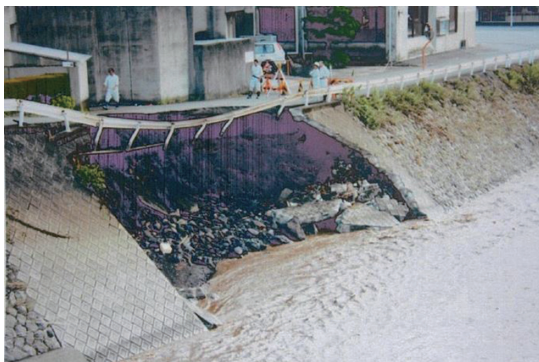
小山町役場横の鮎沢川の護岸の決壊は、約11m上流に高さ2mの堰堤があり、その先に大氾濫した須川からの岩石を多量に含んだ土石流状の洪水が4m水位を上げ流れていた(保坂, 2011, 2019)。水嵩を上げた濁流は堰堤より約11m先の河床に岩石諸共激しい勢いで落下し、滝壺を抉るように連続して河床を侵食して、護岸は基礎部分が洗われ裏込めの土砂が流出し決壊した(図4)。

河川に堰堤(段差のある構造物)があると、洪水中の岩塊は「堰堤の高さ+濁流中の岩塊の高さ」の位置より濁流諸共河床に激しい勢いで河床に突き刺さるように落下して滝壺を抉るように侵食する。例え50cmの堰堤でも、水嵩を増すと落下による河床の侵食は大きく護岸を破壊し、堰の兩岸の決壊の要因となっていた。

図4. 平成22年(2010年)9月の台風9号により決壊した小山町横の護岸(保坂, 2011, 2019を転載)。

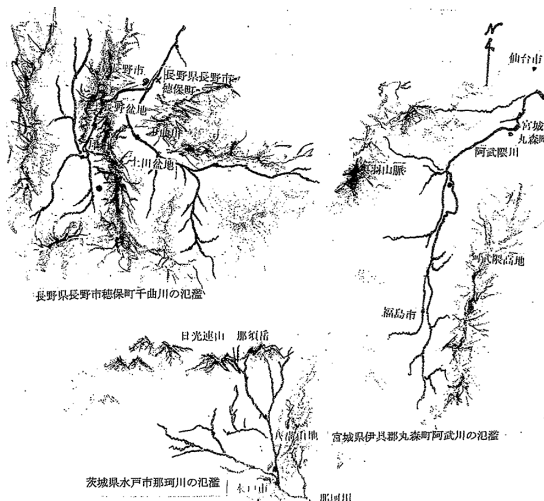
長野県長野市穂保町は、千曲川に支流の犀川が飛騨山脈の山岳地帯に降った多量の雨を集め合流する場所で、午前3時頃堤防が70mに渡り決壊し大量の水が越流し堤防が決壊して溢れた大量の水が住宅地を見る見るうちに飲み込み浸水した。住民は、次々と溢れ迫る水の勢いは信じられないほどの量で恐怖を感じたという (静岡新聞2019年10月14日朝刊)。浸水は950haという広範囲に浸水被害を及ぼした。河川が合流する場所は氾濫が起りやすく特に犀川は多くの谷川の水を集めて流れる川で水量も豊富である。台風19号の北東からの風が長野盆地と上田盆地の山懐に吹き込み豪雨を降らせ更に飛騨山脈の山岳地帯に降った豪雨を集めた犀川の水が加わり大災害となった。

茨城県大宮市那珂川は、下流の八溝山地に降った雨で既に増水している河川に上流部の那須岳～日光連山に降った雨を数多くの谷川・支流を集め流れる川で、上流部の水が加わり下流域で越水し堤防は決壊し、水戸市は広範囲に最大7.2mの深さに浸水し大災害となった (静岡新聞記事2019年10月16日朝刊)。河川の長さが長く流域面積の広い河川は、台風19号のように超大型になると豪雨で下流部は河川が増水しているところに上流部の山岳部で降った多量の水が加わり、川は越水して決壊、浸水が起り大災害となった。

宮城県丸森町を流れる阿武隈川は、東の阿武隈山地と西の奥羽山脈間を流れ降雨が集中する。上流で降った大量の雨水が下流に届くと同時に、台風19号の雨雲が移動して下流域にも大雨を降らせた。上流の山地をジグザクに流れた谷川は平野部で支流が次々に合流し流れている。山地の流れる谷川は切り立った山の溪谷で行く手を阻まれ直角に曲がっている。「隈」は川が湾曲して入り組んだ所という意味があり川の曲がり方が名前の由来という説がある (静岡新聞記事2019年10月17日朝刊)。想定以上の雨量に堤防は支え切れず大きく曲がった水路で水高が増した上に急傾斜地からの水が勢いよく平野に集まり越水していた。阿武隈川の本流の曲がりの手前では幾つかの支流が合流し本流の流れの勢いが良いと支流の水を飲みきれず支流の水は滞留し、合流出来ない水が溢れ堤防が決壊した。阿武隈川はこうした支流が合流する場所が幾つかあって、丸森町では氾濫した洪水で越水、決壊して大規模浸水被害を起した (静岡新聞記事2019年10月17日朝刊)。

図5. 令和1年(2019年)10月の台風19号による豪雨災害。
