Photographic documentation of landslide disaster that occurred on July 3, 2021 in the Izusan area, Atami City, Shizuoka Prefecture.

2021年7月3日に静岡県熱海市伊豆山地区で発生した 土砂災害の写真資料

北村晃寿^{1,2}

2021年7月3日10時半頃に静岡県熱海市伊豆山地区の逢初川沿いで土石流が発生した。著者の北村は、同日に土石流の発生場所を調査し(北村・池田, 2021), その後, 2021年7月9日, 7月11日, 7月23日, 7月26日, 8月22日, 9月3日, 11月26日, 12月9日, 2022年2月21日に現地調査を行った。本稿では, 今後の災害調査ならびに災害対応・復興に活用できるように, 調査時に撮影した写真を公開する。

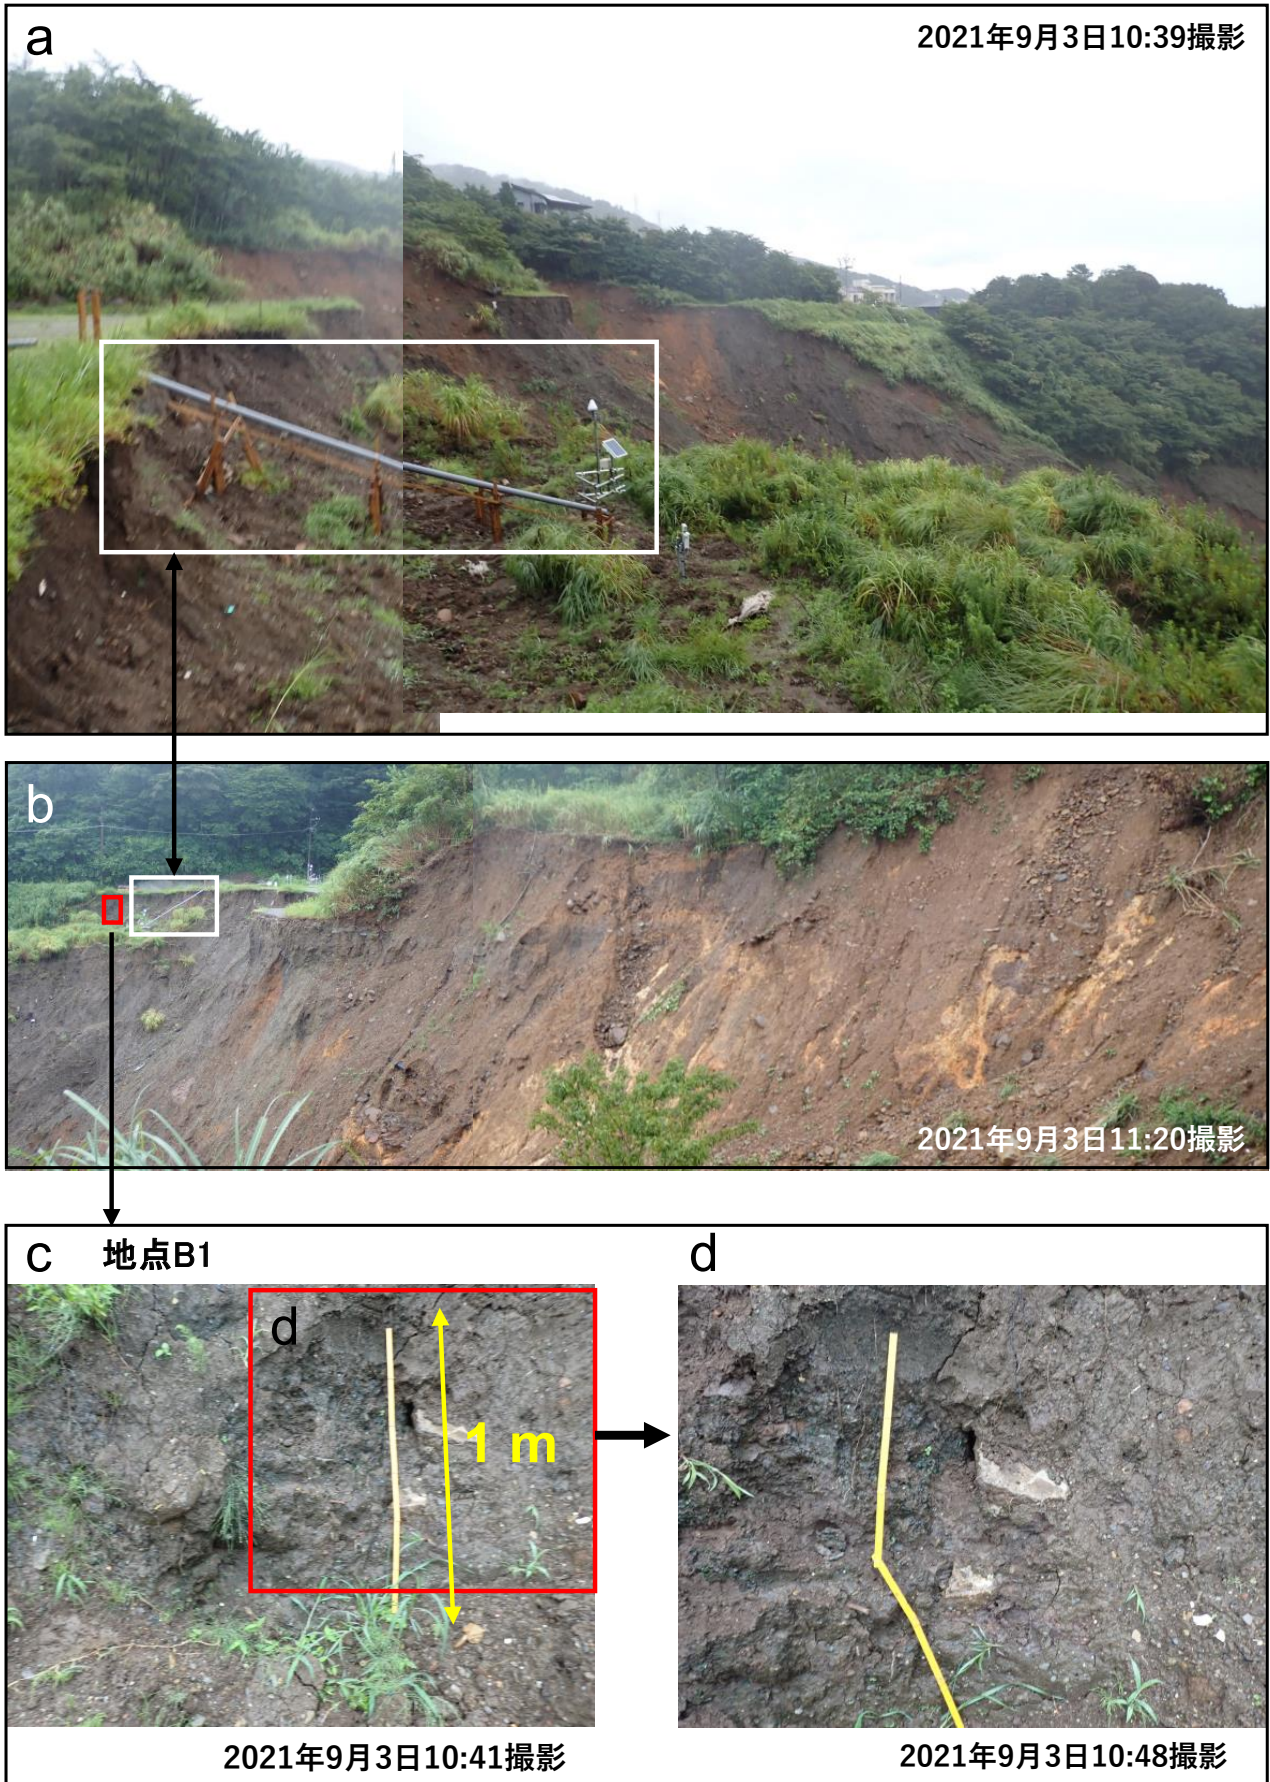
図2 地点B1 (北緯35度7分17.88秒, 東経139度4分17.38秒). aとbは遠景, cとdは近景.

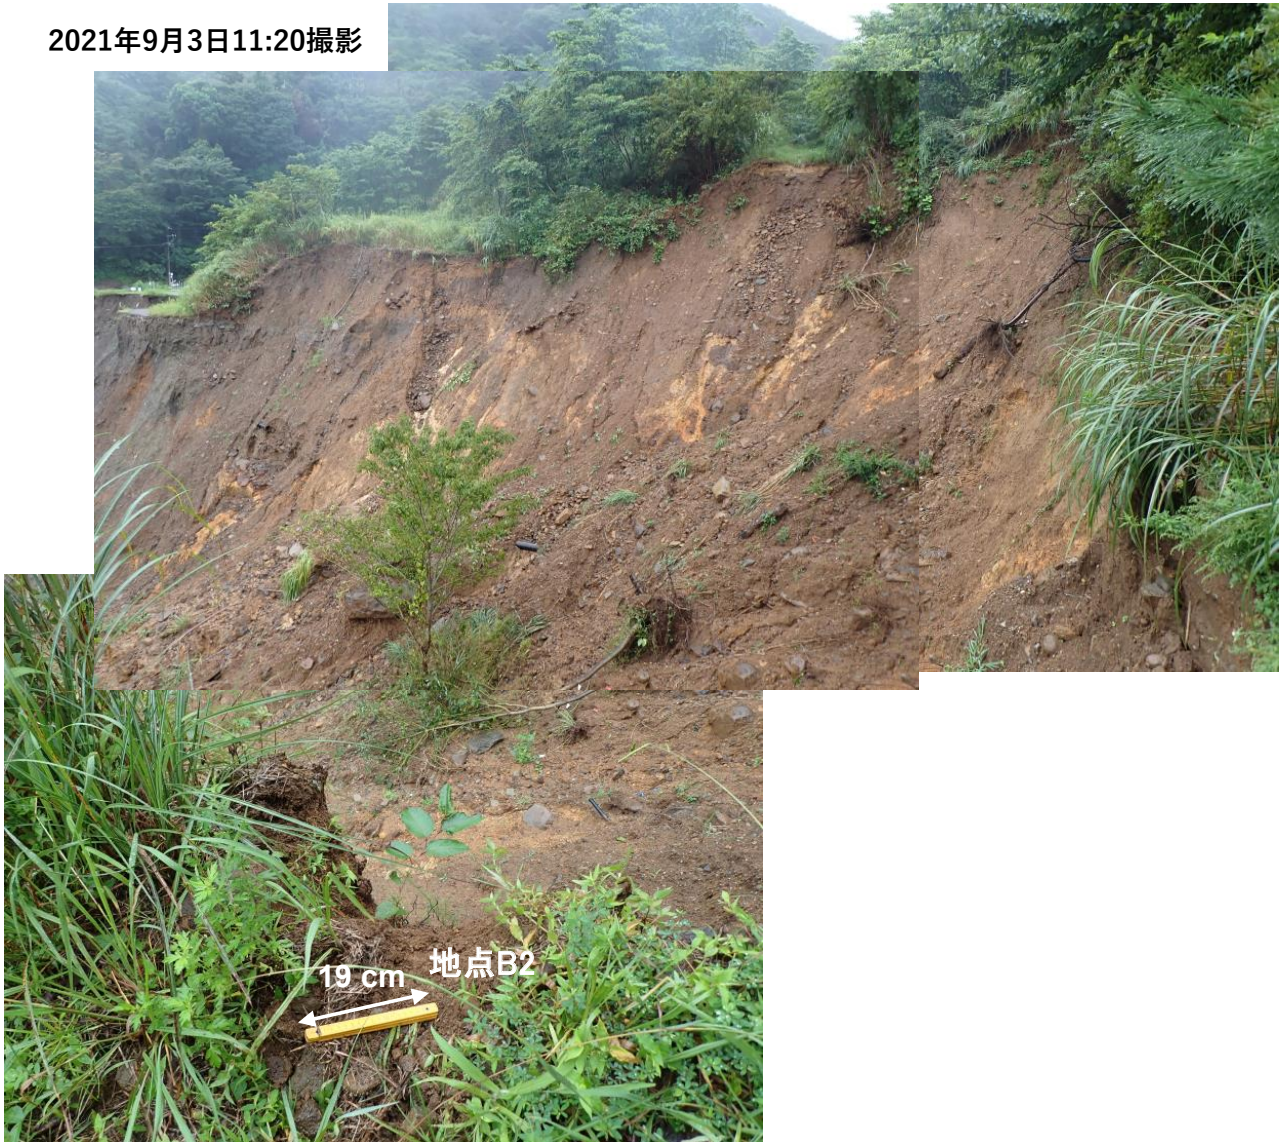
図3 地点B2（北緯35度7分19.62秒，東経139度4分18.31秒）の状況。

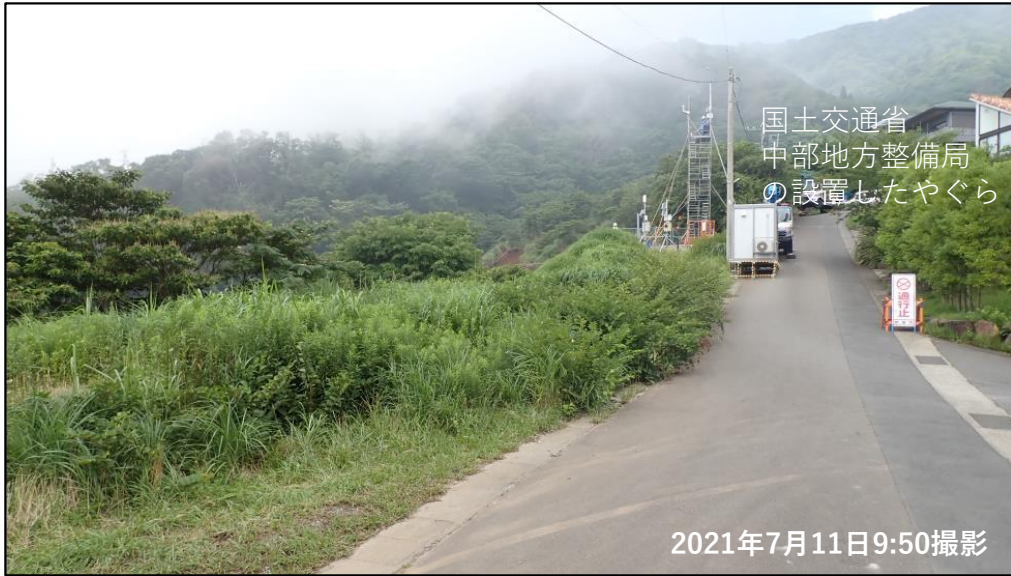
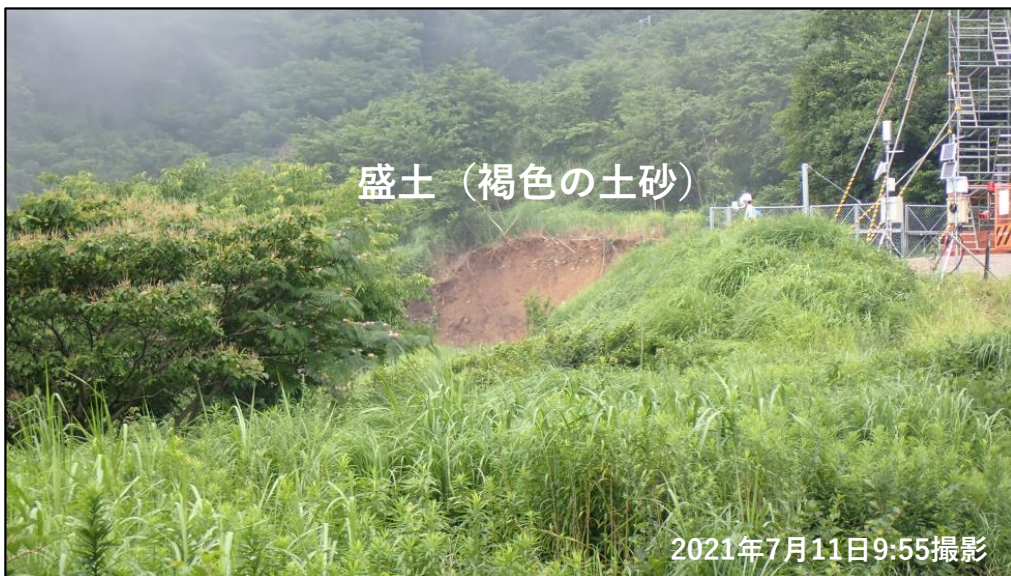
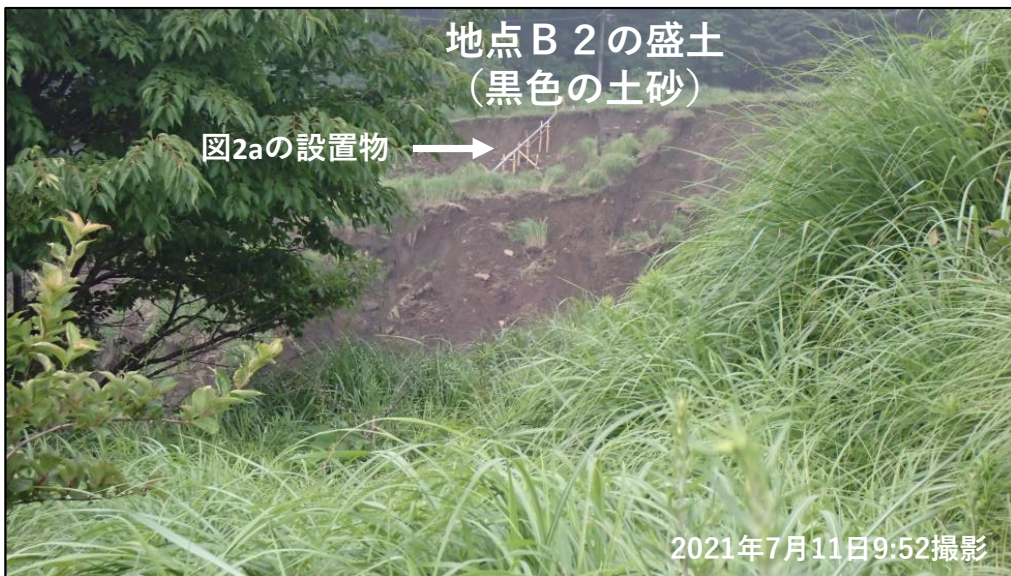
図4 盛土と国土交通省中部地方整備局の設置したやぐら。撮影地点の位置は北緯35度7分19.87秒，東経139度4分22.27秒。

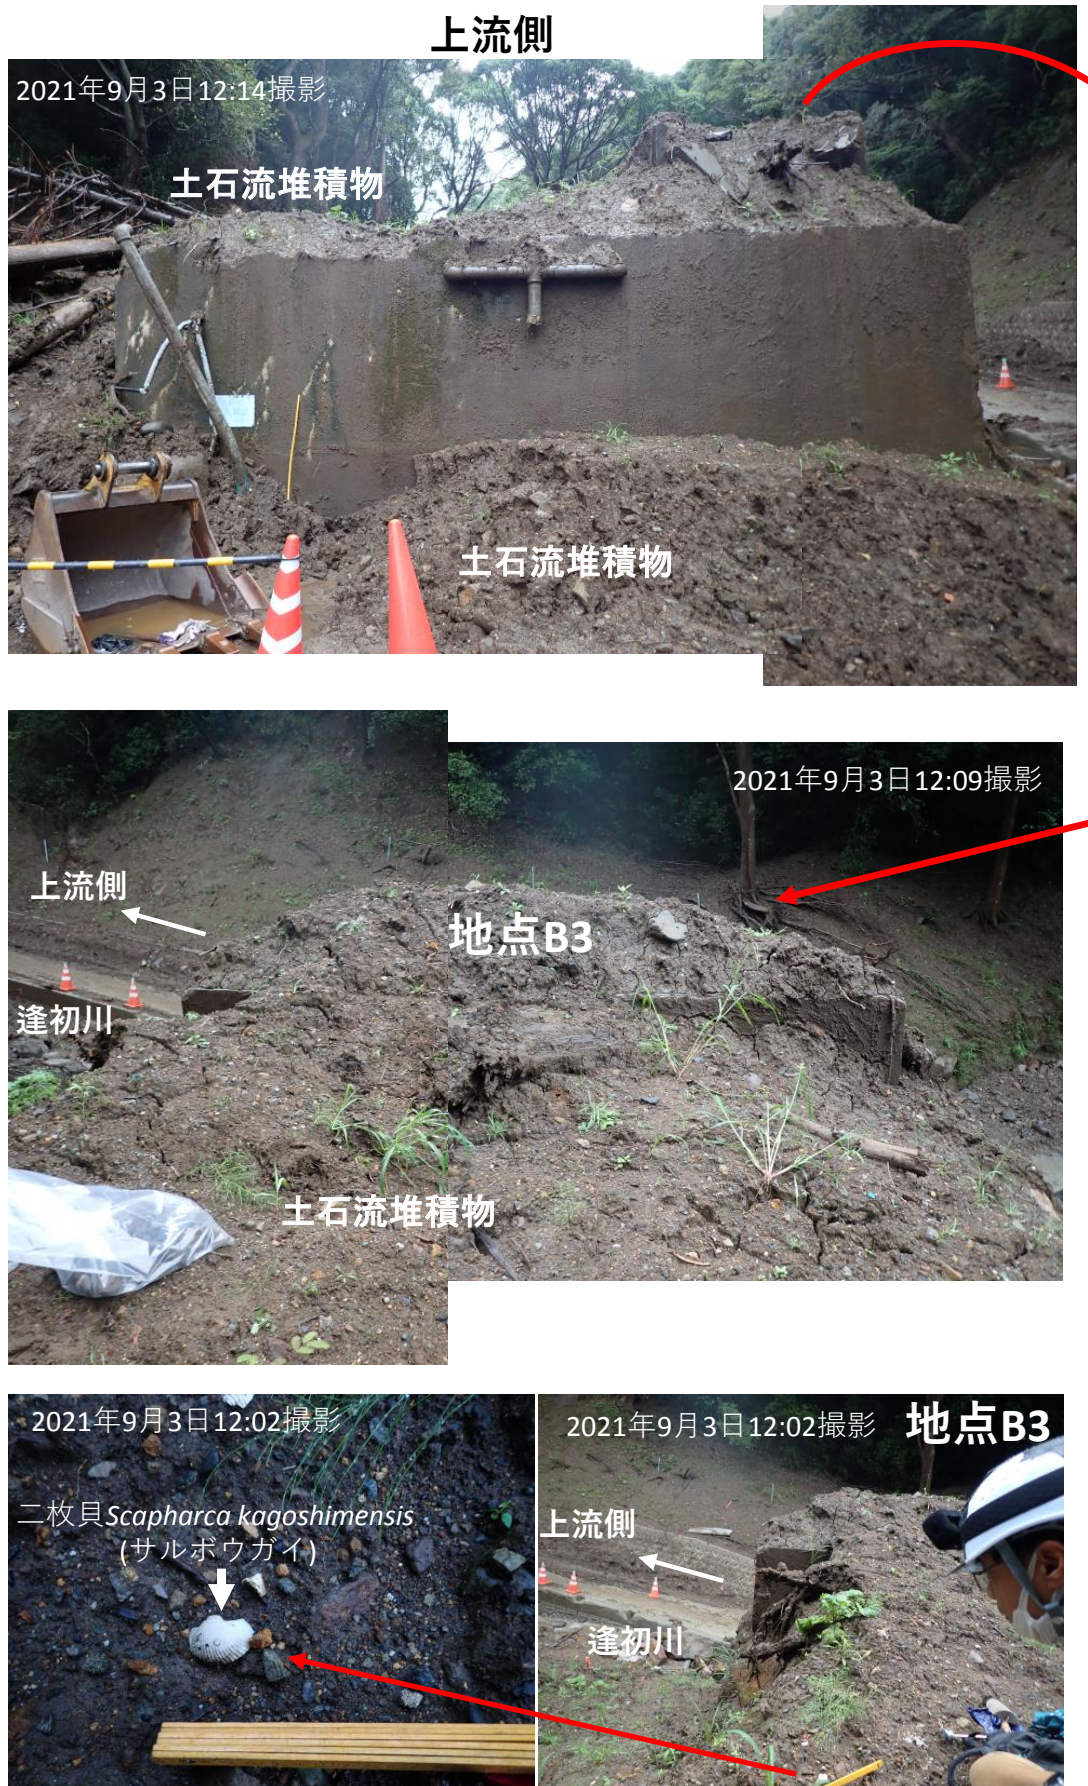
図5 地点B3（北緯35度7分0.26秒，東経139度4分44.08秒）の状況と海生二枚貝 *Scapharca kagoshimensis*（サルボウガイ）。

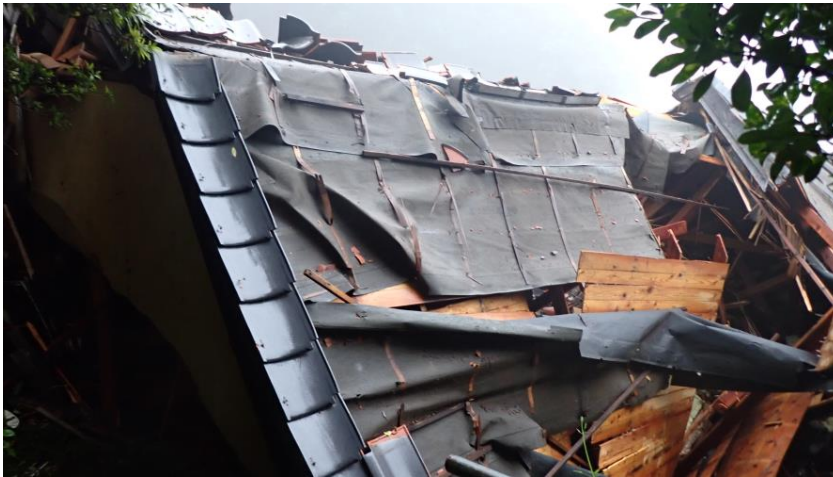
図9 地点A1東側の倒壊した家屋の状況.

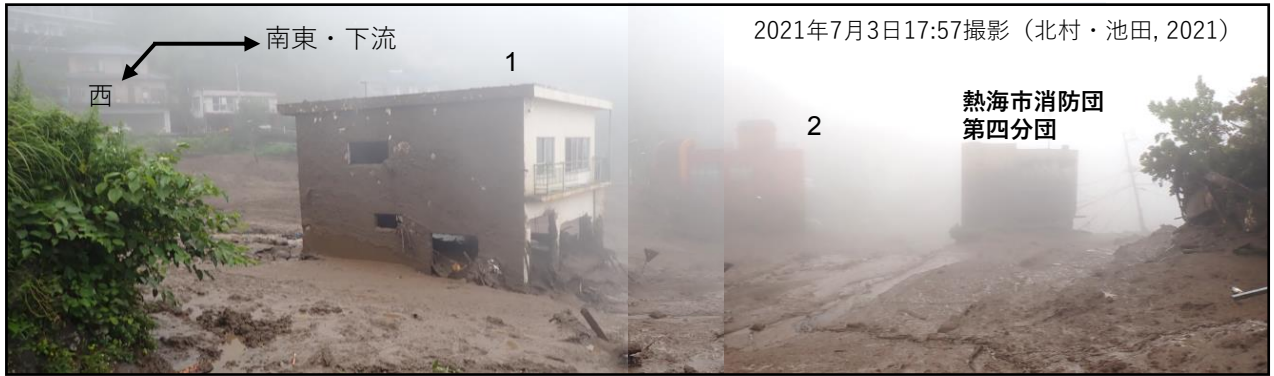
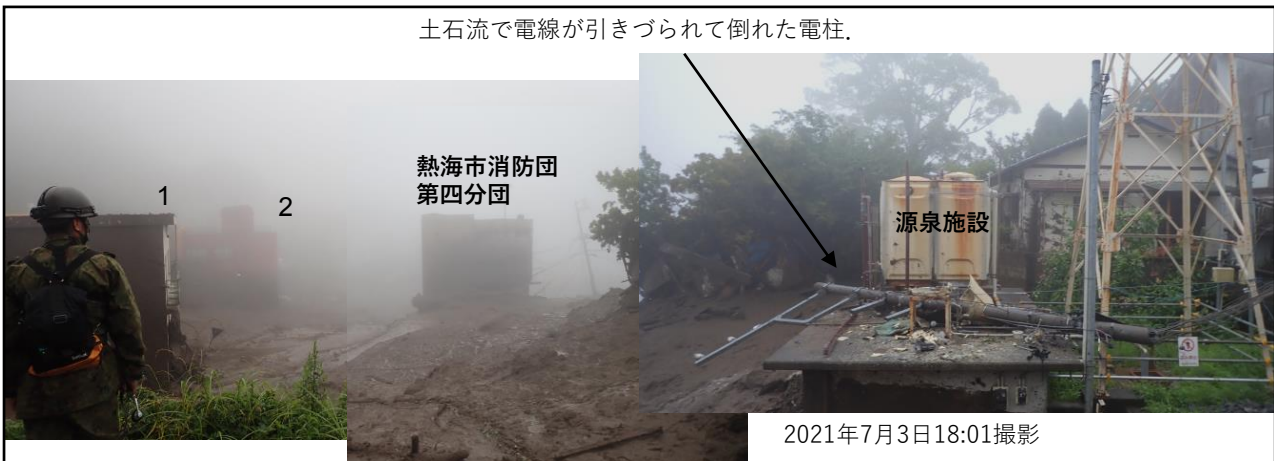
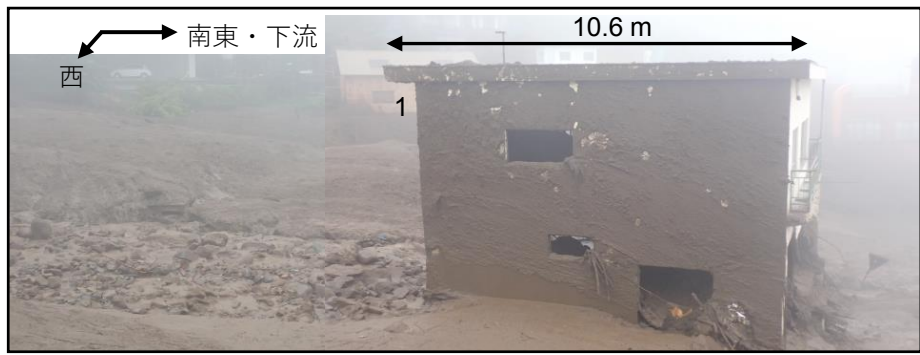
図10 地点A2 (北緯35度6分50.83秒, 東経139度4分47.46秒) を西側から見た風景. 1と2はそれぞれ被災家屋1と2.

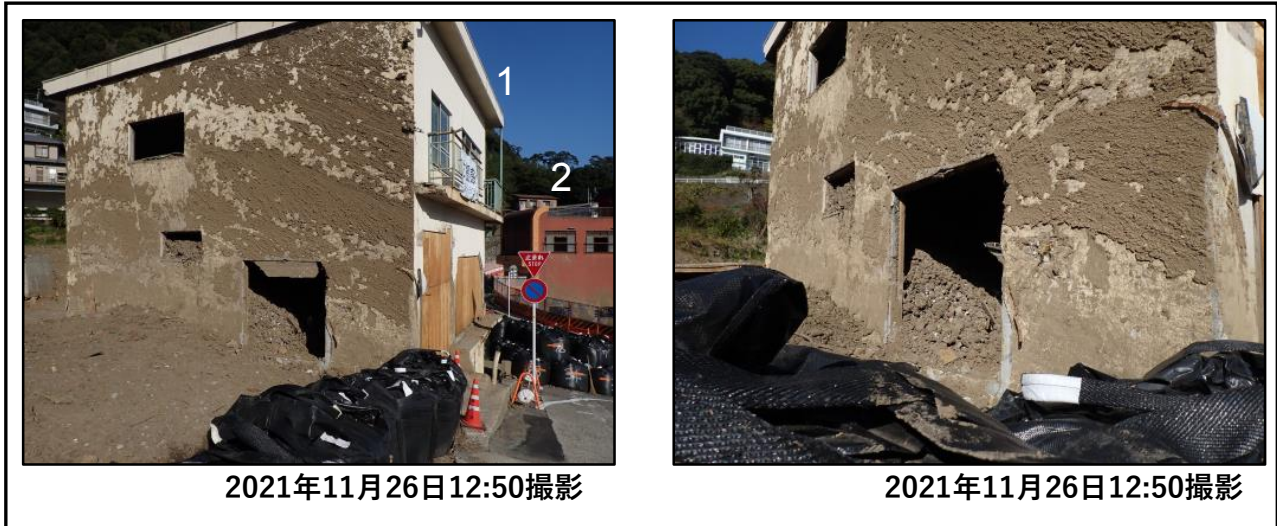
図11 地点A2の被災家屋1と2.

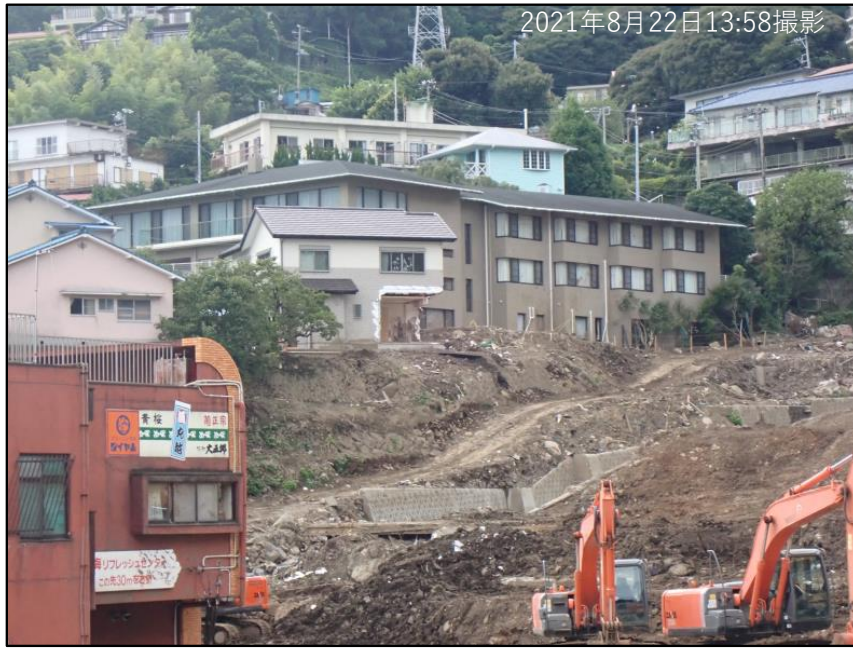
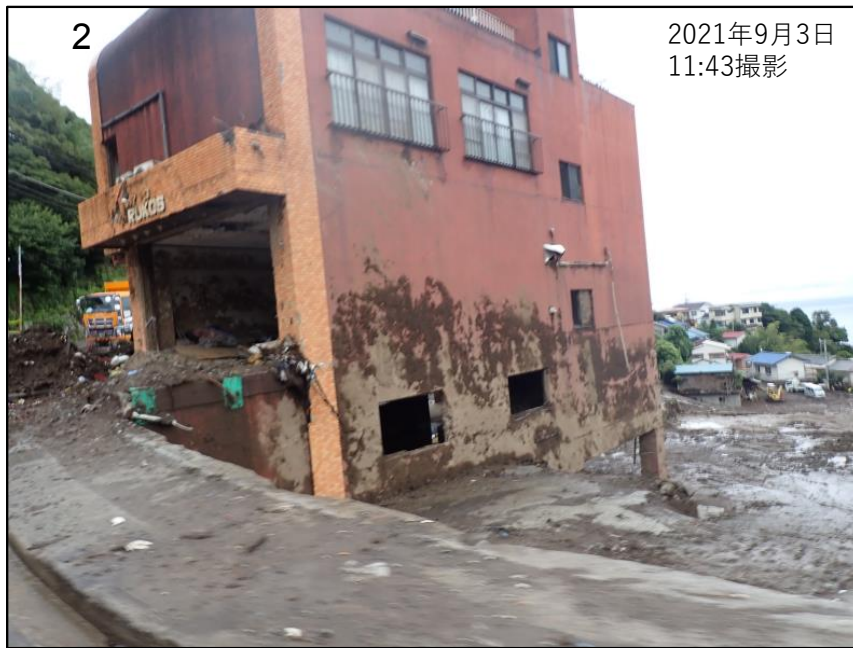
図13 地点A2の被災家屋2.

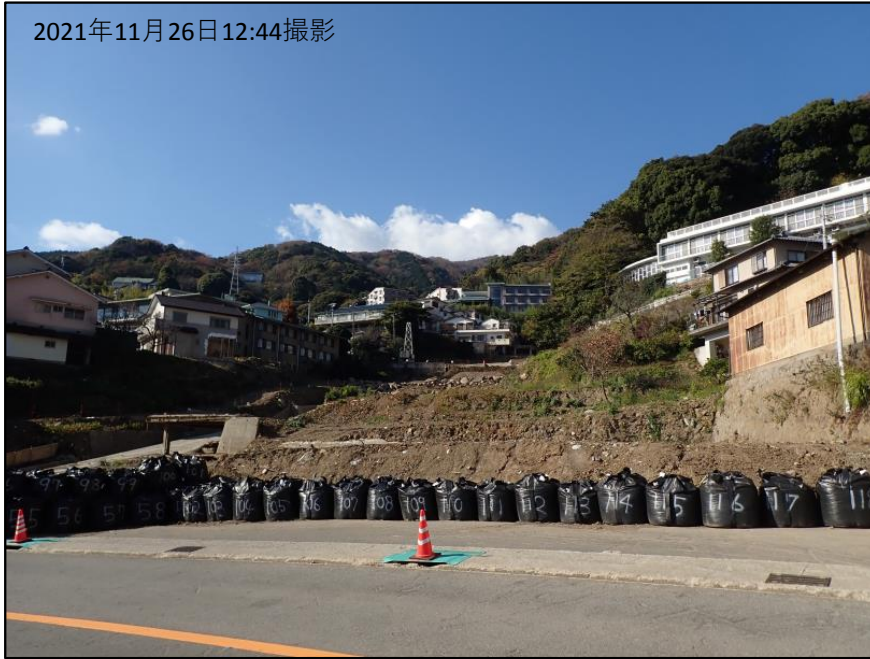
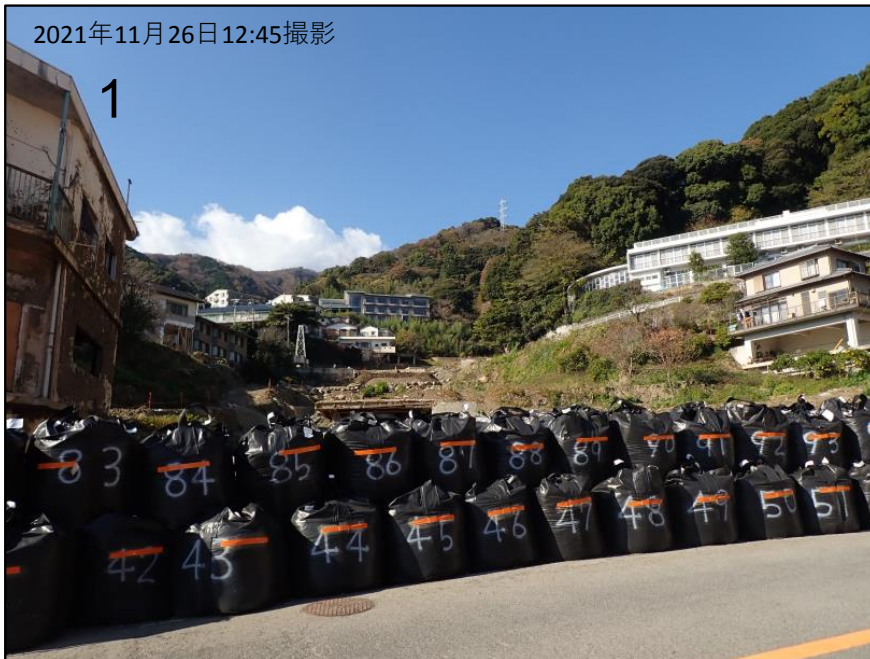
図14 地点A2の被災家屋2の北側の状況。黒い袋には土砂が入っている。

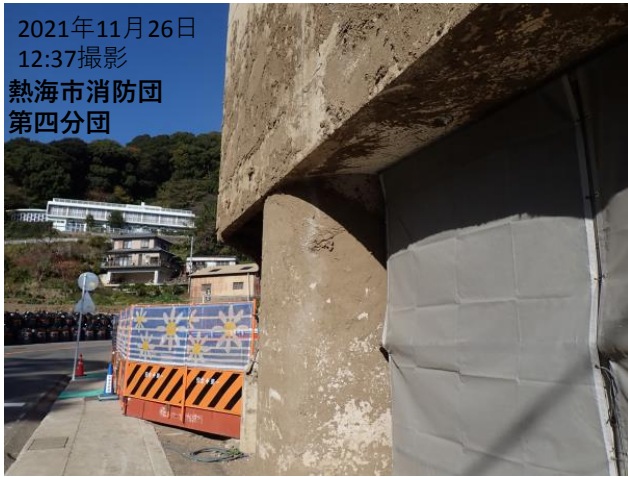
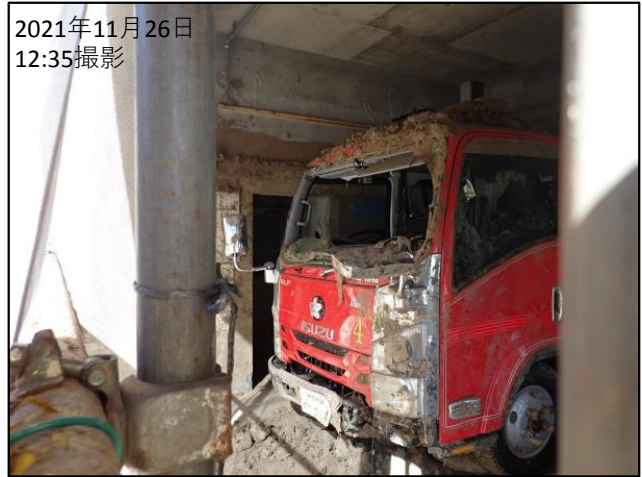
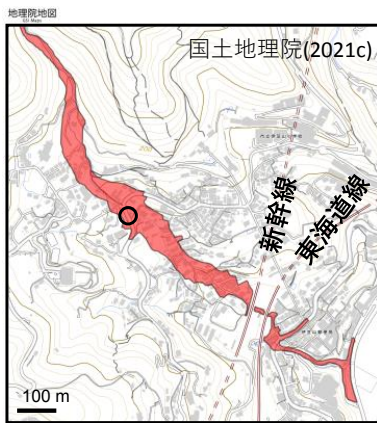
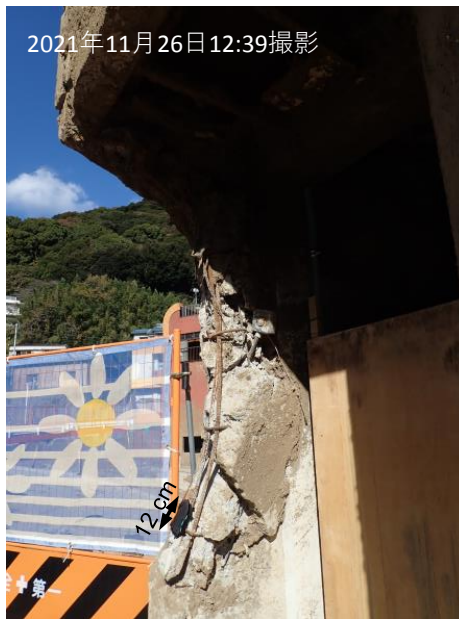
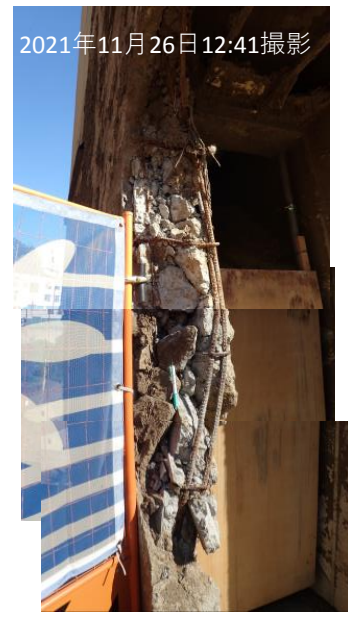
図15 熱海市消防団第四分団（北緯35度6分50.73秒，東経139度4分49.51秒）の建物・車両の破損状況。

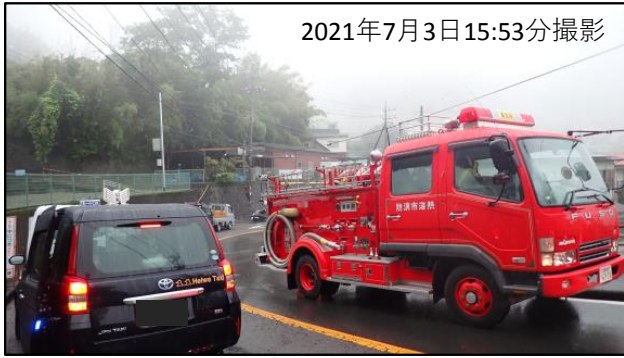
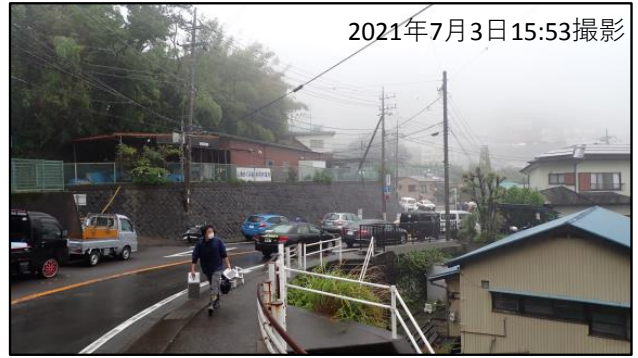
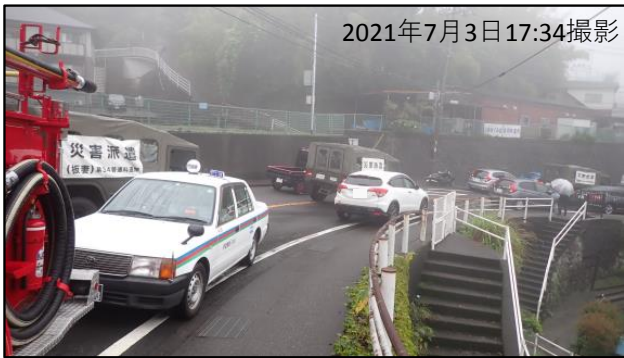
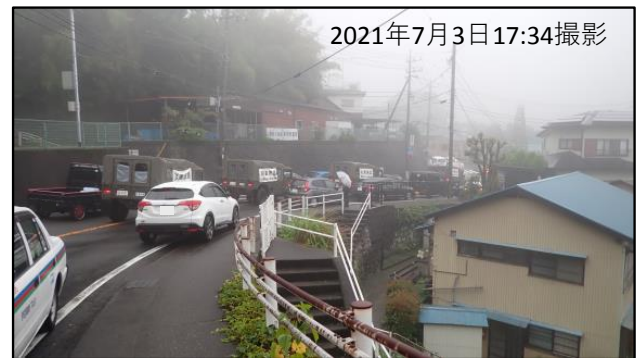
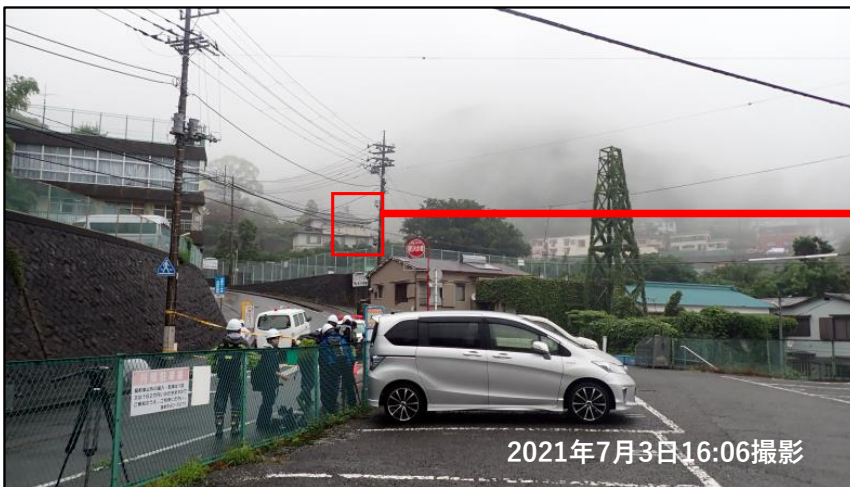
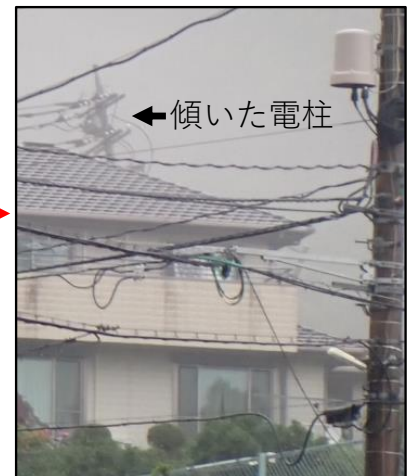
図16 発災当日の熱海市岸谷（北緯35度6分45.68秒，東経139度4分51.10秒）の状況。

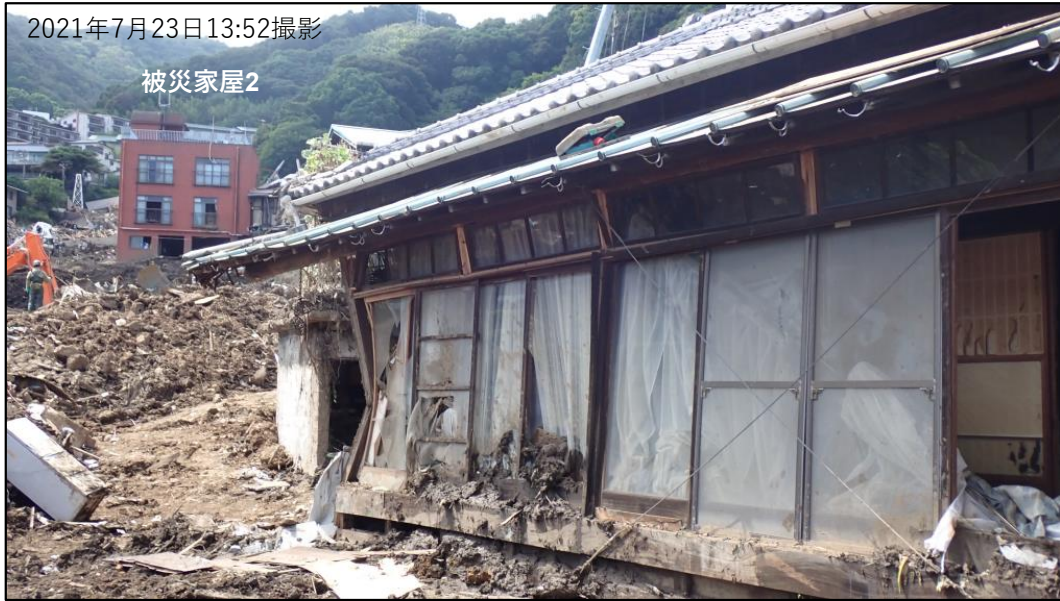
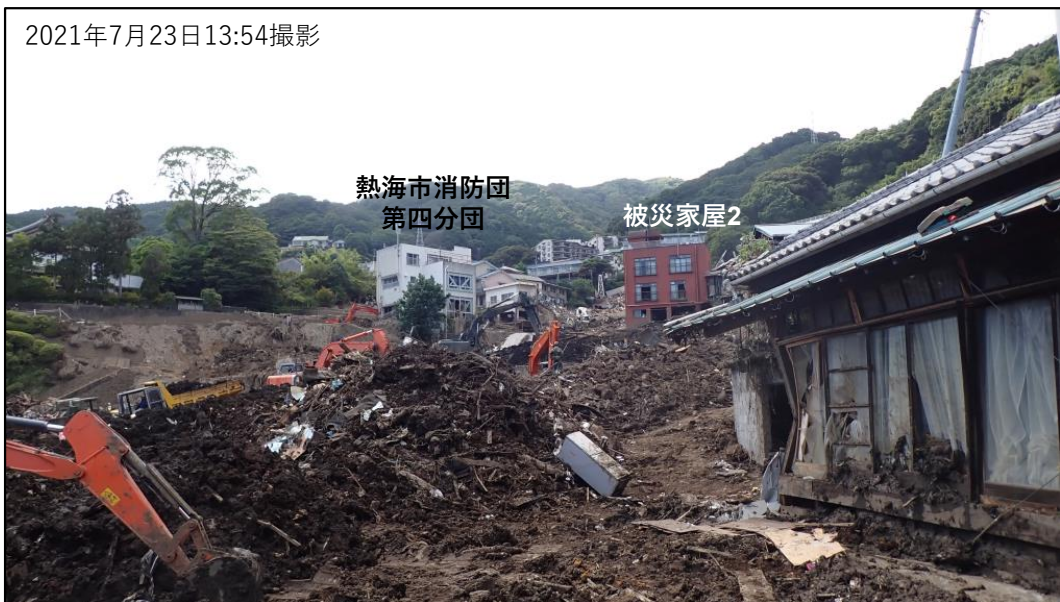
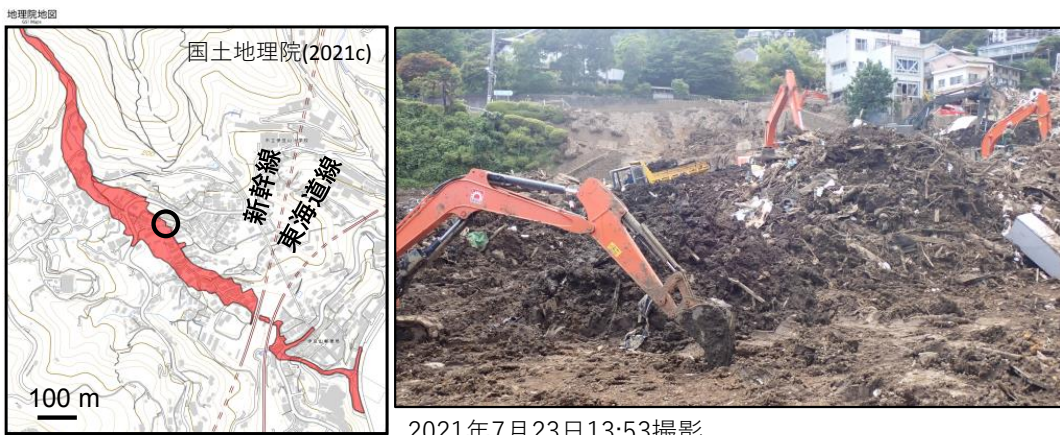
図21 地点A2の被災家屋2の直ぐ下流地域の状況。撮影地点の位置は北緯35度6分49.89秒，東経139度4分53.32秒。

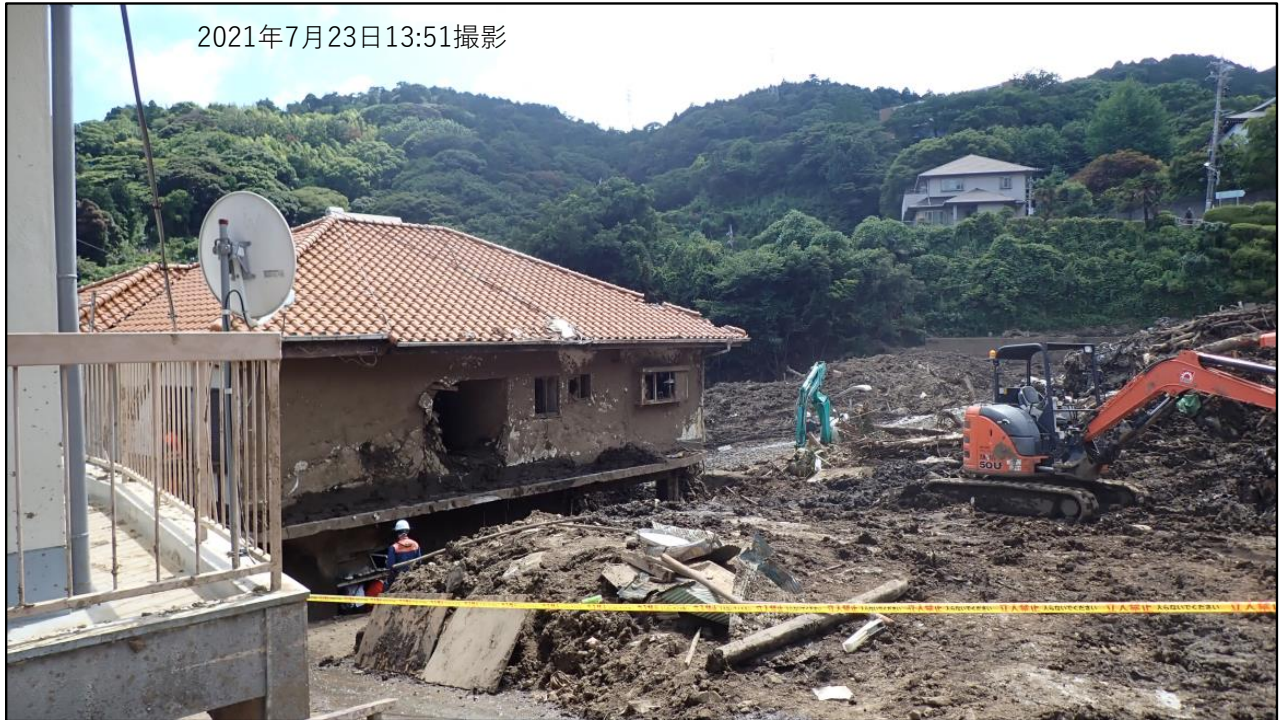
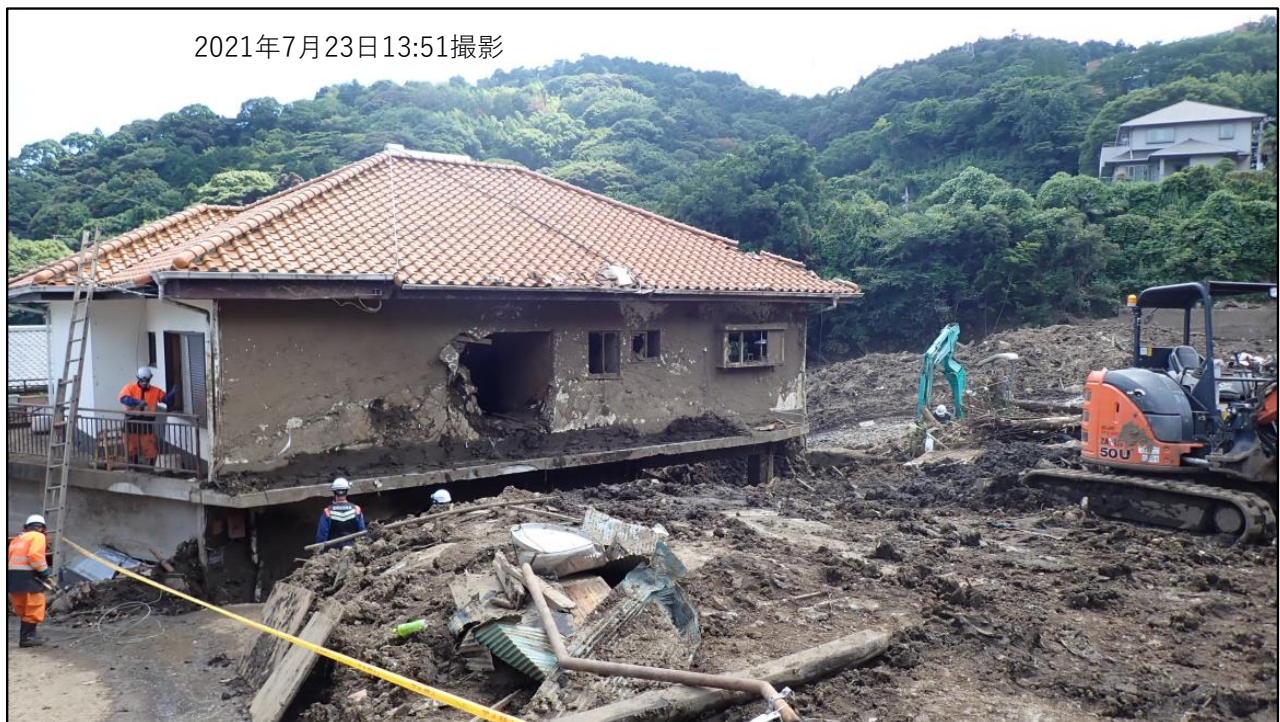
図22 黄褐色瓦屋根の家屋の被災状況。位置は図1に示した。撮影地点の位置は北緯35度6分49.89秒，東経139度4分53.32秒。

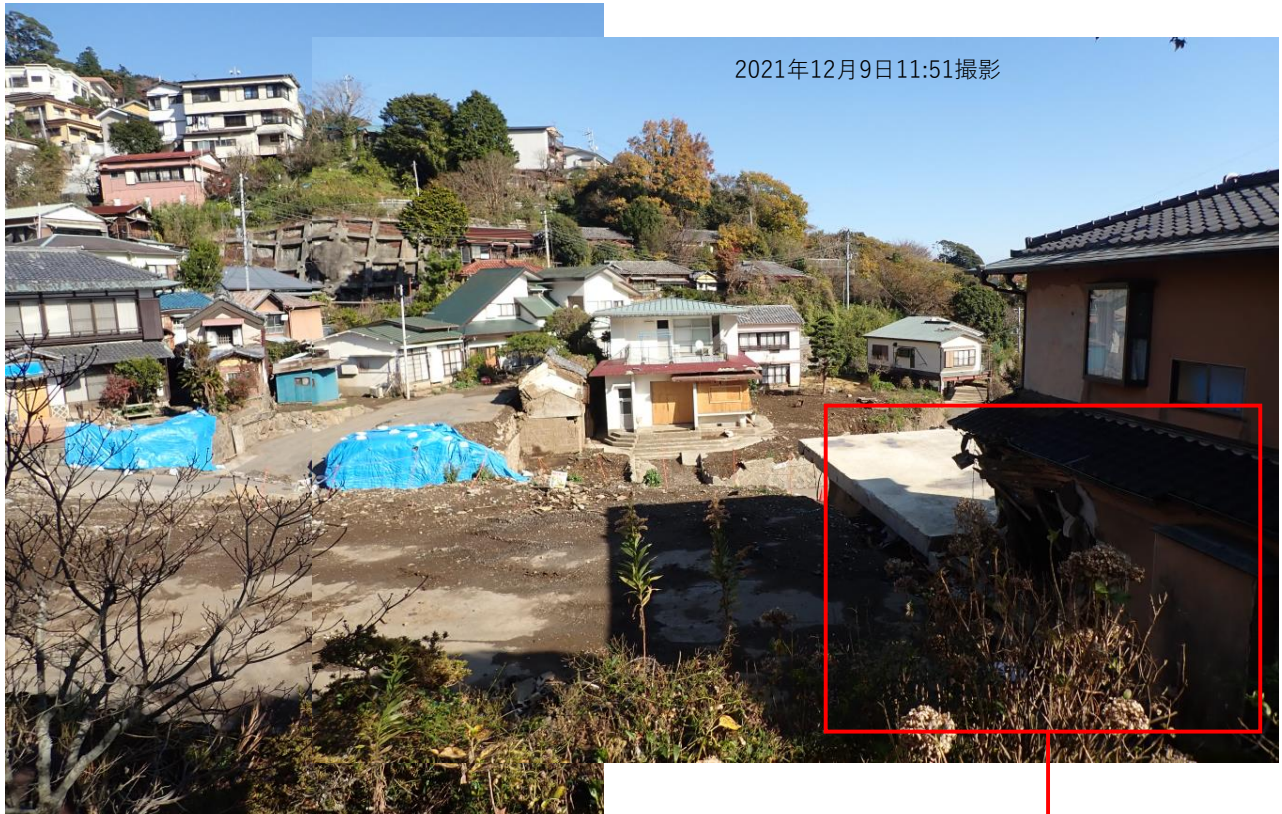
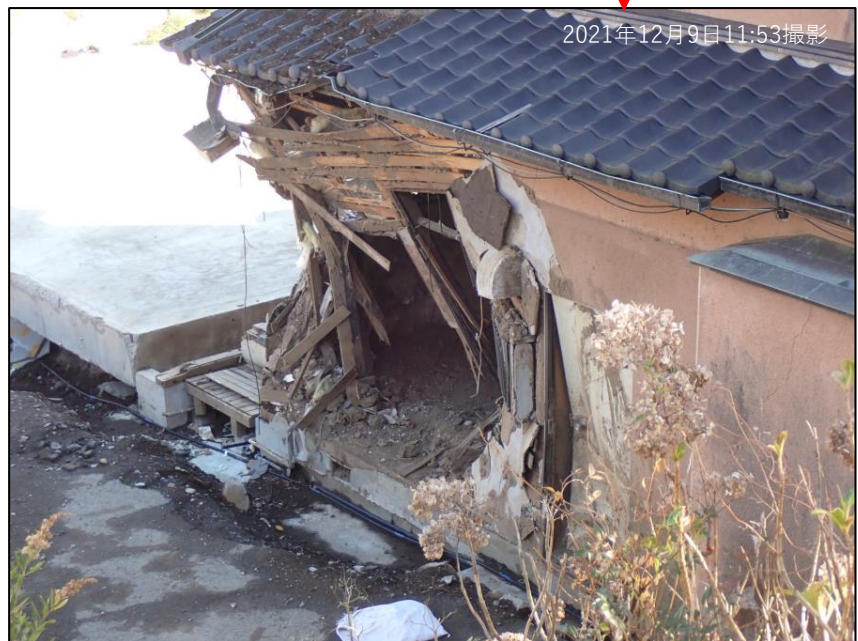
図24 熱海市岸谷地区1の状況。位置は図1に示した。撮影地点の位置は北緯35度6分45.94秒，東経139度4分53.90秒。

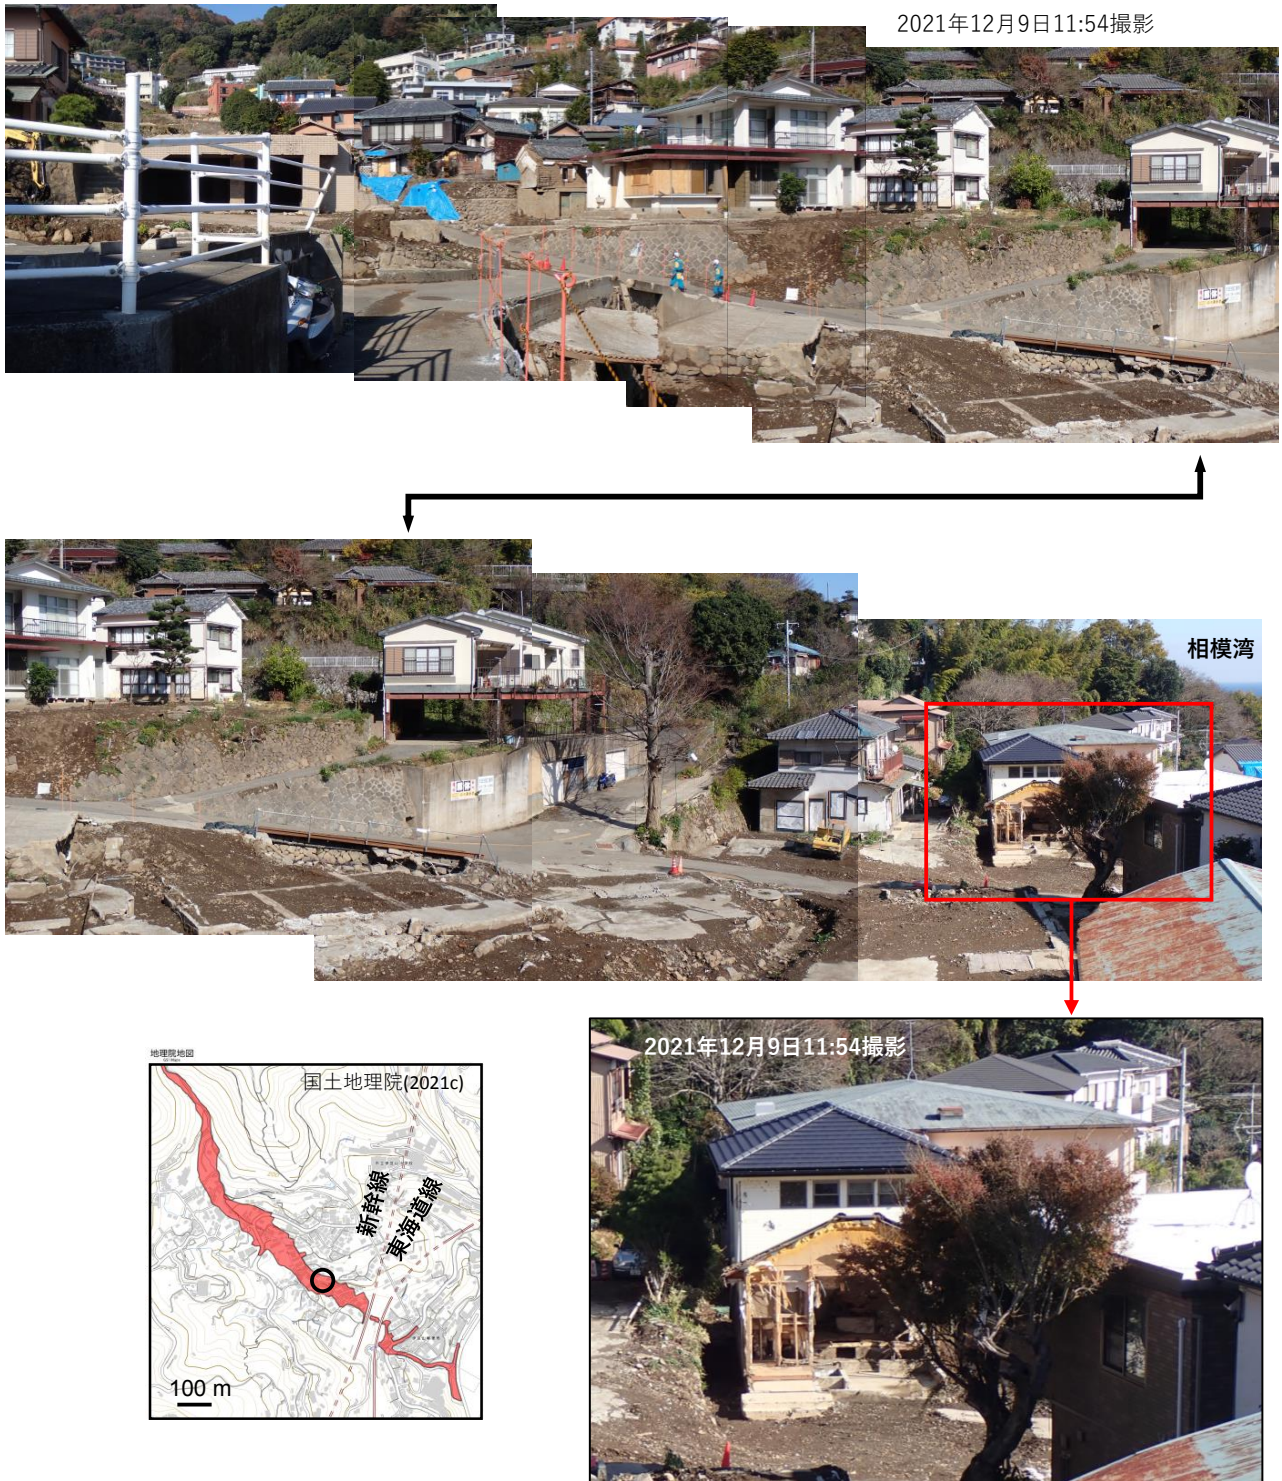
図25 熱海市岸谷地区2の状況。位置は図1に示した。撮影地点の位置は北緯35度6分44.66秒，東経139度4分55.16秒。
