Photographic documentation of landslide disaster that occurred on July 3, 2021 in the Izusan area, Atami City, Shizuoka Prefecture.

2021年7月3日に静岡県熱海市伊豆山地区で発生した 土砂災害の写真資料

北村晃寿^{1,2}

2021年7月3日10時半頃に静岡県熱海市伊豆山地区の逢初川沿いで土石流が発生した。著者の北村は、同日に土石流の発生場所を調査し(北村・池田, 2021), その後, 2021年7月9日, 7月11日, 7月23日, 7月26日, 8月22日, 9月3日, 11月26日, 12月9日, 2022年2月21日に現地調査を行った。本稿では, 今後の災害調査ならびに災害対応・復興に活用できるように, 調査時に撮影した写真を公開する。

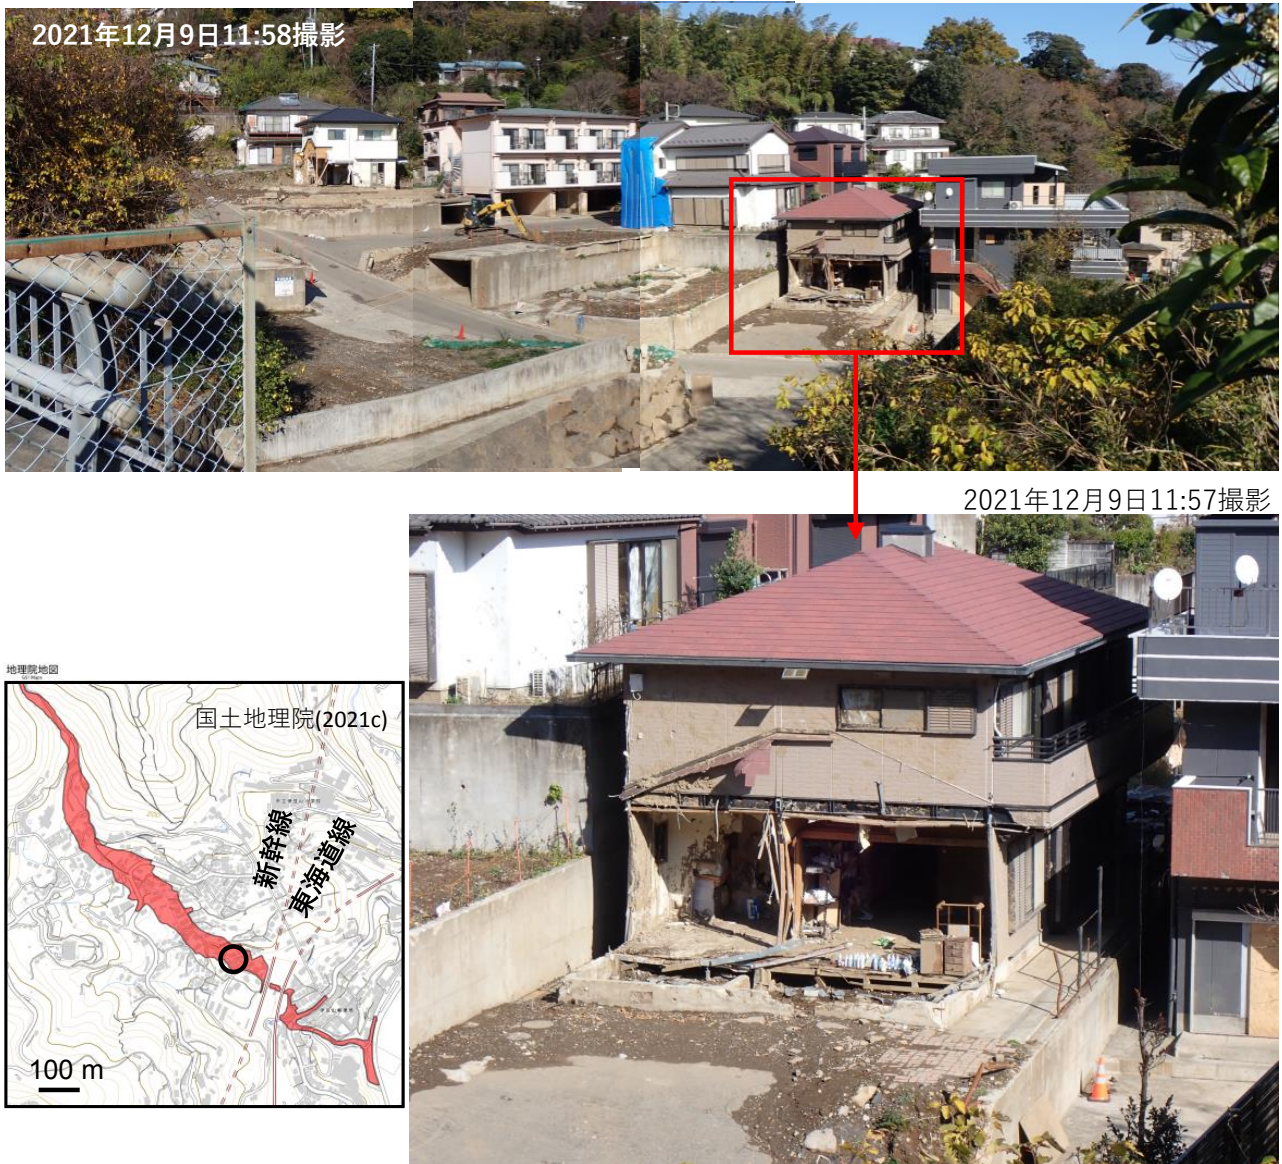
図26 熱海市岸谷地区3の状況。位置は図1に示した。撮影地点の位置は北緯35度6分43.37秒，東経139度4分57.55秒。

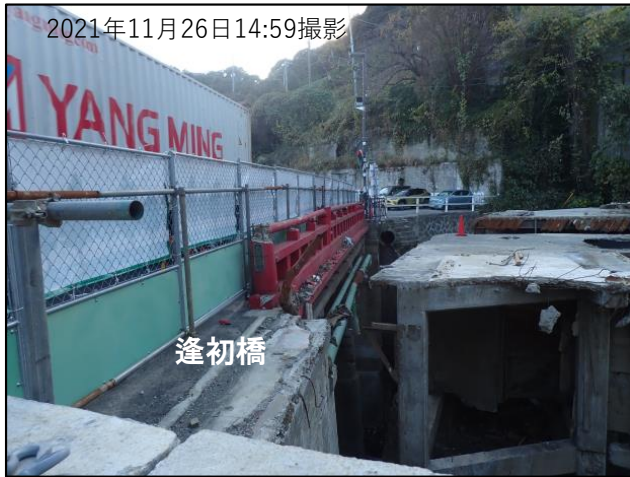
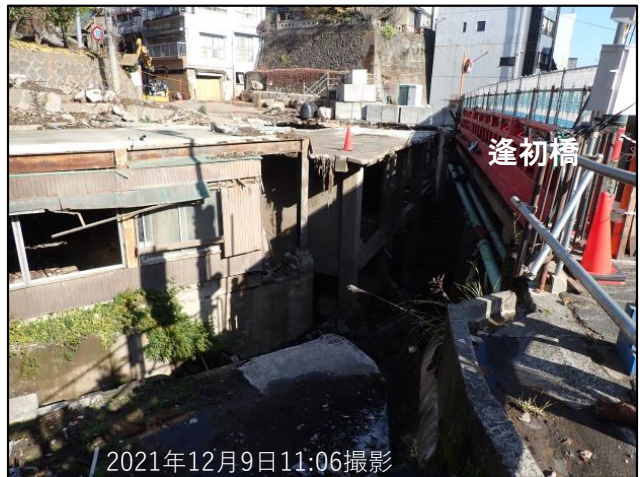
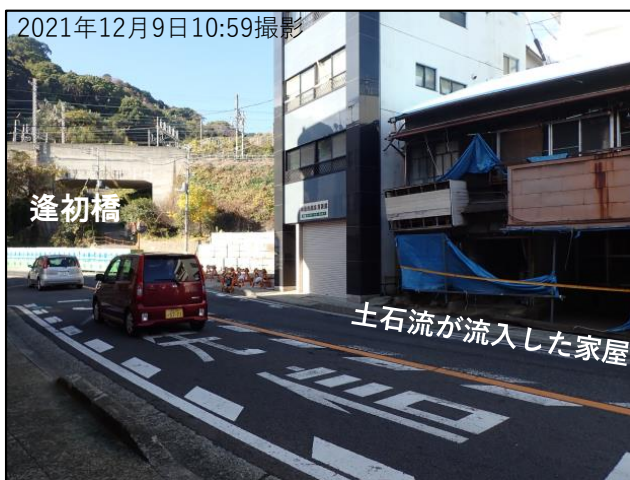
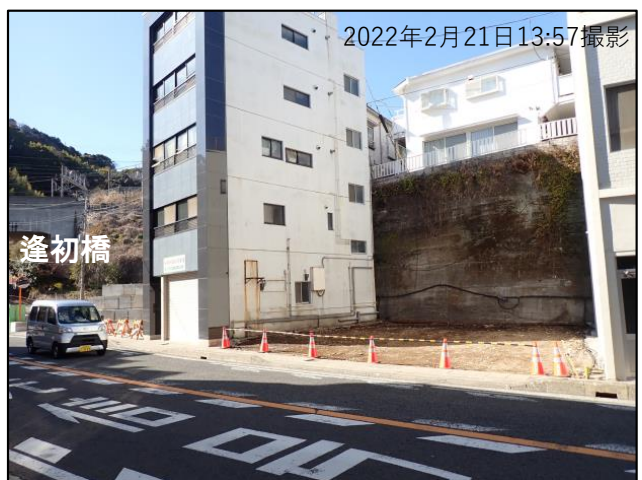
図27 逢初橋（北緯35度6分40.26秒，東経139度4分3.74秒）周辺の状況。

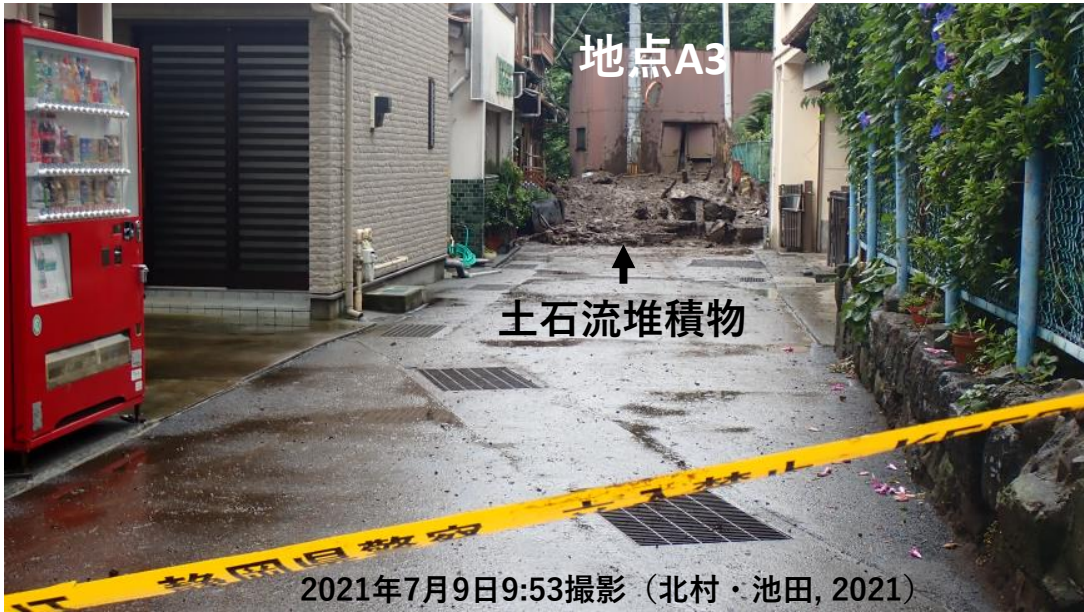
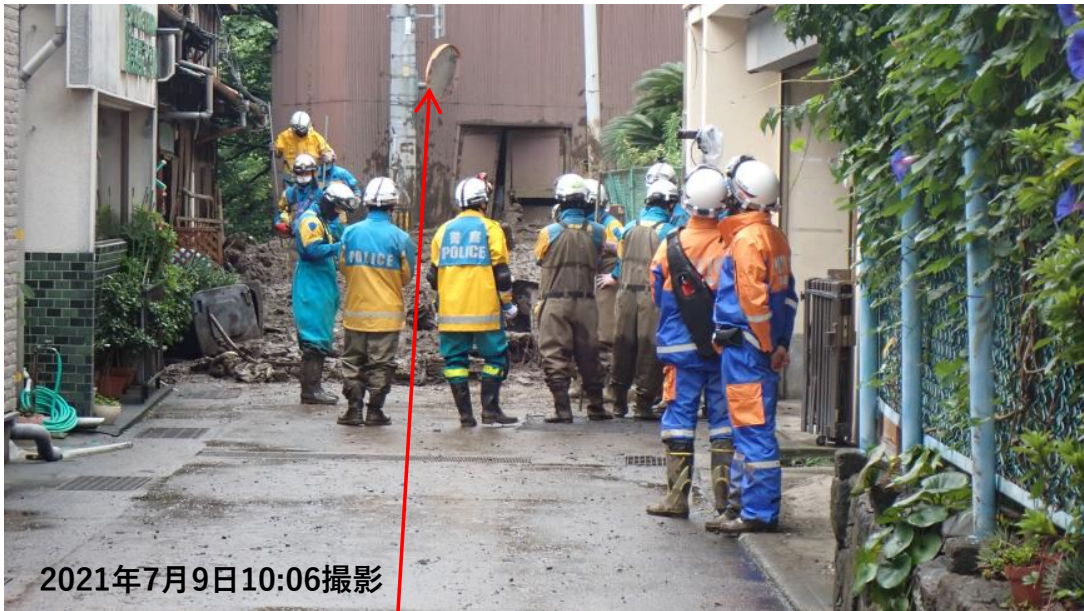
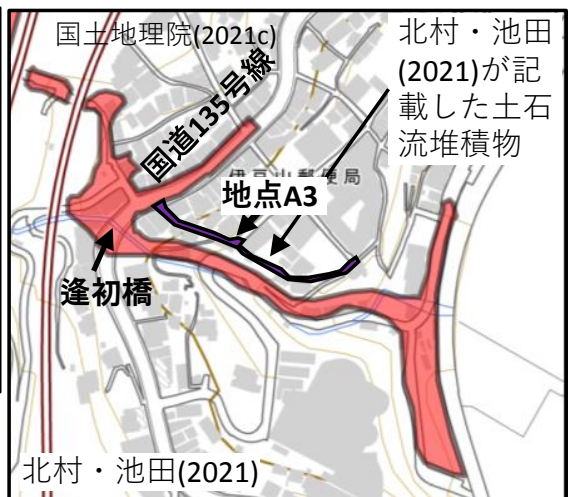
図28 地点A3 (北緯35度6分39.86秒, 東経139度5分6.56秒) の状況。

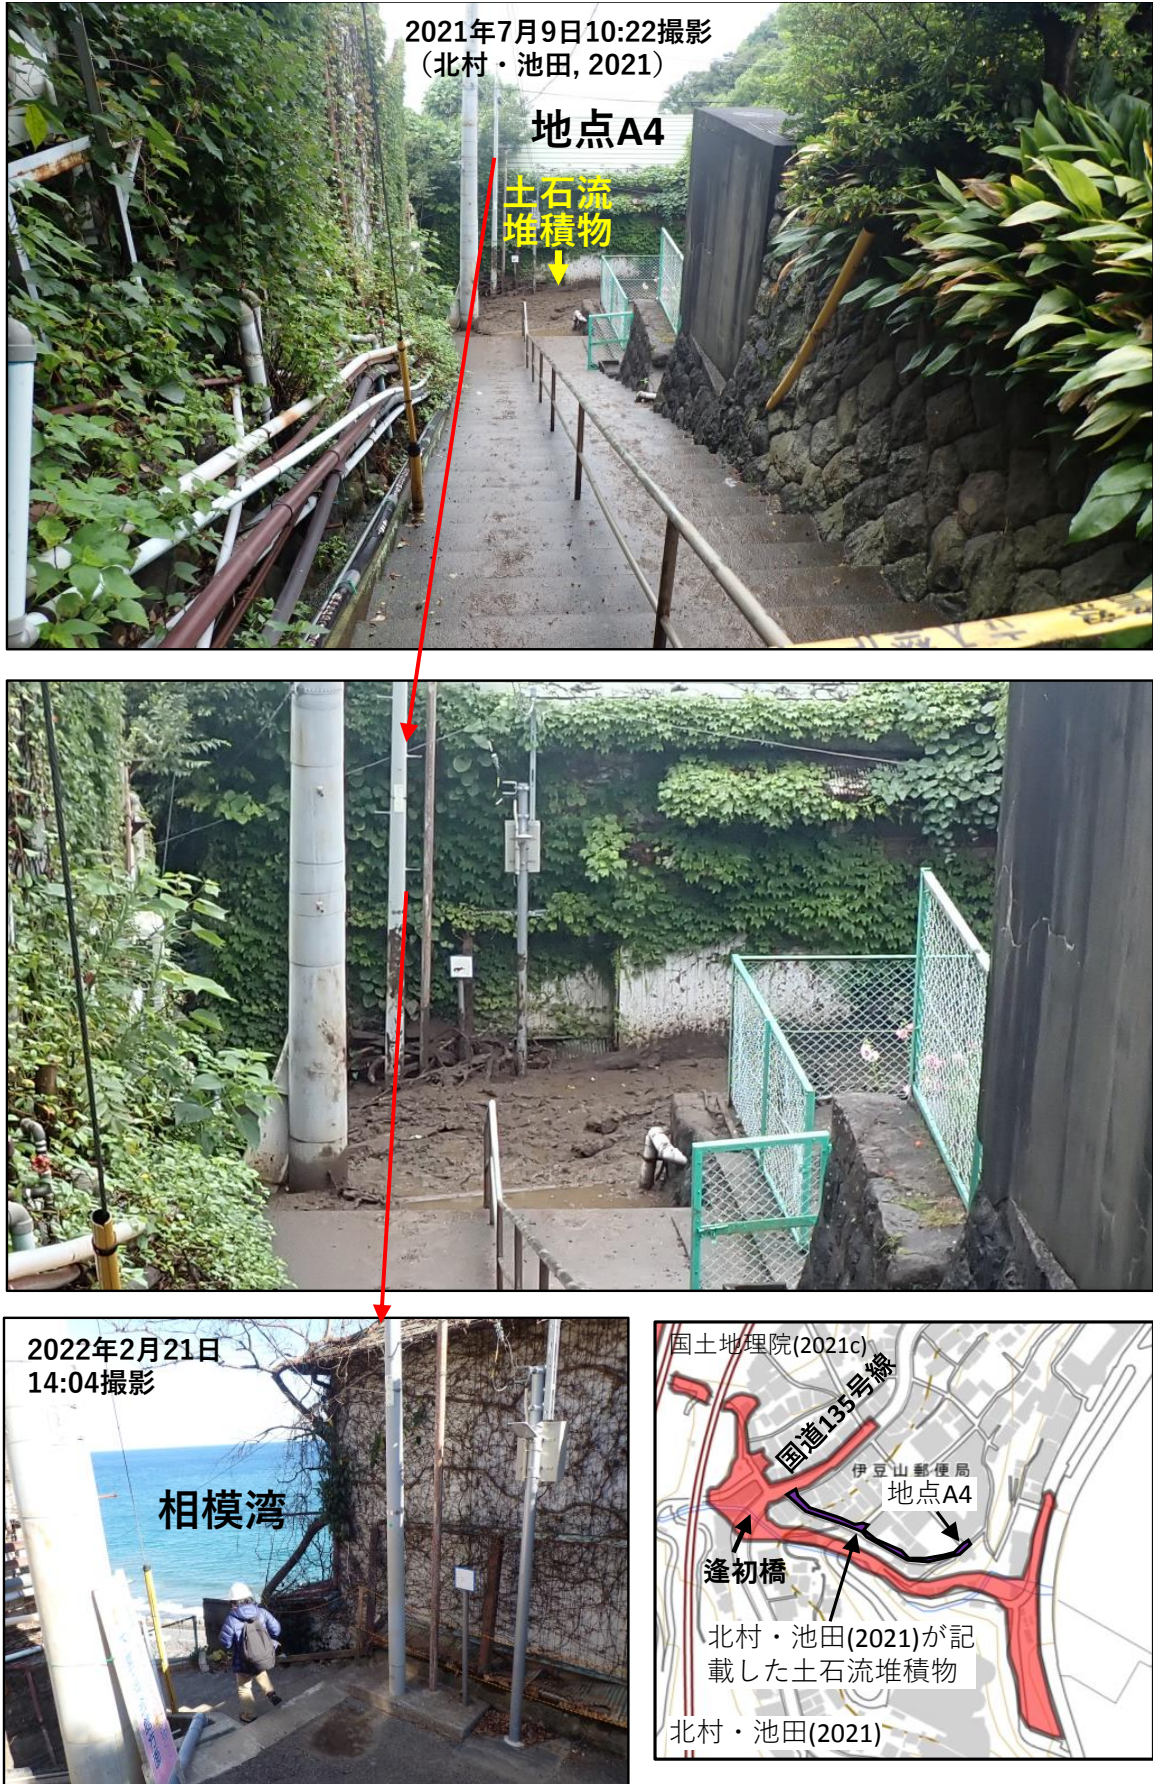
図30 地点A4 (北緯35度6分39.56秒, 東経139度5分9.21秒) の状況。

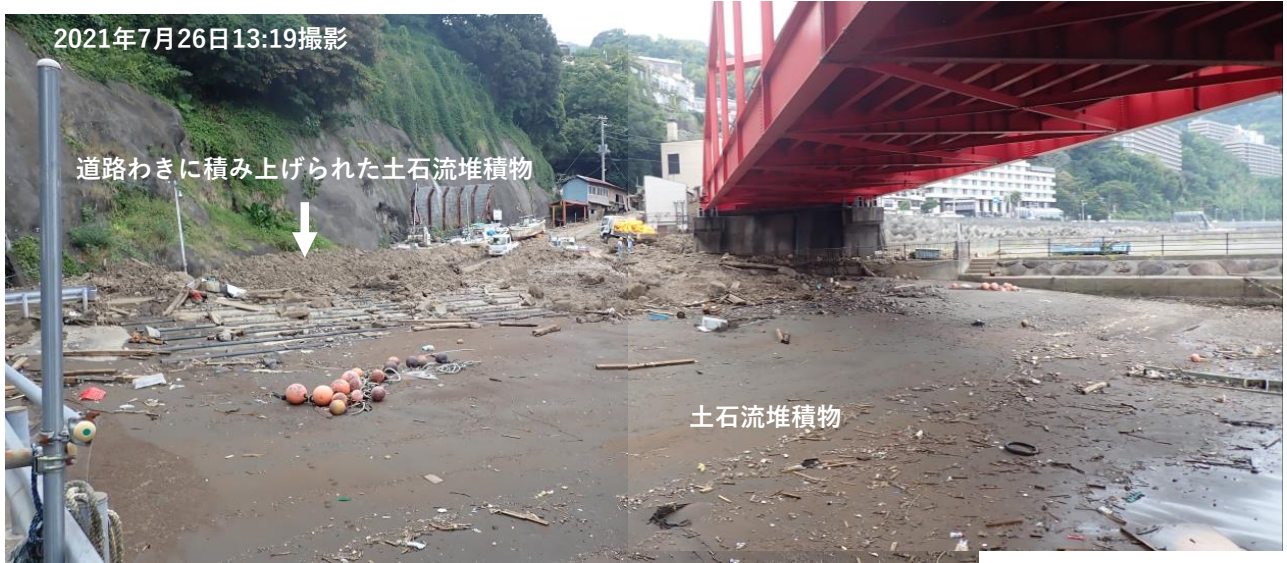
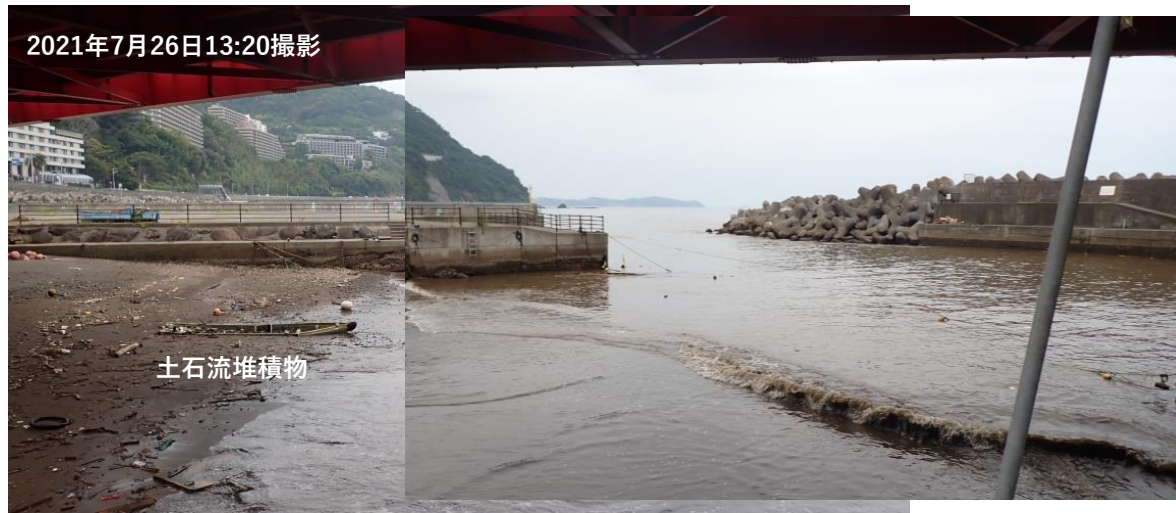
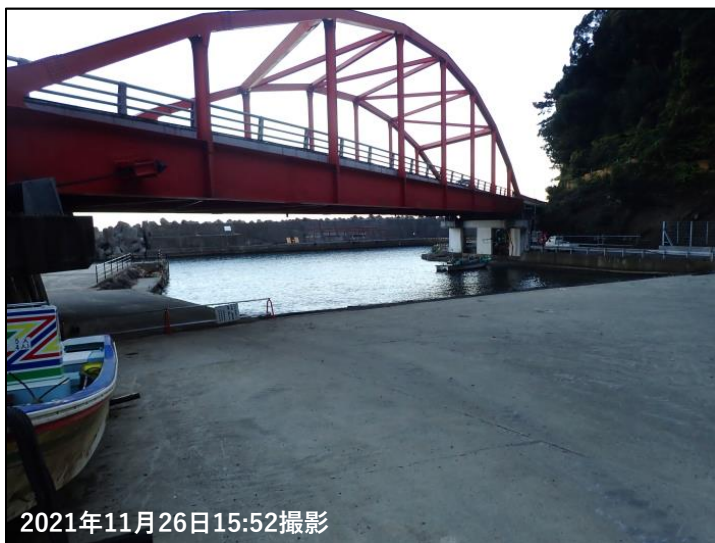
図32 伊豆山港（北緯35度6分35.69秒，東経139度5分11.33秒）の状況.

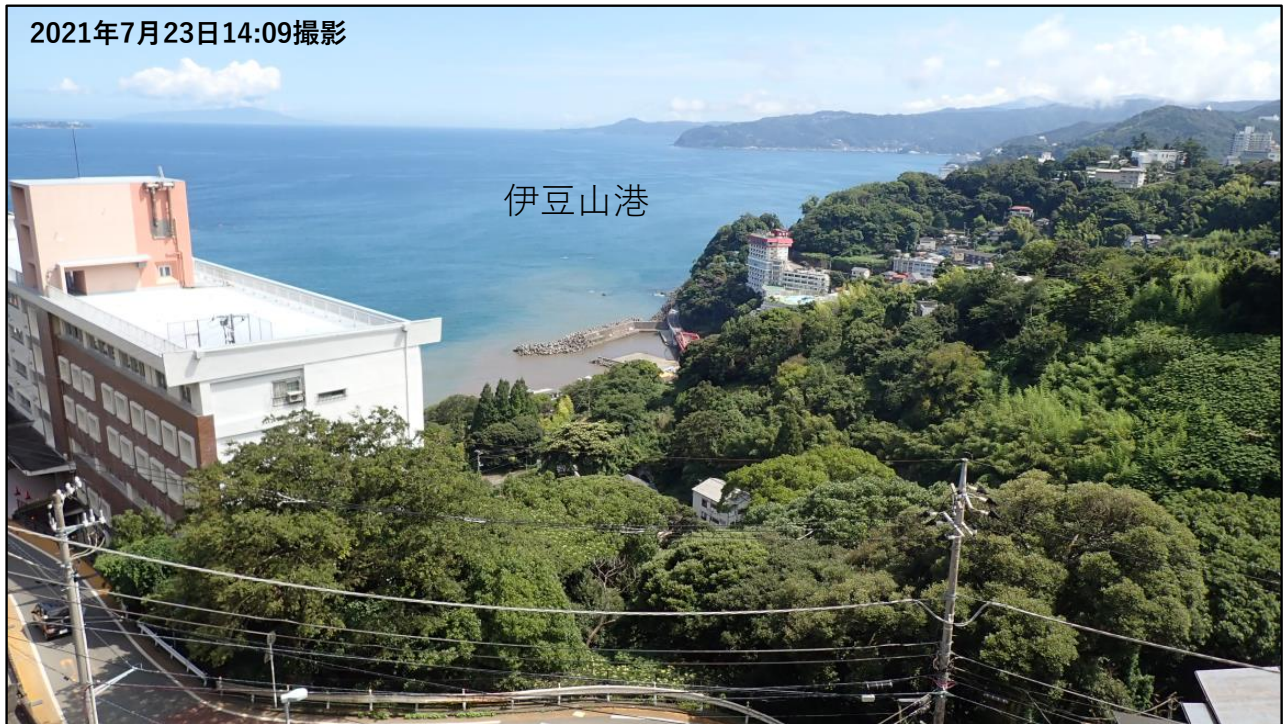
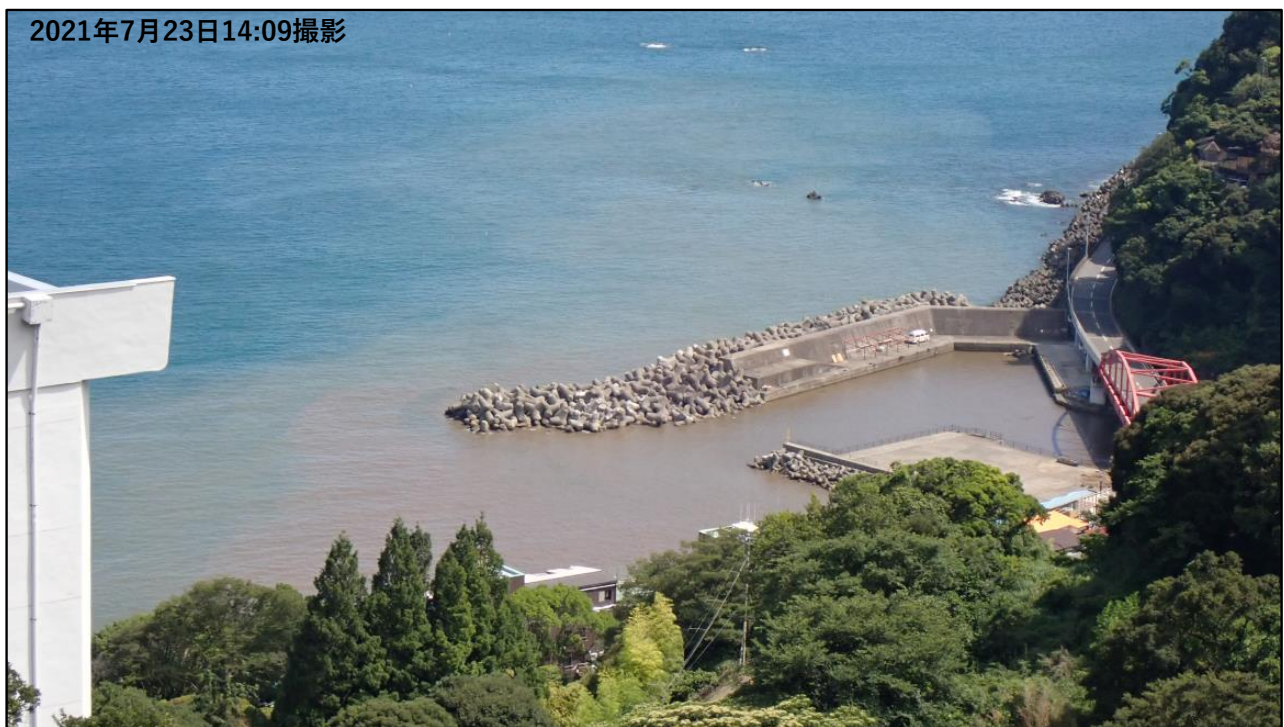
図33 伊豆山港の遠景。海水の濁りは土石流の影響によると思われる。撮影地点の位置は北緯35度6分56.51秒，東経139度5分8.58秒。
