熱海市逢初川盛土崩壊の地質的原因について

Geological causes of the landslide of an embankment at the Aizome River, Atami

Abstract On 3 July 2021, a heavy rainstorm induced landslide of an embankment in Atami, Shizuoka Prefecture; it transformed into debris flow along the Aizome River hit a town of Izusan causing heavy damage including 26 fatalities and 1 missing. The cause of the landslide of the embankment was first attributed to probable inappropriate workmanship and poor drainage control of the embankment. We performed careful field survey after the landslide, and found that the area used to be covered by fluvial deposits (chaotic debris flow deposits). These fluvial deposits overlie hydrothermally altered andesite rich in smectite, which likely caused their landslide with the sliding surface in between since geological past. The fluvial deposits covered not only the Narusawa River but also the upstream of the Aizome River, where the shape of fluvial cone has been erased because of recent artificial modification. The embankment was made above the fluvial deposits. The landslide scar after the event suggested that water had gushed out from the basal parts of the old landslides. The water is assumed

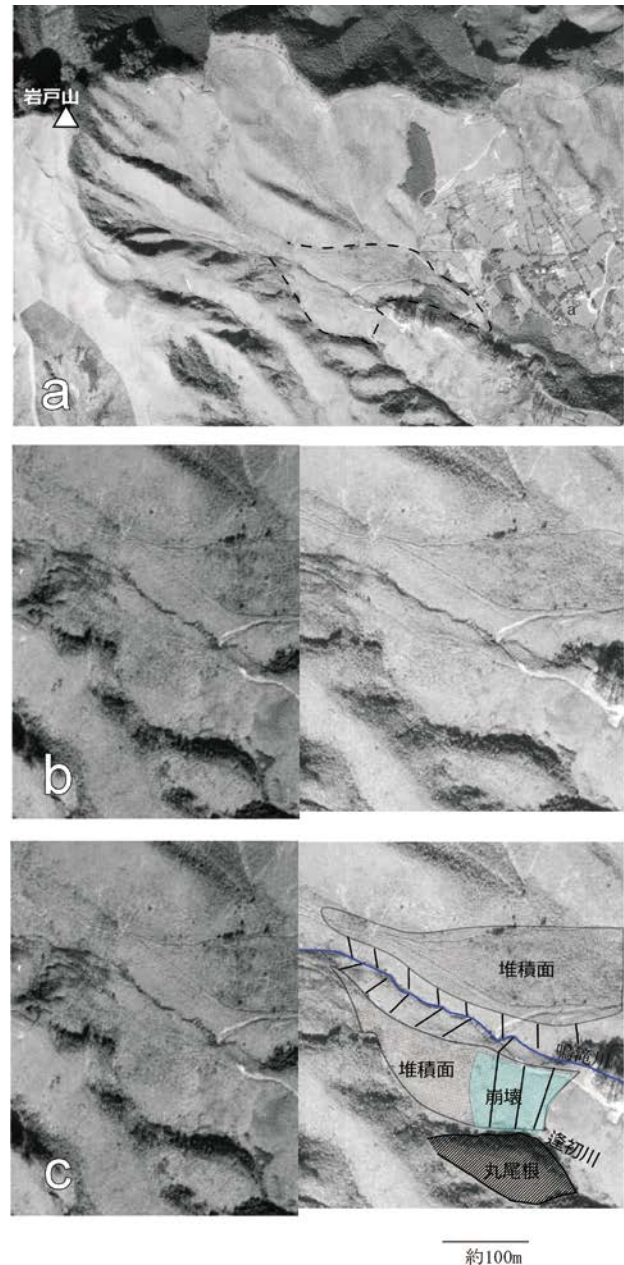
下流側で合流し、その下流側では河谷は埋積され、A尾根をまたいで、その両側の鳴沢川と逢初川の上流部を覆う変則的な沖積錐が形成されている（図2a, b）。1962年の空中写真で見ると、この二股に分かれた沖積錐の中央部を鳴沢川が侵食し小規模なV字型の谷を形成していたことがわかる（図2b, c）。重要な特徴として、逢初川上

図2 逢初川および鳴沢川上流の人工改変前の地形。a：1962年撮影の空中写真（国土地理院撮影，MKT-62-8X C9-8）。破線は沖積錐の輪郭。b：盛土予定地付近の拡大ステレオペア（MKT-62-8X C9-8, C9-9）。c：同上（地形分類図）。

Fig. 2 Topography of the upstream of the Aizome River and the Nurusawa River before the artificial modification. a: Air photograph in 1962 (Geospatial Information Authority of Japan, MKT-62-8X C9-8). Dashed lines delineate a fluvial cone. b: Enlarged stereopairs around the planned embankment (MKT-62-8X C9-8, C9-9). c: Interpretation of figure b.

流部を覆う沖積錘の東端は崩壊して元の堆積面を失っていることである（図2b, c）。この崩壊の西端は，南側の丸尾根の中央部よりもやや西側で逢初川の攻撃斜面側となっている（図2c）。

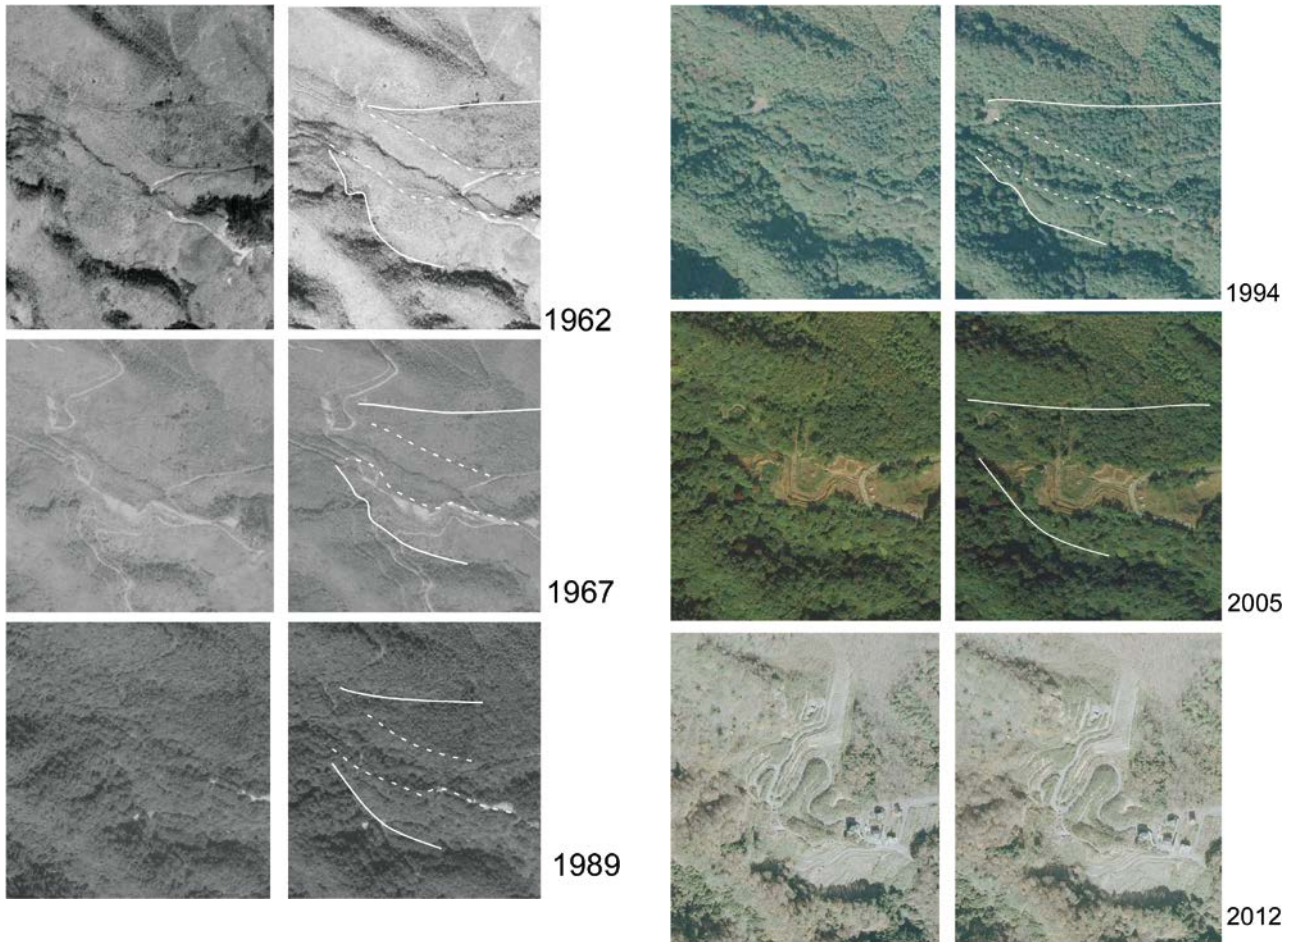
図3 調査地の経時的空中写真。a：1962年，1967年，1989年。b：1994年，2005年，2012年。白実線は沖積錘の縁，白破線はV字谷の肩を示す。

Fig. 3 Sequential aerial photographs in the study area. a: 1962, 1967 and 1989. b: 1994, 2005 and 2012. White solid lines show the rims of the fluvial cone and the white dashed lines show the shoulders of the V-shaped valley.

1962年以降の地形変化を空中写真のステレオペアとして図3に示す。使用した空中写真は，1962，1967，1989，1994，2005，2012年のものである（表1）。1967年には，鳴沢川流路の南側斜面の頂部尾根の南側が小規模に崩れ

ていることがわかる。また，1989年と1994年には沖積錘の上の植生は草原から森林に変化し，地形が見えにくくなっている。2005年には鳴沢川が埋め立てられ，また，その流路の両側のV字谷の肩が切り取られ，沖積錘の形が認められなくなっている。逢初川の盛土はこの後，2007年から開始された（静岡県，2021a）。

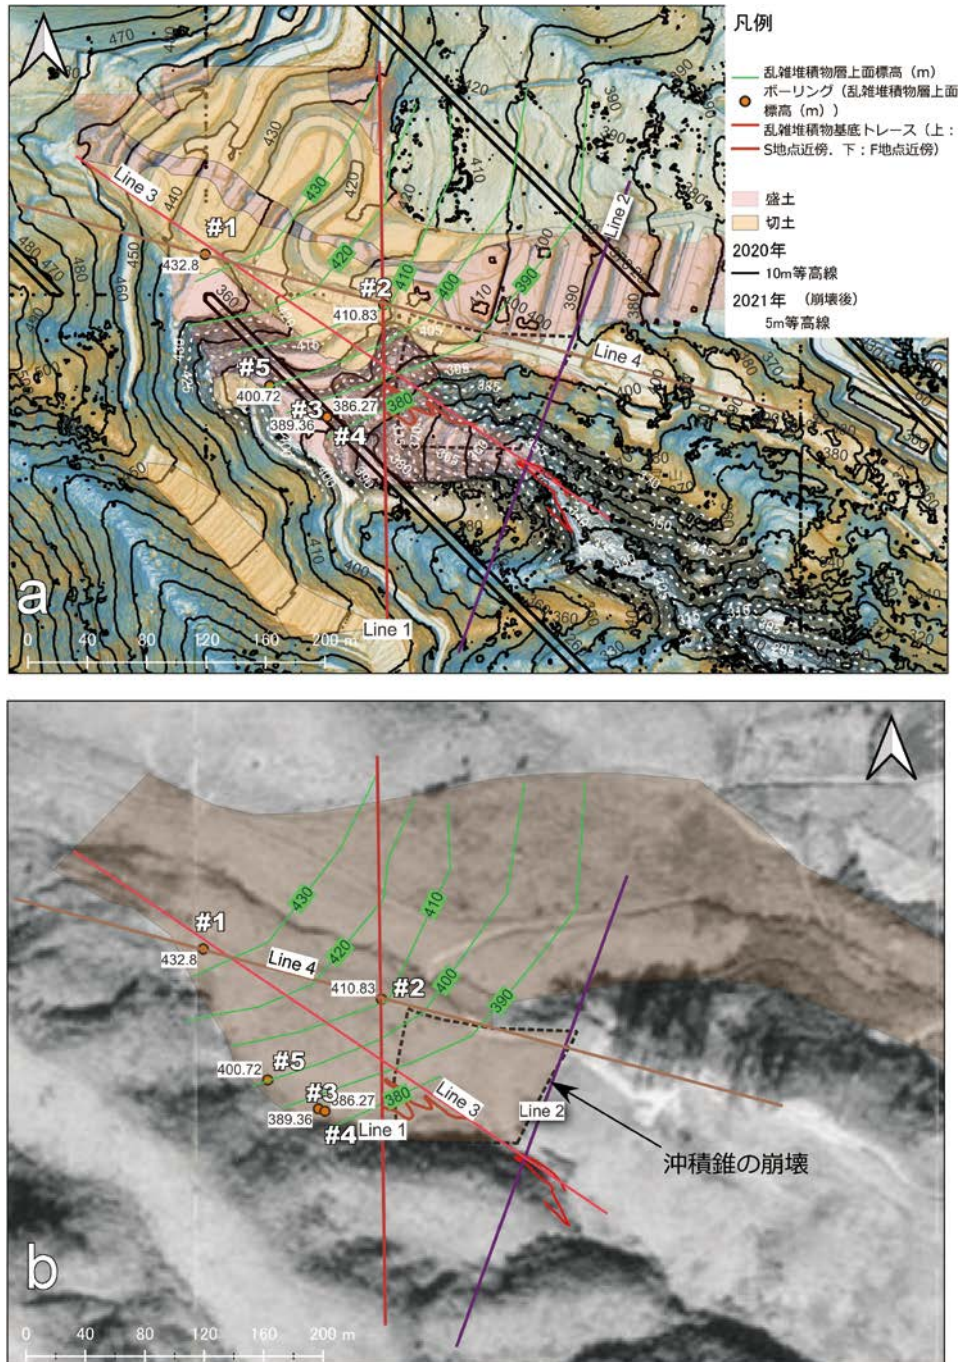
図4 乱雑堆積物層上面の等高線と地形との関係。a: 盛土崩壊発生前の地形イメージ (朝日航洋株式会社, 2021) と10m間隔等高線 (静岡県 (2020) から作成) に、乱雑堆積物層の上面の等高線、および崩壊発生後の崩壊地内と近傍の5m間隔等高線を重ね合わせたもの。乱雑堆積物層の上面の等高線は北部で地表の等高線に連続する。#1から#5はボーリング番号で、それに付随する数字はボーリングで確認された砂礫層の上面の標高 (m)。Line番号は、図5の断面に対応する断面線。上部に散在する黒い点は樹木によるノイズで、左上から右下に下がる黒2重線は、ソフトの不具合による。b: 1962年撮影の国土地理院の空中写真に乱雑堆積物層の上面の等高線を重ねたもの。空中写真はMKT623X C9をジオレファレンスして重ね合わせたため、ひずんでいる。切土と盛土の分布は静岡県 (2021a, 資料10-26による)

Fig. 4 The relationship between the top surface of the chaotic deposits and the topography. a: Topographic image before the landslide of the embankment (Asahi Aero Survey, 2021) with 10 m contours (Shizuoka Prefecture, 2020) overlain by the contours of the top surface of the chaotic deposits and the 5 m interval contours after the embankment landslide. The contours of the top surface of the sandy gravel layer merge the topographic contours in the north area where natural slope surface remains. Numbers #1 to #5 denote drillings, which are attached with the elevations of the top of the chaotic deposits in the drill holes. The four lines with numbers correspond to the profiles in Fig. 5. Black dots in the north are due to trees and the double lines from upper left to lower right are due to application bug. b: Aerial photographs taken in 1962 by the Geospatial Information Authority of Japan overlain by the contours of the top surface of the chaotic deposits. The aerial photograph was georeferenced but is distorted.

図4には、ボーリング調査からわかった乱雑堆積物の上面の等高線を示す。これは、No. 1ボーリング近くで432.8mと最も高く、東から南東側に向かって低くなっている。このことは、1962年の空中写真から判読される沖積錐の傾斜方向とほぼ一致しており、これらの乱雑堆積物が鳴沢川上流から供給されたことを示唆している。逢初川上流部は人工改変されているが、鳴沢川の左岸の緩

斜面の内、宅地造成されていない北半分は元の地形面が残っていると推定される。そして、図4でボーリングデータから得られた乱雑堆積物上面の等高線は、鳴沢川北側の地形面の等高線に滑らかに接続することができる。

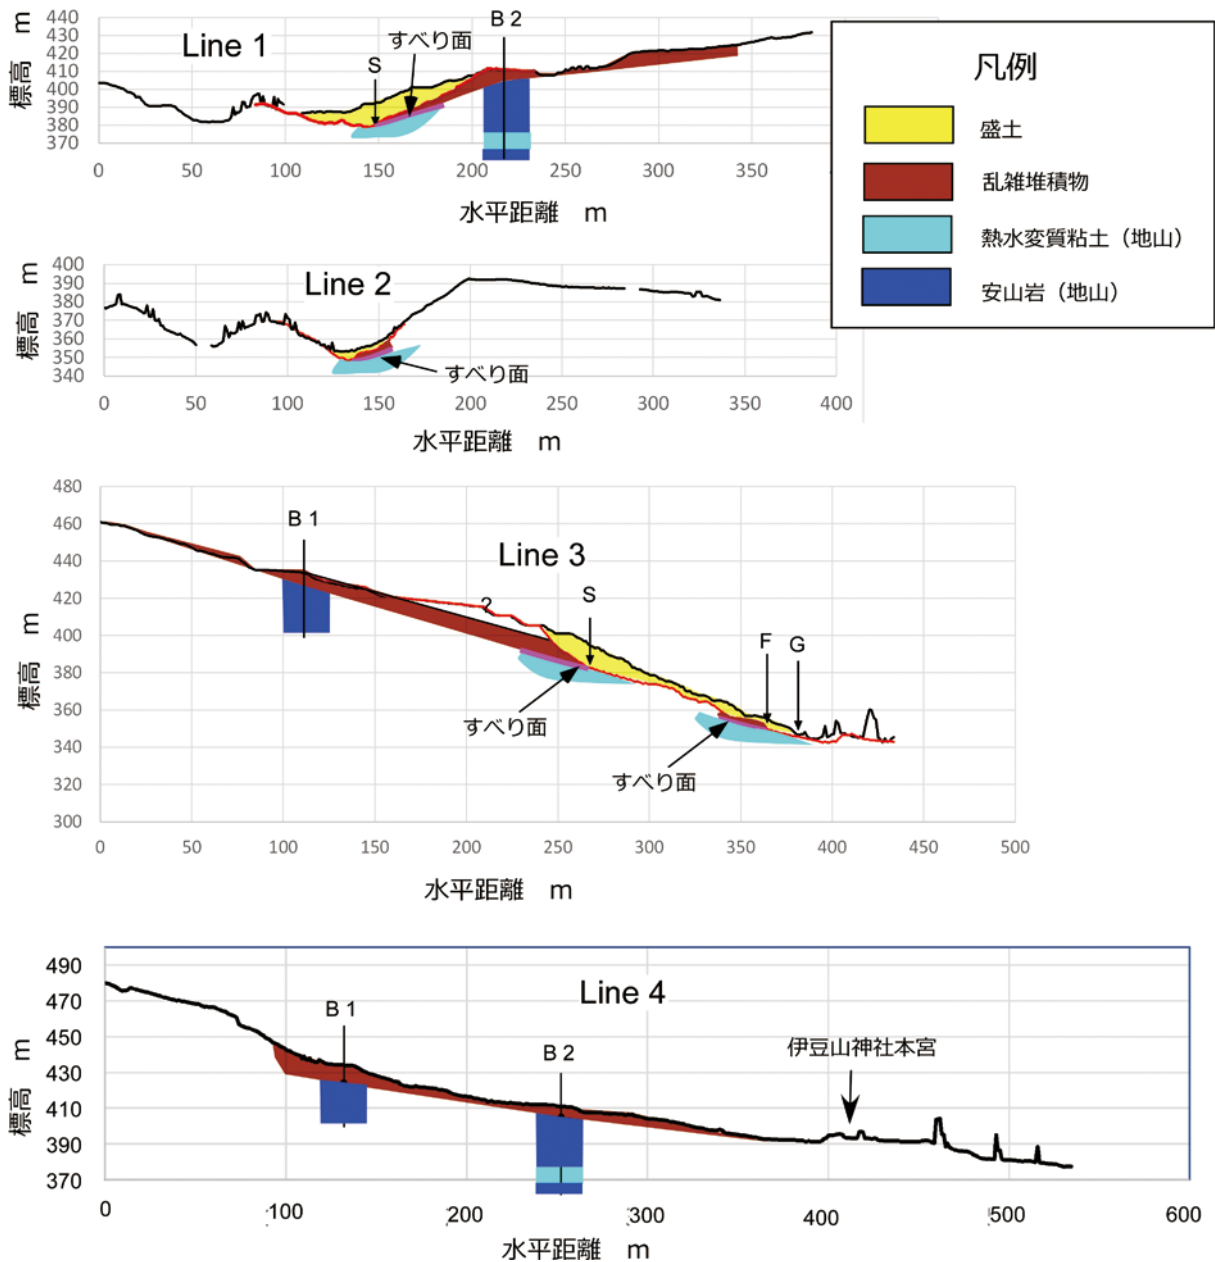
図5 地質断面図。黒線は崩壊前の地表面で、赤線は崩壊後の地表面。茶色は乱雑堆積物、黄色は盛土。ピンクはすべり面。
 Fig. 5 Geological cross sections. Black lines are the ground surface before the landslide of the embankment and the red lines are after the event. Brown: chaotic deposits. Yellow: embankment. Pink: sliding surface. See text for detail.

示してある。Line 1はNo. 2孔と後述のS地点を通る南北のライン、Line 2は後述のF地点を通る北北東-南南西のラインである。Line 3は鳴沢川上流部からNo. 1のボーリング孔を通り、逢初川の流心を通る北西-南東の断面である。Line 4は、No. 1とNo. 2のボーリング孔を通り、尾根Aに至る西北西-東南東の断面である。Line 1では、No. 2孔の孔口から深さ6m（あるいは12m）まで乱雑堆積物、その下は安山岩で、深さ約33mから41mつまり標高370mから380mの間は灰色に強く熱水変質し、黄鉄鉱を含み、頻りに鏡肌を有する。この範囲は、高角度な鏡肌も含まれ、断層破碎帯であると推定される。乱雑堆積物の層は、逢初川に向かって傾斜している。Line 3では、No. 1孔での乱雑堆積物の層は1mから9mの深さまであり、同様に逢初川に向かって傾斜している。断面図上では乱雑堆積物の下方延長は盛土崩壊面に現れることが、後述するように、崩壊面で確かめられた。鳴沢川では、広い範囲が沖積錐に覆われていることから、乱雑堆積物は厚いと考えられる。土砂に埋められた後の鳴沢川の盛土

上面標高はLine 2沿いで約390mであり、逢初川の350mよりも40mも高い。鳴沢川沿いの堆積物の厚さは不明であるが、いずれにしても、鳴沢川に表流水がある状態では逢初川に向けて大きな水位差があることになる。そして、鳴沢川の集水域からも、乱雑堆積物の層を通過して地下水が逢初川に流入していると推定される。Line 3上で、F地点は乱雑堆積物層の延長上にある。

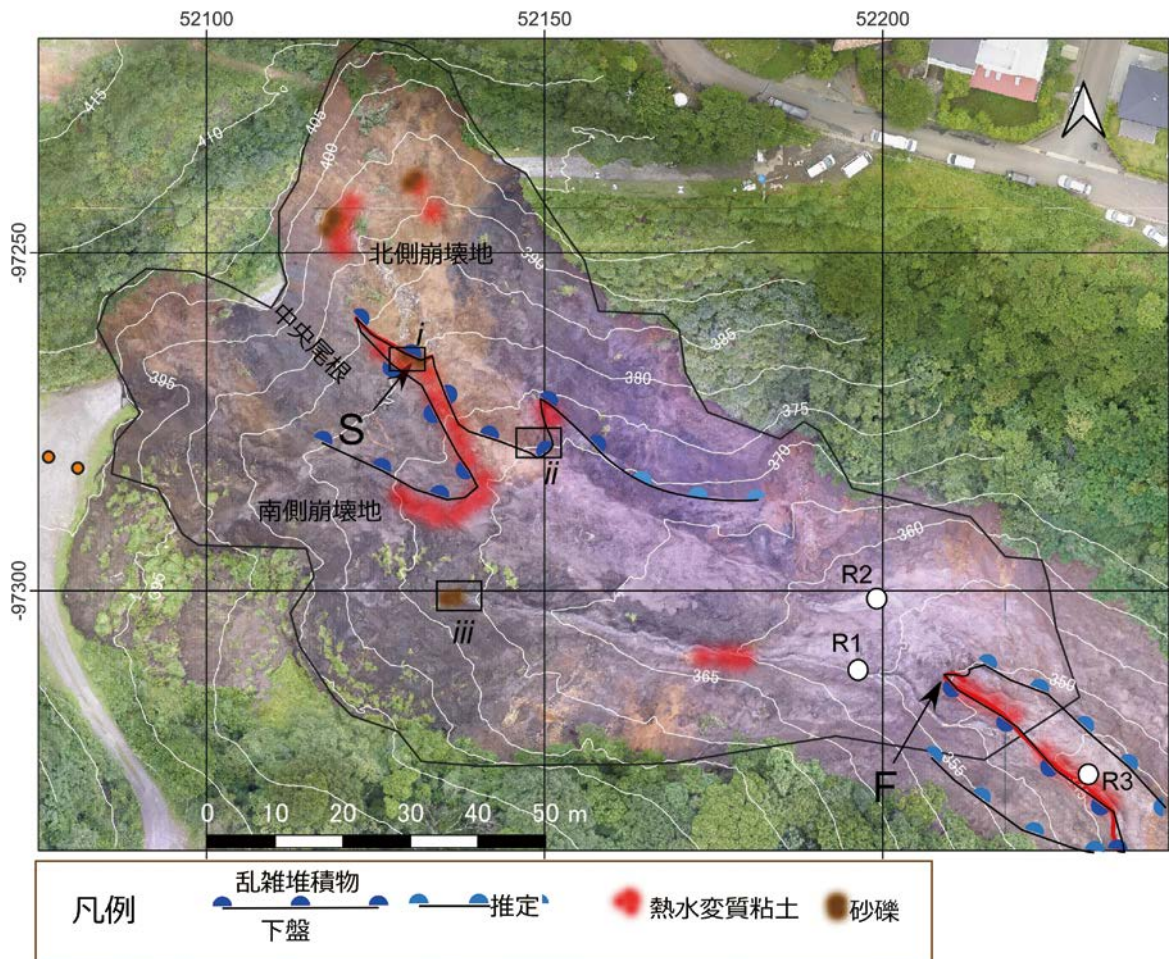
図6 盛土崩壊地の地質概略図。Sは地すべり1の基底部の観察箇所（図9）、Fは地すべり2の基底部の観察箇所（図11）。その他の記号は本文参照。基図は盛土崩壊地の2cm解像度オルソ画像に50cmのDEMデータから作成した傾斜図を重ね合わせたもの（静岡県（2021b）のデータから作成）。

Fig. 6 Geologic outline in the landslide of the embankment. S and F show the locations where the basal part of landslides 1 and 2 were observed respectively (Figs. 9 and 11). Refer to the text for the other symbols. The base map was made from orthophotographs with 2 cm resolution overlaid with a slope image from 50 cm DEMs, both data were obtained by Shizuoka Prefectural government (2021b).

ンズ状に含まれていた。この堆積物は、その特徴と位置から考えて、前述の沖積錐を構成する乱雑堆積物である。北側崩壊地の北側側面には黒色盛土が薄く残っている。南側崩壊地、特にその中央の沢部の南側には黒色盛土がかなり残存している。図6で南側崩壊地の縁よりも南西側にも地肌が見えるが、崩壊発生前後の地形標高データを比較すると、これらは小段表面が薄く崩れたもので、小段自体はずり下がりではないことがわかる。

北側崩壊地および中央尾根下部には、地山と判断される熱水変質粘土が露出していた(図6)。これは、灰色と

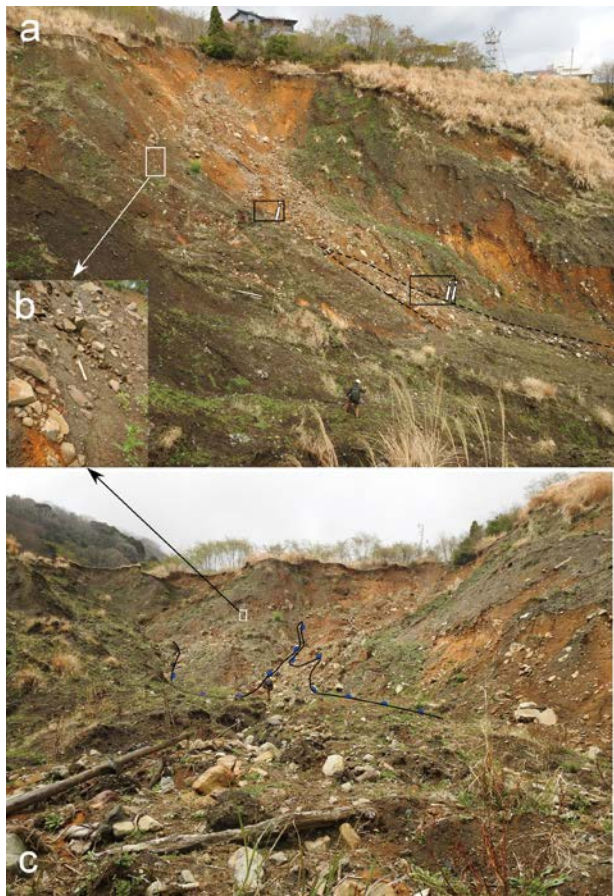
中央尾根には、割れ目に富む安山岩の岩塊が露出していた(図7a, b, c)。この安山岩の割れ目には、褐色の土が詰まっている所と、それが失われて最大幅10cmの隙間となっている所とがあった(図7b)。

図7 盛土崩壊地内部の状況。a: 南側から中央尾根(左側)と北側崩壊地を望む。iは地すべり1のすべり面観察位置(図6)。iiは地すべり1基底部付近の安山岩塊の位置(図6)。破線は下流方向に開いた扇状の窪みで、地下水の流出によって土砂が洗い流された部分と推定される。b: 中央尾根に位置する亀裂の発達した安山岩塊。c: 盛土崩壊地を下部から見上げた写真。ハッチのついた線は乱雑堆積物底面のトレース。

Fig. 7 Photographs showing the inside of the landslide. a: A view of the central ridge (left) and northern landslide area, looking from the south. i is the location where landslide 1 was observed (Fig. 6). ii is the location of the andesite block near the base of the landslide (Fig. 6). Dashed line shows a fan-like depression widening downslope, which is assumed to be made by the washing out of debris by the gushing out of groundwater. b: Cracked andesite block in the middle of the central ridge. c: A view of the landslide looking from its lower portion. Lines with hatches delineate the base of landslide 1.

すべり面の観察されたS地点よりも斜面下方は緩斜面となっており、それは下流方向に開く平滑斜面となっていた(図6, 7a, c)。この地形は、乱雑堆積物基底、特にすべり面付近から突出した地下水によって土砂が洗い流

されて形成されたことを示唆している。また、乱雑堆積物内部の、亀裂に富む安山岩の塊は、亀裂に沿って地下水が流れやすいため高透水ゾーンを形成すると考えられる。

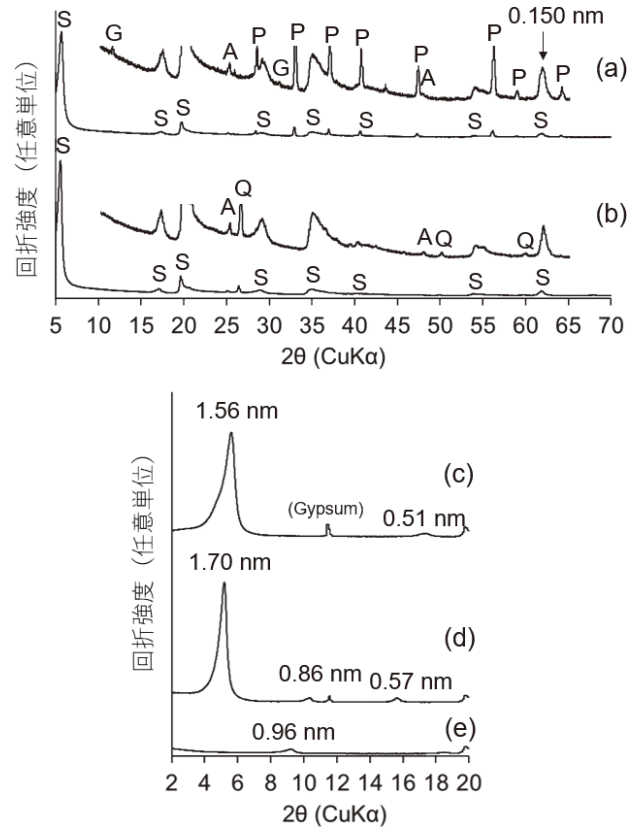
図8 北側崩壊地に露出する粘土のX線回折図。灰色粘土(a)及び黄白色粘土(b): $5-70^\circ$ (2θ), 特に $10-65^\circ$ (2θ)の範囲は強調して示している。灰色粘土試料の $<2\mu\text{m}$ 分画試料の風乾(c)、エチレングリコール処理(d)、 500°C で1時間の加熱処理(e)の後の不定方位試料。S = スメクタイト, P = 黄鉄鉱, G = 石膏, A = 鋭錐石, Q = 石英。

Fig. 8 X-ray diffraction patterns of clay samples exposed in the northern collapsed area: (a) gray clay and (b) pale-yellow clay. The range is $5-70^\circ$ (2θ) and exaggerated scale at $10-65^\circ$ (2θ). Oriented $<2\mu\text{m}$ fraction of sample gray clay after (c) air-drying, (d) ethylene glycol treatment, (e) heating at 500°C for 1h. S = smectite; P = pyrite; G = gypsum; A = anatase; Q = quartz.

(XRD) により行った。いずれも同じ粘土鉱物に由来する全体的に似たパターンとなる (図8a, b)。灰色粘土は黄鉄鉱を含み (図8a)、熱水変質により形成されたと考えられる。わずかに含まれる石膏は、黄鉄鉱の酸化と分解によって発生する硫酸と鉱物中に含まれるカルシウムの反応によると思われる。黄白色粘土は、黄鉄鉱および石膏を含んでおらず、わずかに石英を含んでいた (図8b)。これらのことから、黄白色粘土は灰色粘土を起源とし、酸化風化の過程で黄鉄鉱を失ったものと解される。水簸による2 μm 以下の粘土の定方位試料のパターンからは、

風乾後に1.56, 0.51nm (図8c)、エチレングリコール処理後に1.70, 0.86, 0.57nm (図8d)、500°Cで1時間の加熱処理後に0.96nmのピークが現れており (図8e)、これらの特徴から含まれている粘土鉱物の種類はスメクタイトと判別できる。0.150nmの060反射 (図8a, b) からは2八面体型のスメクタイトであることが分かる。

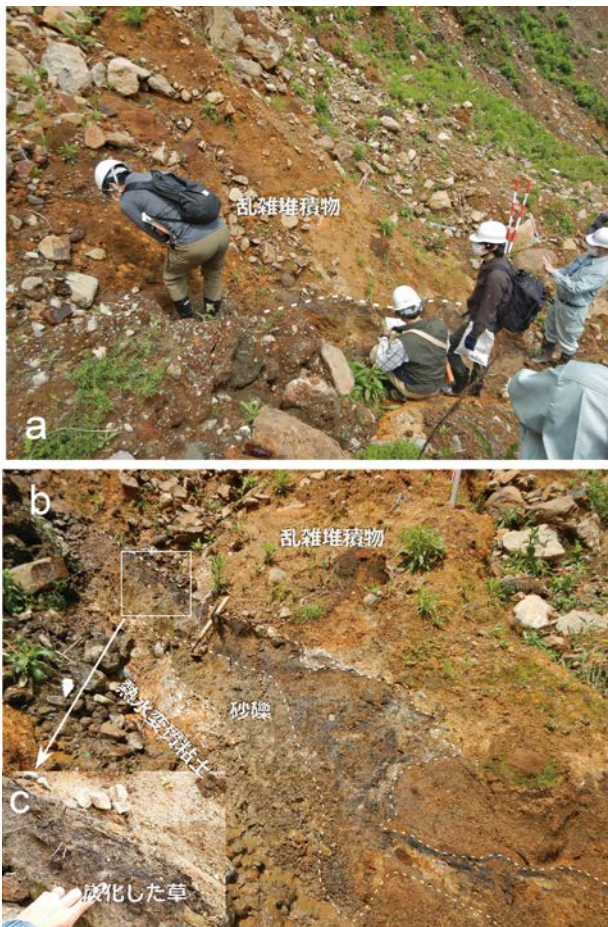
図9 地すべり1の基底部 (位置は図6のS)。a: 乱雑堆積物 (黄褐色部)。表面には崩壊土石が載っている。破線はその下底面。b: 地すべり直下の植物片濃集層と、その下の砂礫とさらに下の熱水変質粘土。植物片濃集層は右側で非対称に変形しており、地すべりが左から右に向かって移動したことを示唆している。スケールの鎌の柄は長さ30cm。c: 植物片濃集層。炭化した草や根のついた細い木が認められる。

Fig. 9 Basal portion of landslide 1 (located as S in Fig. 6). a: Landslide body (yellowish brown), which is partially covered by debris. Dashed line is the base of the landslide. b: Plant fragments-rich layer below the landslide underlain by sandy gravel layer, which in turn underlain by hydrothermal alteration clay. The plant fragments-rich layer is asymmetrically deformed in the left, which suggests that the landslide displaced from the left to the right in this figure. The handle of the sickle is 30 cm long. c: plant fragments-rich layer, which has carbonized grass and rooted thin wood.

の観察から、この部分の乱雑堆積物は、過去に熱水変質粘土の上で地すべりを起こしていたことがわかった(地すべり1)。植物片は、炭化した草および根のついた直径2cm程度の木片からなり、厚さ10-20cmの黒味を帯びた土の上部に濃集していた(図9)。この産状から、この植物片濃集ゾーンは、元の地表面であったことがわかる。後述するように、この植物片は ^{14}C 年代測定の結果、約700年前(西暦1950年を基準とする)のものであることがわかった。この露頭の旧地表面は、著しく変形しており、その非対称構造から、旧地表面の上を乱雑堆積物が北から南(図9bの左から右)に移動したことが示唆される。旧表土の下には厚さ最大30cmの砂礫層があり、それは円磨された中礫を含み、やはり変形していた。この砂礫層の下には熱水変質粘土があり、砂礫層との境界から20cm下まで酸化によるまだら模様が扁平化しており、上述の地すべりによって変形したものと推定される。この熱水変質粘土には鏡肌が認められた。それは、N14°E/28°SEの走向傾斜を有し、またS24°E/18°の条線を有していた。この条線と上述の非対称構造から、地すべり1は、熱水変質粘土上面をすべり面とし、その移動方向は南南東で

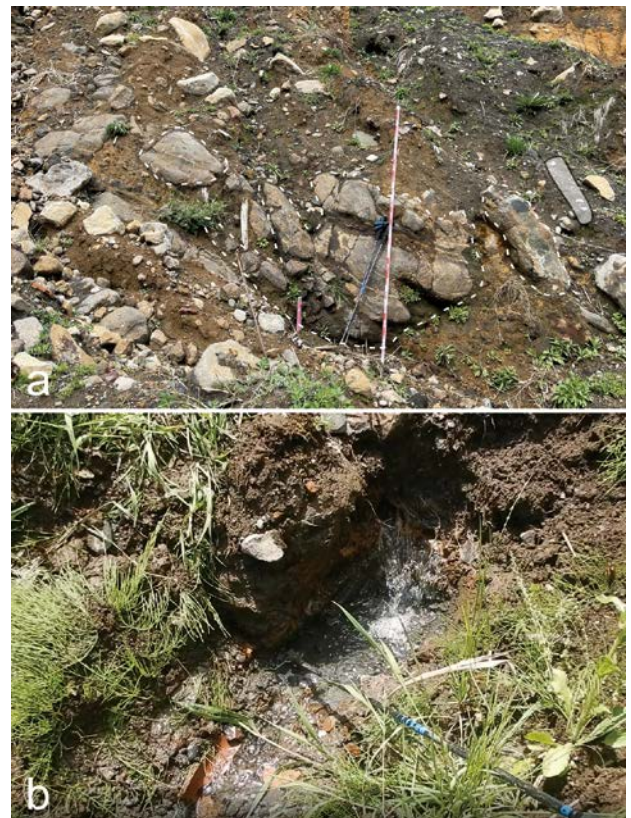
図10 崩壊地内部の安山岩ブロックと湧水状況。a: 差し渡し2mの安山岩ブロック (図6のii)。小ブロックに割れていて、間に土砂が詰まっていることから、地すべり1の一部と推定される。スケールは2m。b: 盛土下からの湧水 (図6のiii)。亜円礫が認められることから、おそらく背後に砂礫層があるものと推定される (2022年5月2日撮影)。

Fig. 10 Andesite blocks and spring water in the landslide of embankment. Two-meter across andesite block, which is separated to smaller blocks with soil in between (ii in Fig. 6). This suggests that this block is a part of landslide 1. The scale is 2 m long. b: Water spring coming out below the embankment (iii in Fig. 6). Subrounded pebbles are seen with the water, which suggests that the sandy gravel layer is beneath the embankment. Photograph taken 2 May, 2022.

図6のS地点では、上述のように古い地すべりがあることが示唆される。図6のS地点では、上述のように古い地すべりがその下底面でのせん断構造によって認定されたが、その延長を横方向に追跡すると、特にせん断構造なしに、下位の熱水変質粘土の上に乱雑堆積物が載る個所も認められた。つまり、乱雑堆積物は熱水変質粘土の上に載り、その一部が地すべりしたことが示唆される。中央尾根にある前述の安山岩の岩塊の露頭は、位置的に見て乱雑堆積物に含まれる。北側崩壊地の下部には(図6と図7aのii)、盛土の下に差し渡し2m程度の安山岩ブロックも含まれていた(図10a)。この安山岩ブロックは、さらに小ブロックに分かれていて、その中に土砂が入り込んでいる部分があったので、おそらくこれも乱雑堆積物の一部であり、S地点との相対関係からおそらく基底部に位置すると推定される(図10a)。乱雑堆積物の上には盛土が載っていたことになるが、両者の境界は詳細には追跡していない。

一方、南側崩壊地から湧出する流量はR1で計測されており、これは降雨に速やかに応答する。南側崩壊地では、図6のiii地点からの湧水が継続的に見られ(図10b)、これは沖積錐の砂礫層からの出水と見られる。盛土崩壊は、南側崩壊地では、上述の地すべり1の基底部からの出水とともに、この出水も関連していると考えられる。

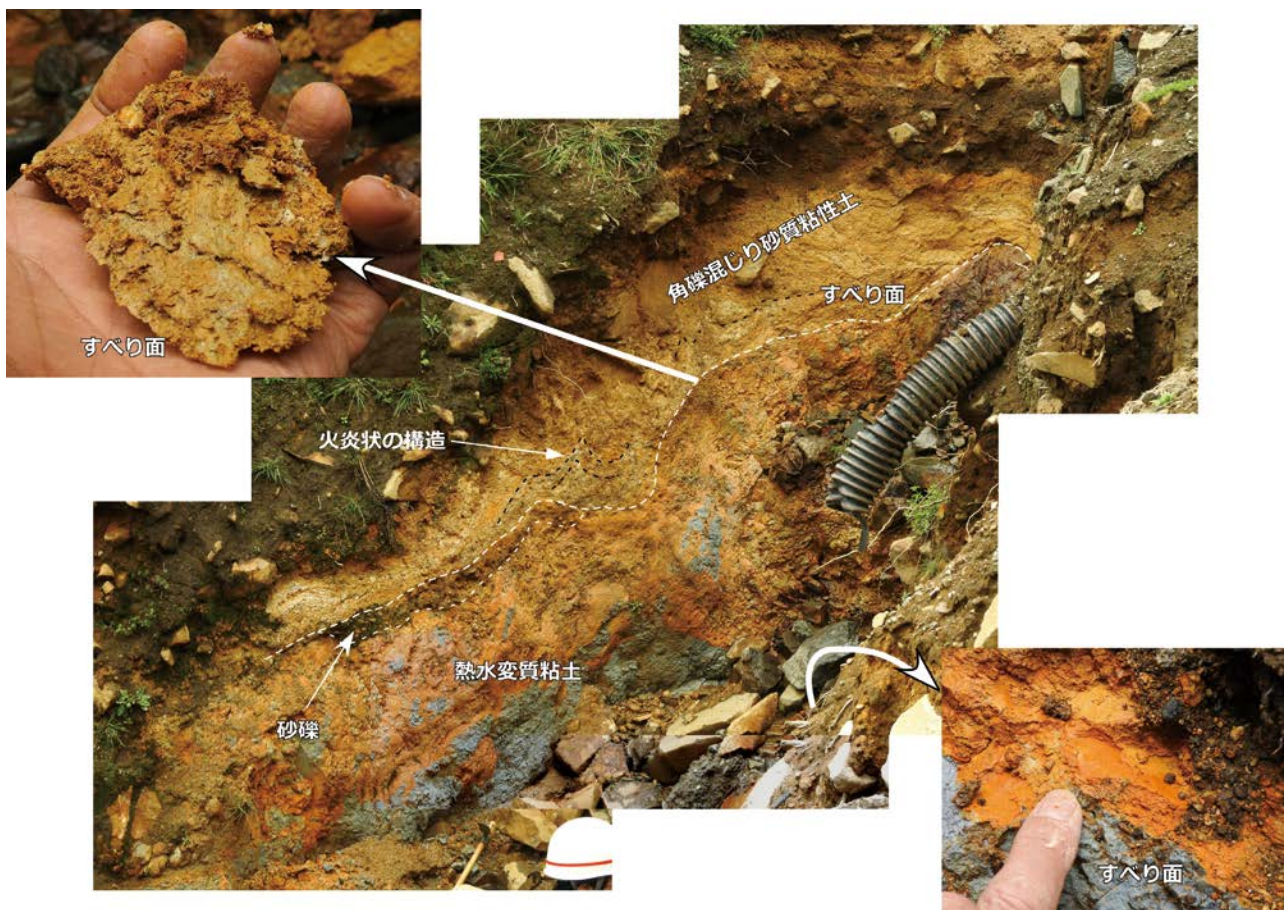
図11 地すべり2の基底部の構造(図6のF地点の窪みの右岸側)。下部に地山の熱水変質粘土があり、その上に防縮する砂礫層があり、その上にせん断された角礫混じり砂質粘性土が載っている。この粘土には鏡肌が認められ(左上挿入写真)、また、左岸側の地山の熱水変質粘土にも鏡肌が認められた(右下挿入写真)。

Fig. 11 Structure of the basal part of landslide on the right bank of the gully at F in Fig. 6. The bottom is a basement of hydrothermal alteration clay overlain by sandy gravel with laterally variable thickness, which in turn is overlain by sheared sandy clay with rock fragments. The sandy clay is sheared with slickenside (upper left inset). Clay is also exposed on the left bank with slickenside (lower right inset).

盛土崩壊地下端付近の谷底には高さ3m程度の滝状の窪みが形成され、そこから下流側はガリーとなっていた(図6のF)。これは、木村(2021)が洗堀箇所Fとした所である。この窪みの側面で地質構造が観察でき、それは、ここが古い地すべりの基底部であることを示唆していた。窪みの南側側面(右岸側)では、図11に示すように、下部に黄褐色と灰色がまだら模様をなす熱水変質粘土が露出し、その上に最大厚さ10cmで膨縮・尖滅する砂礫層が載り、さらにその上に黄褐色で角礫を含む砂質の粘性土が約1mの厚さで載っていた。この角礫を含む砂質粘性土は、断面的に考えて乱雑堆積物層の延長上にあり、特徴も類似していることから(図5, Line 3)、その一部であると推定される。また、この黄褐色粘性土は、火炎状の構造を呈し、一部に鏡肌を伴う個所がある(図11)。このような構造から、この角礫混じり黄褐色粘性

土はせん断されており、地すべりの基底部であることがわかる(地すべり2)。つまり、S地点と同様に、ここでも乱雑堆積物が熱水変質粘土との境界をすべり面として過去に地すべりを起こしていたことがわかった。

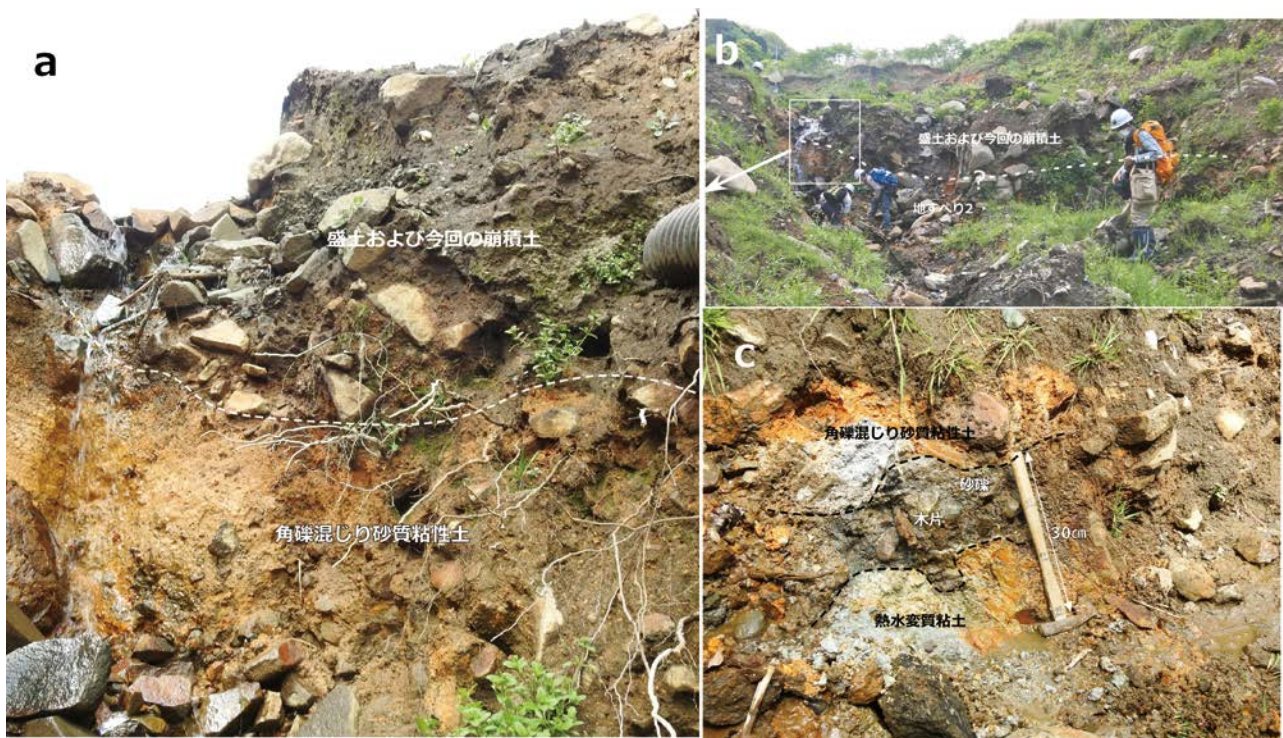
窪地の北側では、地すべりの基底部は下流側に高さを減じている。この基底部には安山岩岩片に富む部分もあり、そこでは基質の褐色土が失われ、隙間となっている部分が認められた(図12a)。一部の隙間からは褐色の沈殿物を伴う湧水が認められた。後述するように、ボーリングコアの熱水変質粘土には一般的に黄鉄鉱が認められたことから、この褐色の沈殿物は黄鉄鉱の酸化・分解によって生じた鉄含有の二次鉱物の可能性がある。私たちの現地調査時には、これらの隙間から少ないながらも湧水が認められ、盛土崩壊時には水の噴出があった可能性がある。実際、この窪地から下流は、ゴルジュ状の谷となっており、噴出した水によって土砂が洗い流された可能性が高い。この岩塊の集積部の上にコルゲートパイプを含む盛土が認められた(図12a)。

図12 地すべり2の基底部の構造(図6のF地点の窪みの左岸側)。a: 地すべり2とその上に載る盛土および今回の崩積土。盛土の右端の中にコルゲートパイプが見える。地すべり2の下部には角礫が多く、その間の細粒分が流失して隙間になっている。b: F地点の窪みを下流側から見た状況。約3mの深さの窪みになっており、その下部に地すべり2があり、その上に盛土および今回の崩積土となっている。c: 地すべり2とその下の砂礫層、さらにその下の熱水変質粘土。砂礫層は変形しており、また、木片を含んでいる。この木片を¹⁴C年代測定に供した。

Fig. 12 Structure of the basal part of landslide 2 on the left bank of the gully at F in Fig. 6. a: Landslide body 2 overlain by embankment, which in turn is overlain by the new debris. A corrugated pipe is seen in the embankment in the upper right. The lower portion of the landslide body 2 is rich in angular rock fragments, of which matrix finer materials were removed to leave openings. b: Overview of the gully at F seen from the downstream. It is approximately 3 m deep and its upper side exposes the landslide body 2 in the bottom and embankment and new debris on it. c: The bottom of landslide body 2 on sandy gravels, which is on hydrothermal alteration clay. The sandy gravel layer is deformed and has a wood fragment, which was dated by ¹⁴C.

上に岩片と黄白色から褐色の粘性土の混合した層が載っている様子が観察できた(図12c)。この砂礫層は、変形して入り組んだ形態をしており、また、直径約2cm、長さ約7cmの木片を含んでいた。このような産状から、ここでは、砂礫層とその下の熱水変質粘土の間にすべり面を持って地すべりが起こり、その滑動に伴って砂礫層に木片が巻き込まれたものと推定される。後述するように、この木片は、¹⁴C年代測定の結果、約8,000年前(西暦1950年を基準とする)のものであることがわかった。窪み北側の熱水変質粘土には、乱雑堆積物との境界から20cm程度の範囲まで所々で鏡肌と条線とが認められた。N7°E/38°Eの鏡肌面上にS8°Eに12°傾斜する条線が認められ、これは、地すべりの移動方向が南南東方向であったことを示唆している。これは、地すべり1の移動方向とほぼ同じである。上述の砂礫層の高さは右岸側(南側)で左岸側(北側)よりも約2m高いが、これは、おそらく地すべりが北側から南側に移動し、そこで対岸に乗り上げているためであると考えられる。

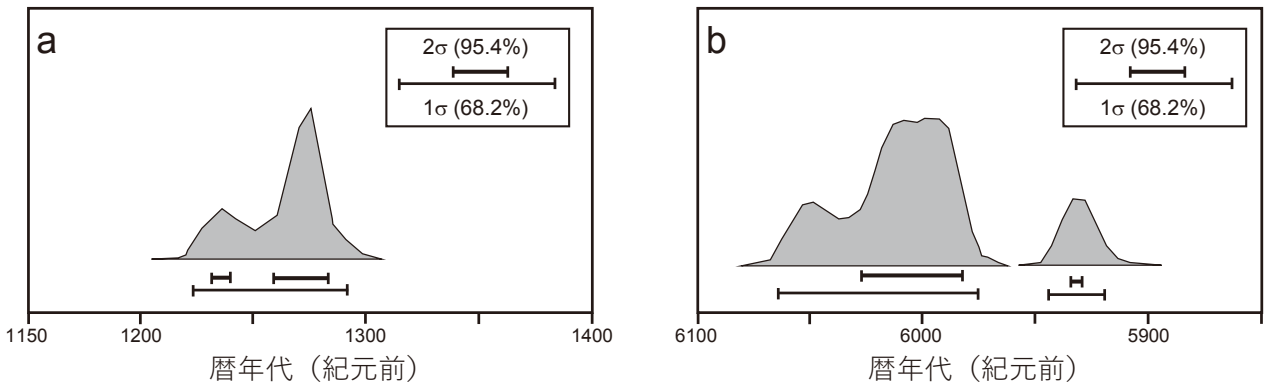
結果を図13と表2に示す。地すべり1の直下の植物片の¹⁴C年代値は暦年代で西暦1224~1291年(西暦1950年から726~659年前)(95.4%)である。一方、地すべ

り2の直下の砂礫からの木片試料の¹⁴C年代値は暦年代で紀元前6066~5978年(西暦1950年から8,015~7,927年前)(82.7%)、紀元前5946~5921年(西暦1950年から7,895~7,870年前)(12.7%)である。

図13 確率密度分布で表示した年代モデル。
Fig. 13 ¹⁴C dating results presented as probability density distributions.

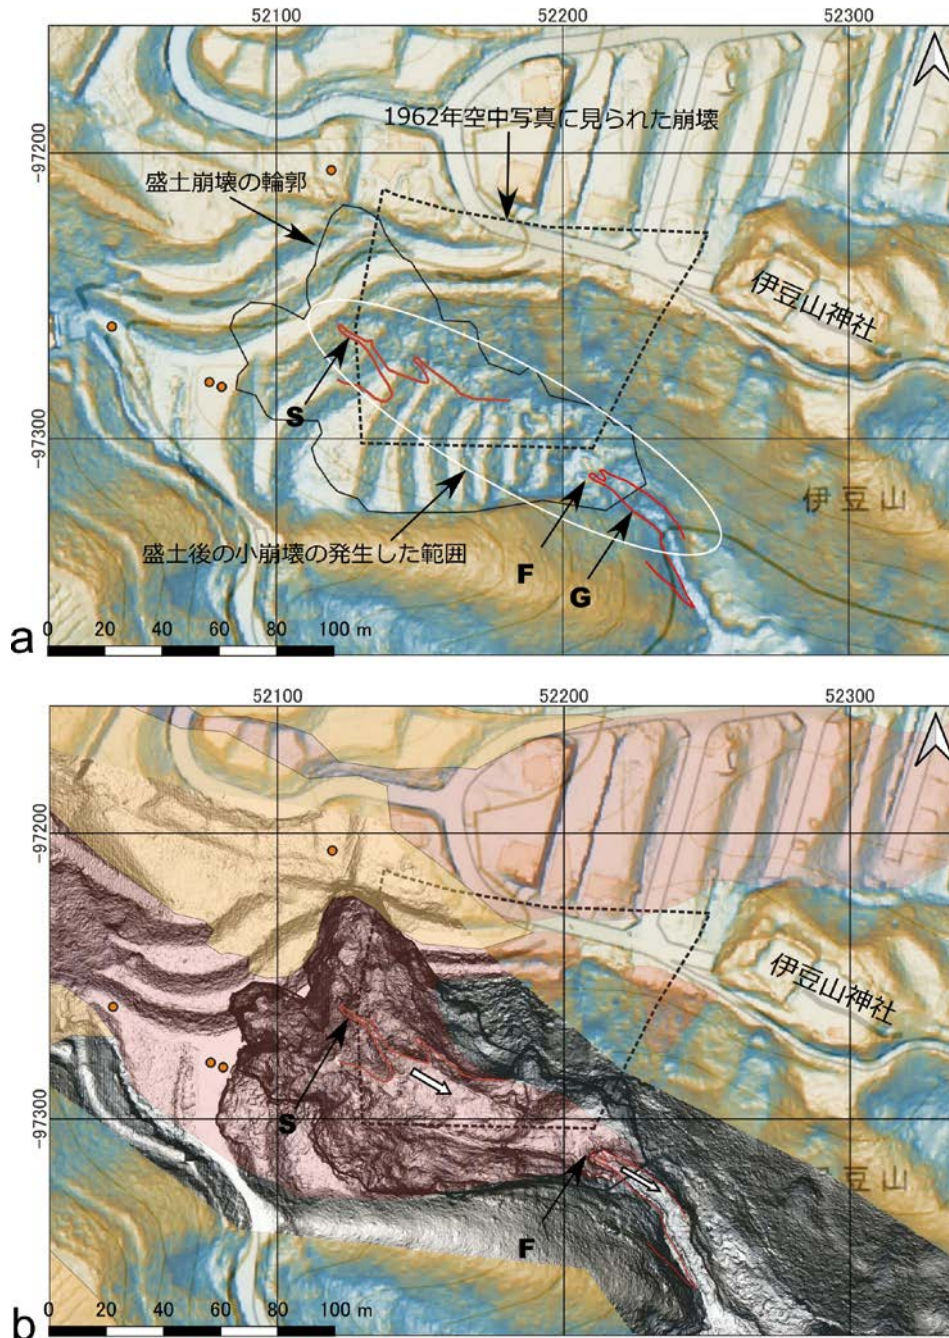
図14 盛土崩壊発生前後の地形と1962年以前の沖積錐の崩壊と今回の崩壊、および乱雑堆積物下面（一部地すべり面）のトレースの関係。
 a：盛土崩壊前。基図は朝日航洋株式会社（2021）の陰陽図。白楕円で囲んだ範囲内の盛土小段に数m大の小崩壊が複数見える。この範囲は盛土崩壊後に乱雑堆積物下面のトレースが露出した位置に符合する。また、1962年以前の沖積錐の崩壊斜面の下部ともほぼ重なる。b：盛土崩壊後の傾斜図を発生前の陰陽図に重ねた図。盛土崩壊範囲の最下部にF地点、つまり地すべり2の基底部が露出した窪みが位置する。この窪みは盛土崩壊前にa図のG地点にあったガリー頭部が後退したものと考えられる。F地点よりも下流は周辺部分よりも数m低いガリーになっており、また、S地点の下流部には平滑な扇型斜面があり、これらの地形は、それぞれ地すべり2および地すべり1の基底部からの地下水の突出によって形成されたものと考えられる。

Fig. 14 Relationship among the topography before the landslide of the fluvial cone before 1962, landslide of the embankment in 2021, and the traces of the old landslide bases. a: Before the landslide of the embankment. Base map is a topographic image by the Aero Asahi Corporation (2021). There are small failures on the embankment in the area encircled with a white ellipse. This area coincides with the area where the base of landslide bodies 1 and 2 appeared as well as the area of the bottom of the landslide of the fluvial cone before 1962. b: Overlapped maps of a slope image after the landslide of the embankment and a topographic image before the event. The gully head F where the base of landslide 2 was exposed likely used to be at G in fig. a and retreated to F. The gully downstream of F is several meters lower than the surroundings (yellow dashed line) and the downslope of S where the base of landslide 1 was exposed is a fan-like smooth slope (yellow dashed line); both topographic features are assumed to be the results of washing away of debris by the water from the basal parts of the landslides 1 and 2.

上述の沖積錐は、米軍空中写真が撮影された1947年までには、逢初川上流で東側が崩壊し、その堆積面が失われていた。この崩壊範囲を盛土崩壊前の地形と重ね合わせると、その下部が盛土表面に水の滲出による小崩壊と思われる孔が形成された範囲と重なっていることがわかる(図14a)。また、この孔の形成範囲は、盛土崩壊後に見いだされた乱雑堆積物基底部の位置とも符合している。これらのことは、沖積錐の崩壊のメカニズムと盛土崩壊とのメカニズムとの間に関連性があることを示唆している。
