走査型電子顕微鏡 (SEM) の修理

静岡大学電子工学研究所技術部

勝野廣宣、小山忠信

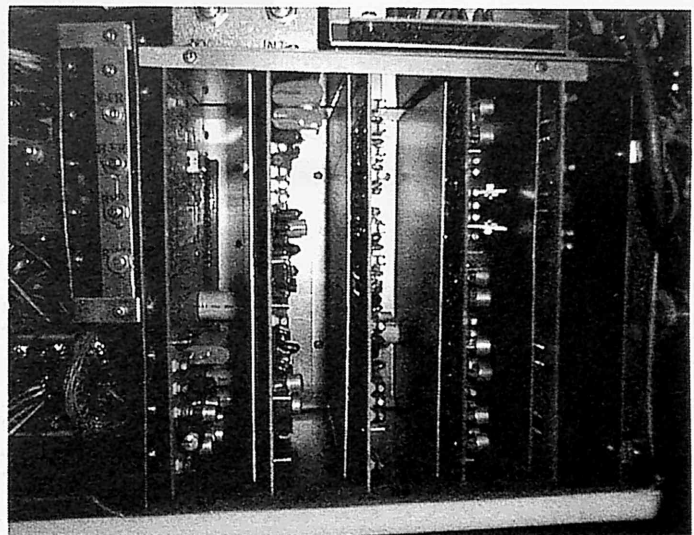
写真1 関係する回路基板とチェックピン

写真1に、関係する回路基板とチェックピンを示す。

CRT のインテンシティ端子と N82NC02P 基板の CP-2 の波形とは、ほぼ同じであった。したがって、ブランキング出力は正常であることがわかった。

次に、N82NB02P 基板（水平発振映像増幅器）の CP-5 をチェックした。これは、CRT のブライトネスをコントロールしているかどうかをチェックするものである。

測定した結果、ブライトネスを変化させた場合、CP-5 の直流電圧は 7.97 ボルトからマイナス 6.96 ボルトまで変化し、ブライトネスコントロールは正常であった。

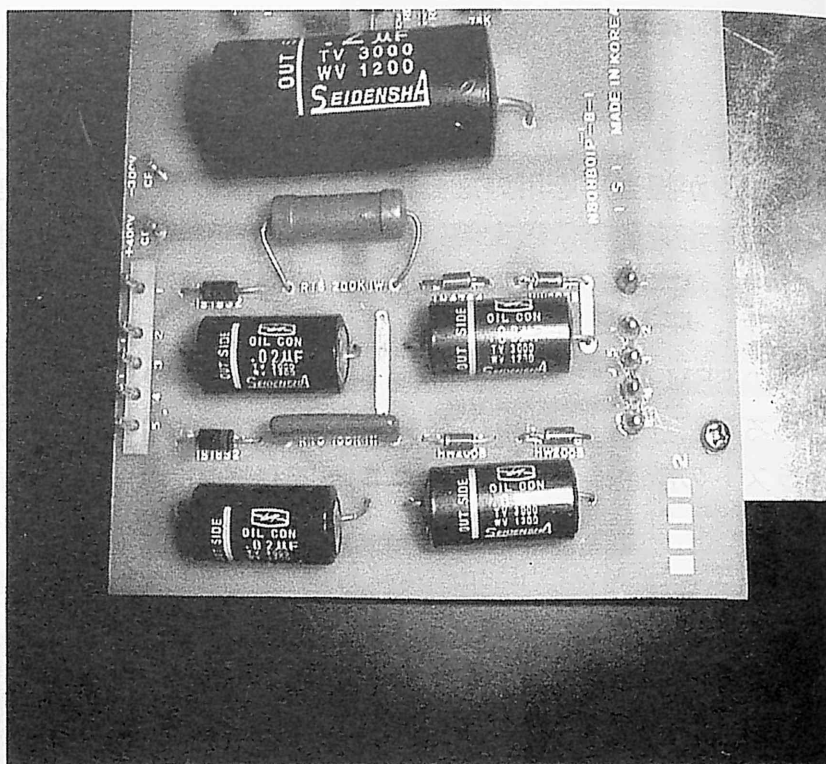
写真2 直流電圧を供給している回路部分

に直流電圧が印加されているが、その片側の電圧がゼロであった。「基板チェックのしおり」によれば、この端子にはマイナス300ボルトの直流電圧が印加されているのが正常な状態であることから、CRTが真っ白になった原因としては、この直流電圧がゼロであることがほぼ判明した。

この直流電圧を供給している回路を写真2に示す。

この回路は、ダイオードとコンデンサーと抵抗からなる通常の直流整流回路である。

そこで、これらの回路を構成している部品をひとつずつ調べた結果、「R15」の抵抗(200 k Ω 、1 W)が断線していることがわかった。

そこで、この抵抗を取り換え、装置を立ち上げ2次電子像を撮影した結果、以前と同じようにきれいな像が撮影できた。
