## 1976年7月11日大雨による伊豆半島南部の災害

土 隆 一\*

## Notes on Flood Disasters of the Southern Izu Peninsula Caused by the Heavy Rainfall on July 11, 1976

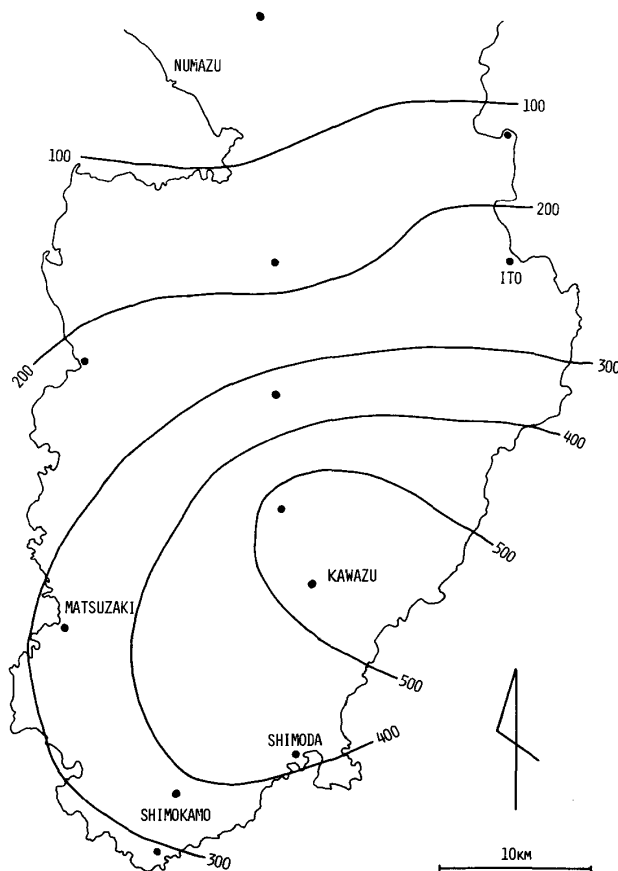
図1 1976年7月10-12日の伊豆半島における総雨量分布(単位mm)

で降ったが、静岡県土木部の資料によると7月11日前後3日間の総雨量は河津、稲取、天域で500ミリ以上、下田402ミリ、松崎310ミリ、また、1時間雨量の最大は河津75ミリ、稲取74ミリ、南伊豆70ミリとなつてゐる。これは一昨年「七夕豪雨」で静岡に降った量『総雨量508ミリ、1時間雨量最大76ミリ』にはほぼ等しくまさに集中豪雨であった。このため、下田を流れる稲生沢川、下賀茂を流れる青野川、松崎を流れる那賀川、岩科川など南伊豆の河川は軒なみに氾濫し、平野は濁流とかわり、浸水の深さは蓮台寺や下賀茂で2m以上にも達した。これに近い既往の水害としては昭和33年9月26日の狩野川台風によるものが挙げられる。当時の南伊豆の降雨は下田で総雨量278ミリ、稲取で342ミリが記録され、今回と同様にいずれの河川も氾濫した。蓮

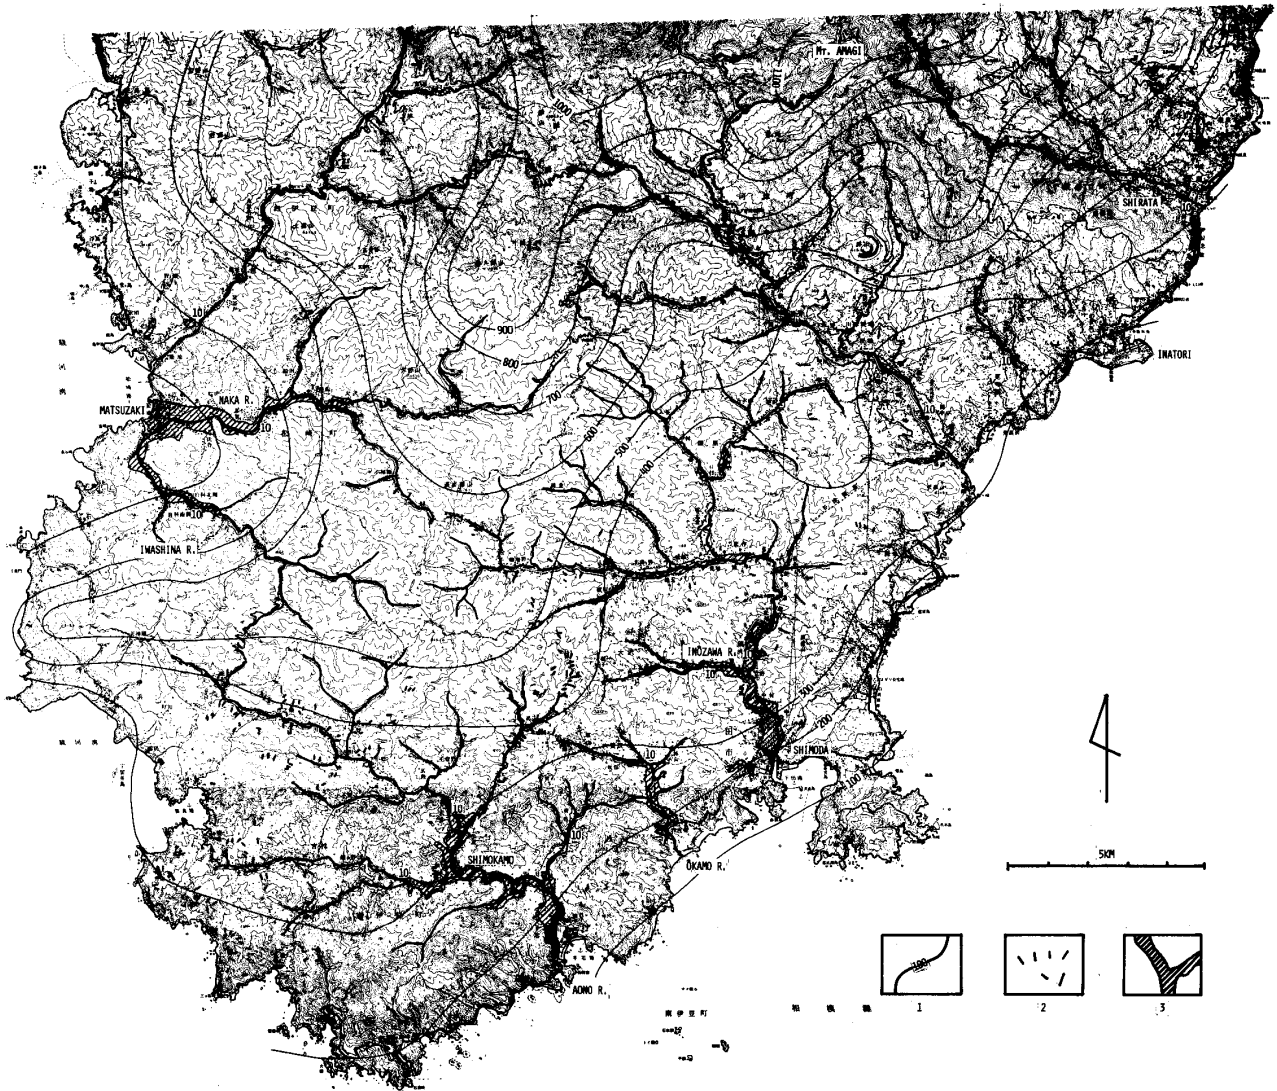
図2 1976年7月11日大雨による伊豆南部の災害図

1：山地の接峯面，2：山崩れ・地這り，3：河川氾濫区域

まず地形と地質の面から今回の災害を考えて見る。図1に南伊豆の接峰面と水系および災害の分布を示す。いうまでもなく南伊豆は山地ばかりで海岸にまで山が迫っている。平野といつてもすべて谷底平野で河川の下流に沿って細長い平地があるに過ぎない。地形図で見ればわかるように、これらの河川はいずれも中小河川で掌を上げたように沢山の支流を持っているが、本流の長さに対して支流の規模が大きいことが1つの特色である。しかも氾濫を起した河川はいずれも感潮河川で谷底平野は低く、海拔10m未満の区域が河口から3～6kmにもおよん

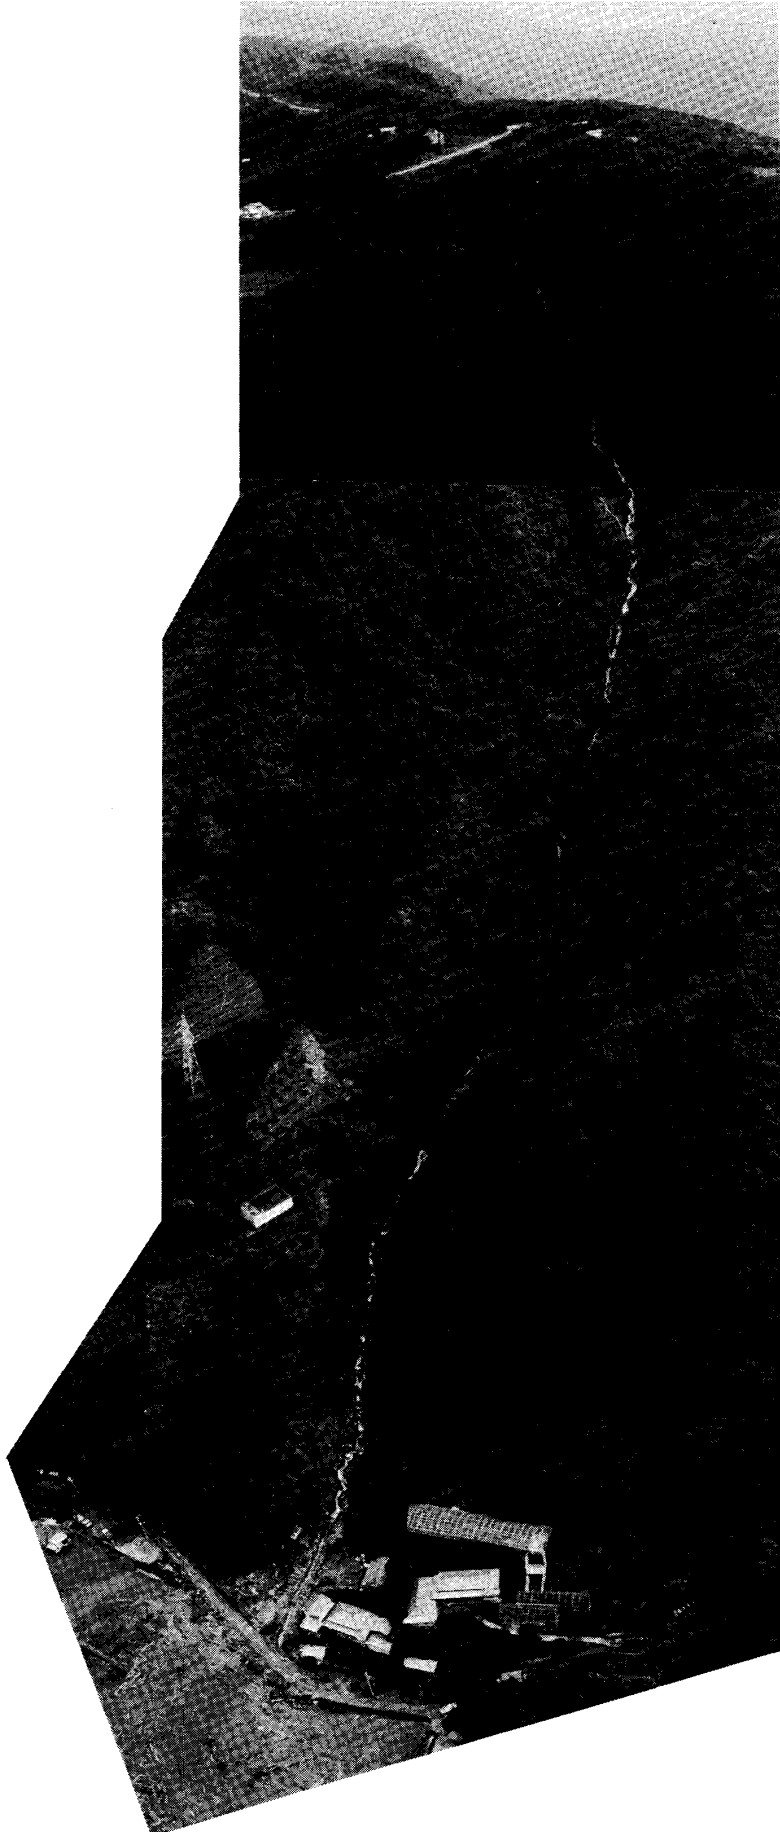
写真1 河津町筏場の崩壊と氾濫 (災害対策本部)

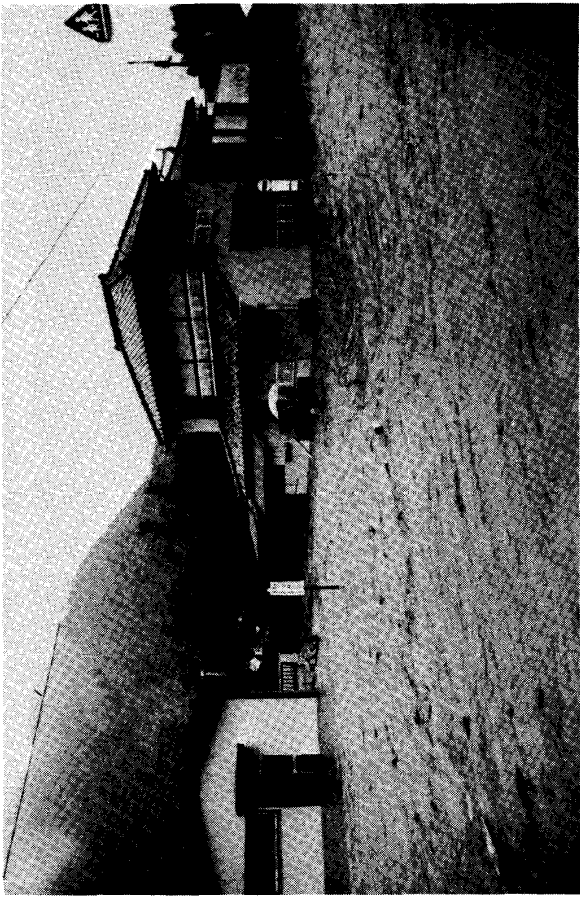
写真2 蓮台寺, 下田北高前の氾濫 (下田市役所)

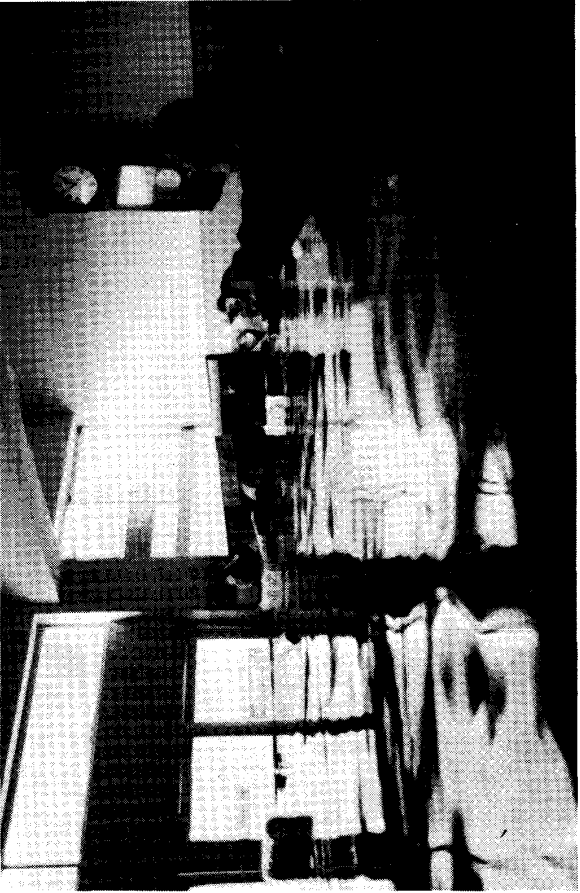
写真3 下賀茂南伊豆町役場の灌水 (南伊豆町役場)

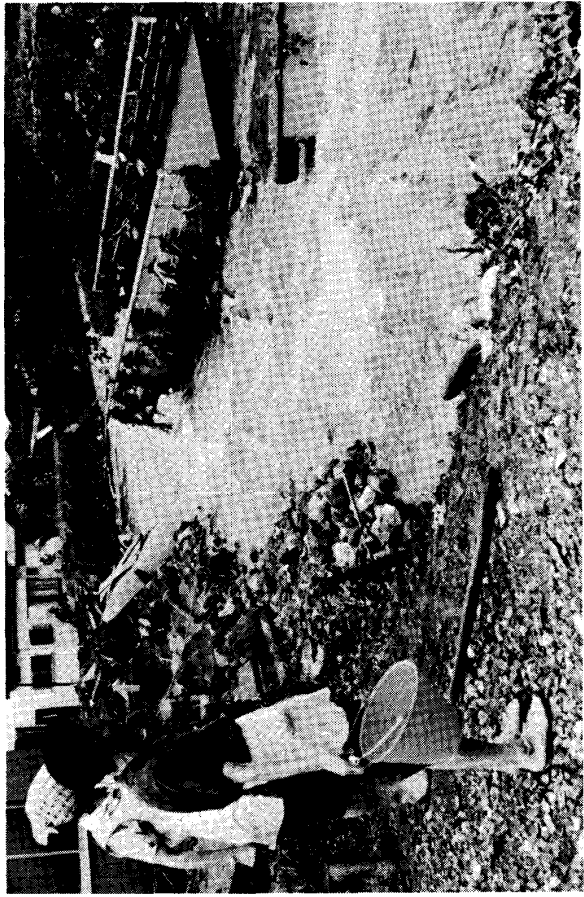
写真4 蓮台寺大沢川の氾濫 (静岡新聞社)

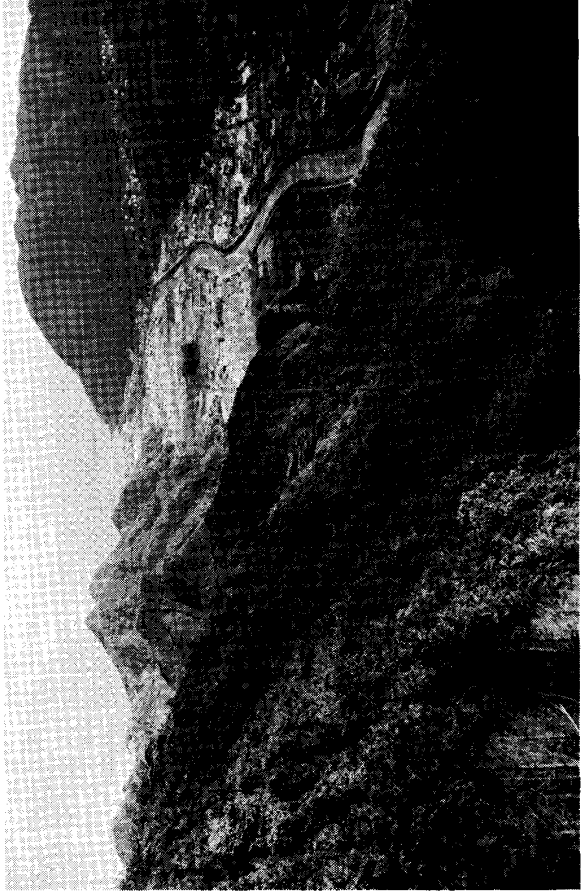
でいる。このようなところに多量の雨が降ると水は支流からどしどし本流へ流れてくるが、しかし、本流では河巾は狭いし平野は低平で傾斜がゆるやかなため海にすぐ流し出すことはできない。ちょうど摺り鉢の底のようなもので平野は忽ち湛水してしまうことになる。このようなところでは短時間に雨量が多いのは特に致命的である。

写真5 南伊豆の沖積平野を河津筏場付近から望む

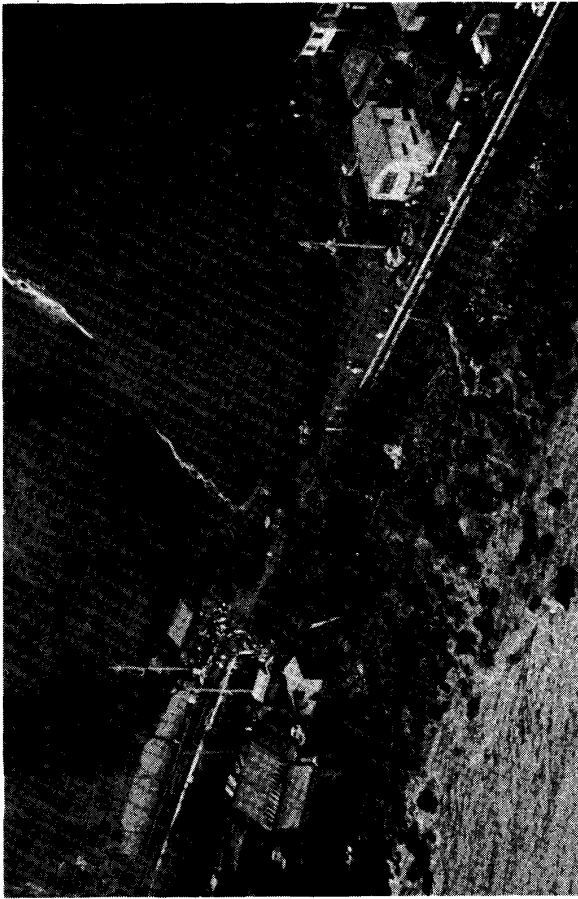
写真6 河津町谷津の崩壊 (静岡新聞社)

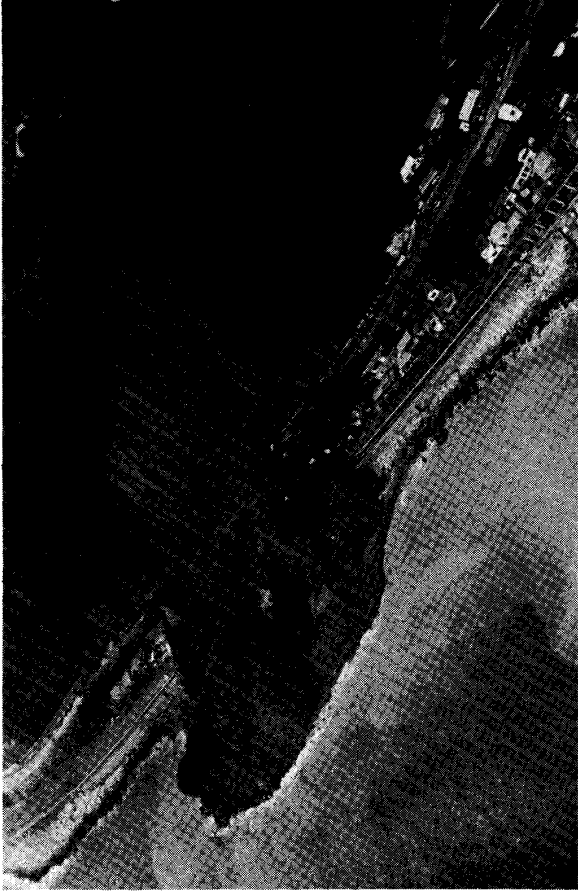
伊豆半島の地質は新第三紀湯が島層群、白浜層群、第四紀の火山から成るが、いずれにせよ主に熔岩、凝灰角礫岩、凝灰岩など火山性岩石からなっている。個々の岩石は堅硬なものが多い。したがって急崖は至るところにあり、断崖の上を走る海岸の道路も眺めがよい。しかし、岩石・地層の構成が不均質なので空隙が多いし、伊豆半島沖地震で知られたように断層や割れ目が多い。このため一方では表層風化がすすみ、一方では雨水は地下へしみ込み易い。このことは岩石内部の浸蝕風化を早め、何かの機会に一挙に崩壊する。また、鉱山や温泉が多いことから明らかのように鉱化作用、温泉作用など熱水によって岩石の変質した部分が各所にあり、そこでは粘土化がすすんでいる。不透水性の粘土の上を地下水が流れるのでますます岩盤は滑り易くなる。今回の白田海岸における大崩壊の原因もここにある。そこでは断層もあるらしいが粘土化のすすんだ泥流堆積物の上に不整合に巨礫、ロームをはさむ角礫層がのり、その間に地下水の大きな流れがあった。

写真7 白田海岸の大崩壊 (災害対策本部)
