1978年伊豆大島近海の地震に伴う震害の 地質学的考察

静岡大学災害地質調査班*

Observations on Geologic Hazard after the Off-Izu-Oshima Earthquake, 1978

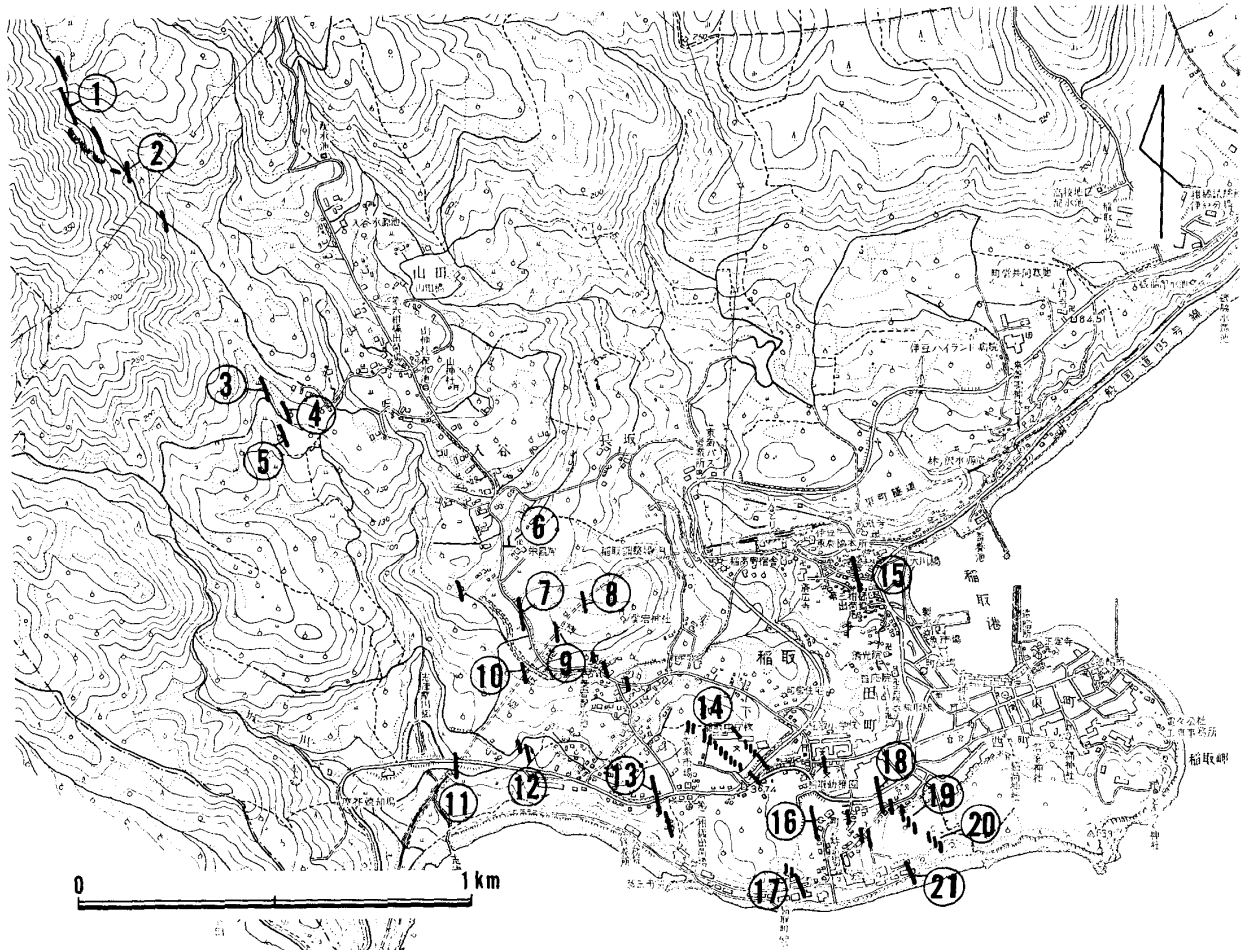
図1 稲取付近で観察されたクラックの位置図

稲取においては、このようなクラックが北々西方向に伸びる幅数十メートル～数百メートルの帯の上にとくに密集して分布している(図1)。この帯は約3kmにわたって追跡された。これからの調査により更にその延長が確認されるものと思われる。

以上21ヶ所は、ほぼ北北西～南南東に走る一つの帯上に分布している。更にもう少し詳しくみると、Loc. 1～5, Loc. 10～13～17, Loc. 7～9～14の南西側エシェロン～16～21, Loc. 14の北東側エシェロン21, Loc. 18～19～20はそれぞれNNWないしはNW方向のクラック帯を構成しているようである。このような稲取中学校校庭その他で見られるテンションクラックのエシェロン配列を考慮に入れ、クラックの方向、撓曲の方向を考え合わせると、稲取地域には南北の圧縮が働き、地表では南北方向垂直のテンションクラック、その地下では北北西～北西方向(N30°～40°W)の右横すべり断層が形成されたものと推定される。

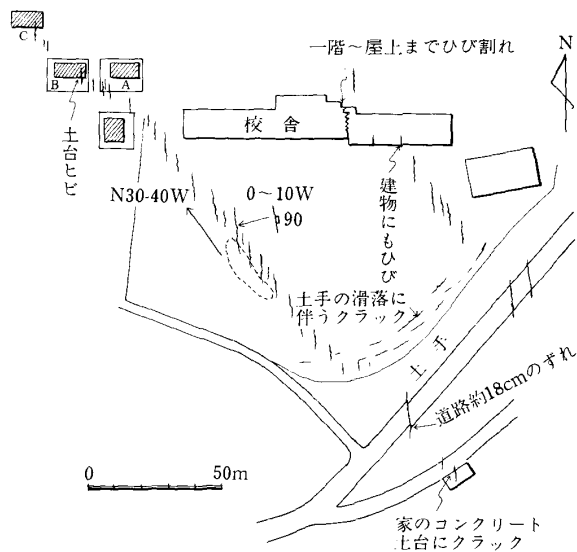
図3 稲取中学校々庭及び周辺のクラック (Loc. 14)

Loc.14 稲取中学グラウンド及びその周辺（図3および写真III-7，IV-1・2）：稲取中学グラウンドにおいては，グラウンドを北北西に横切る帯上にほぼ南北方向のテンションクラックが雁行状に分布しているこの雁行の帯は図3に示すように2帯ある。一本のテンションクラックの大きさは，長さ1～5m，開口の幅最大20cm，割れ口のかみ合わせ具合からずれは殆んどない。ただし西側の帯では，図の点線で示した範囲が北東側に対し約10cm盛り上がりが高くなっていた。

これらのテンションクラックの配列パターンは，地下においては右横すべり断層が形成されたことを示す。

校の外に更に北北西方向に延び，図3に示してある家A，Bに大きな被害を与え，更に家Cにまで及んだ。この家A，B，Cは，その周辺にある家々よりも特に大きな被害（屋根瓦の破損，テレビ，タンス等家具の転倒，アルミサッシ窓枠の飛び外れ，建物のくるい等）をこうむった。さらに北北西のみかん畑の中にも雁行の帯が見られた。又学校の外，南南東延長においても図にあるように，家のコンクリートタタキや土台を割った。

北東側のクラック帯は校舎（鉄筋3階建）にもひびを入れた。但し図にある一階から三階にわたるひび割れは，建物が丁度その部分で構造上食い違っている部分に当たっているので，テンションクラックそのものではないと考えられる。

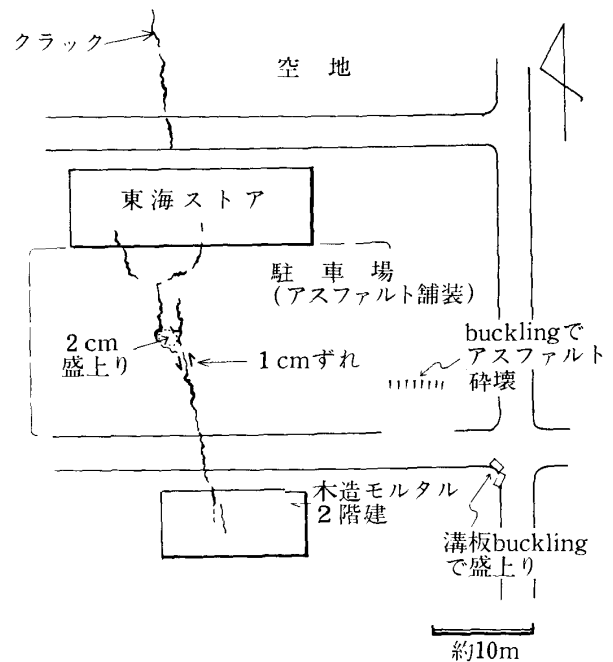
図4 東海ストア駐車場のクラック (Loc. 16)

Loc.16 東海ストア 図4 写真IV-3：南北に近いテンションクラックが，図4に示すように約50m以上にわたって発達している。このクラック上にある家屋は，その周囲にある家屋より被害が大ききようである。また，道路溝板が南北方向の圧縮により撓曲している。

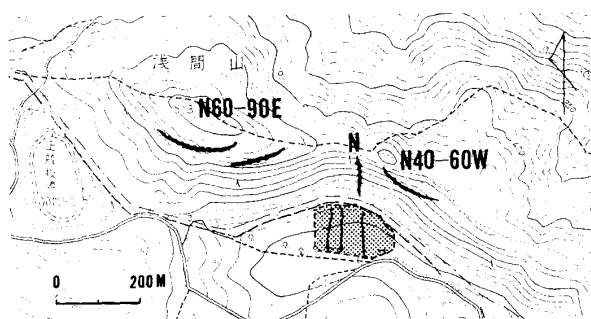
図6 浅間山山腹のクラックと落石地
アミの部分がバイオパーク駐車場

Loc. 22浅間山(図6 写真Ⅳ-5)：浅間山の山腹には今回の地震で少なくとも4本のクラック(オープンクラック)ができた。これらのクラックは山の下から眺めると一連のもののように見え、又別の少し離れた地点から眺めると雁行状に配列しているかの如く見えるが、実際に山の上に登って割れ目の上を歩いて辿ってみるとそうではない。

図6に示してあるように、西側の2つは、その西半部で走向が東西に近く東へゆくにつれてN60°E方向に湾曲する。この2つは、落差が70cm前後あって南側が北側に対し下がっている、又、開口の幅は30～50cm程度である。真中のクラックはほぼ南北の走向で30～50cm開口している。ここから巨岩の落下があった(写真Ⅰ-6・7)。この南への延長はバイオパークの駐車場へ延びていると考えられ、アスファルト舗装の駐車場にも南北のクラックが数個走っている(図6)。東側のクラックは図に示してあるように、その走向はN40°W～N60°Wと変化し、南へ凸の湾曲をしている。開口の幅は20～30cm程度である。

浅間山は、火山泥流堆積物の地層から成り、径数メートル～数10センチの岩塊を多く含んでいる。上記クラック上に丁度存在していた岩塊のいくつかは、クラック発生と同時に落下して、下の作業小屋、電

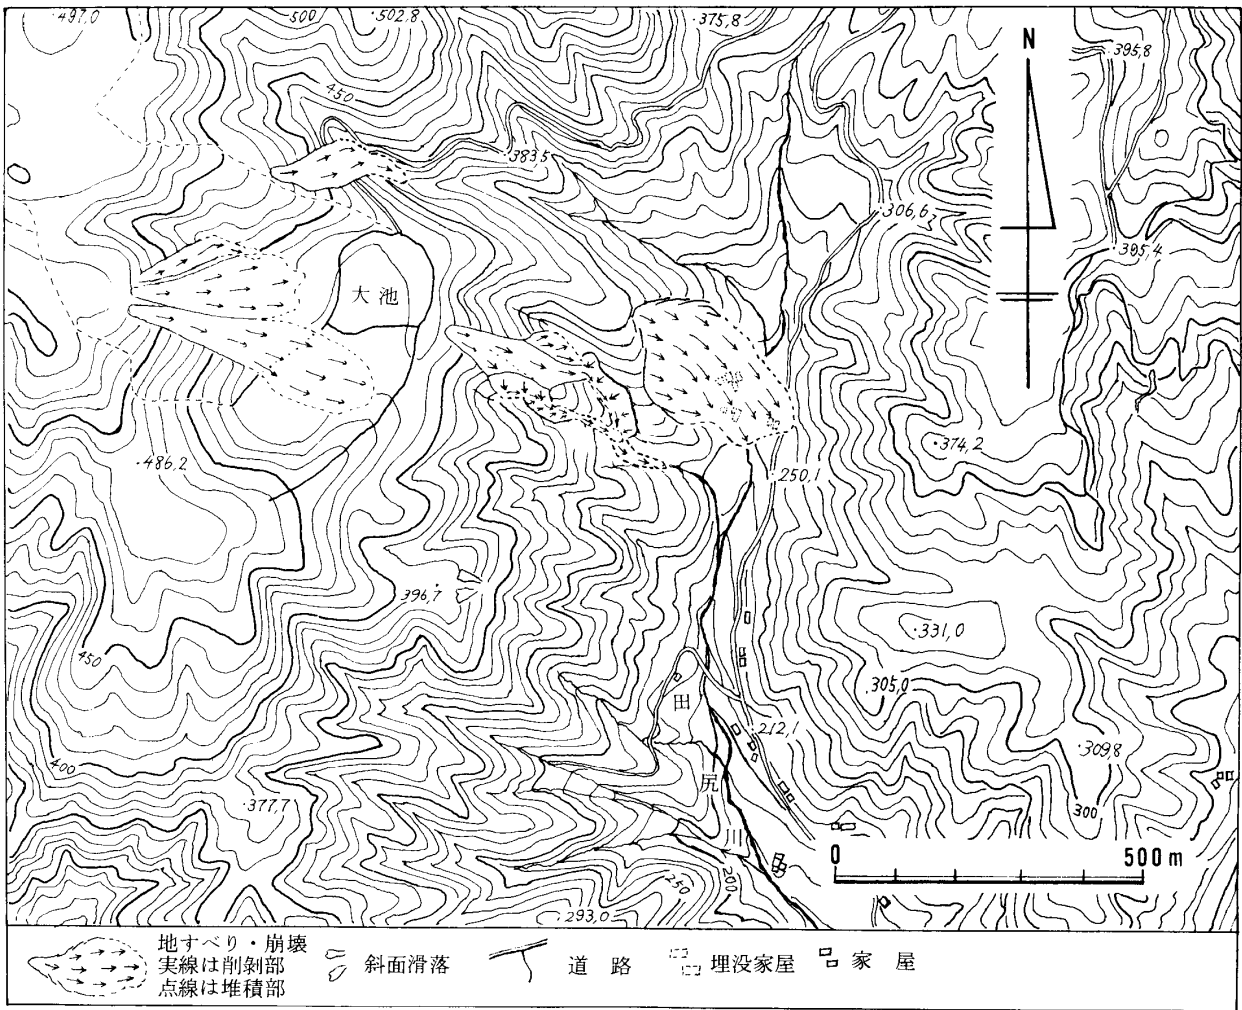
図7 見高入谷，大池地域の地すべり崩壊の分布

た大規模地すべりのために、このうちの4世帯9棟の建物が一瞬のうちに埋没し、7名の犠牲者を出した。付近にはこのほか少なくとも8箇所に大小の地すべり、山崩れが発生し、農地や山林にかなり被害を与えている(図7)。ここでは主として人家を襲った地すべりについて述べることにする。

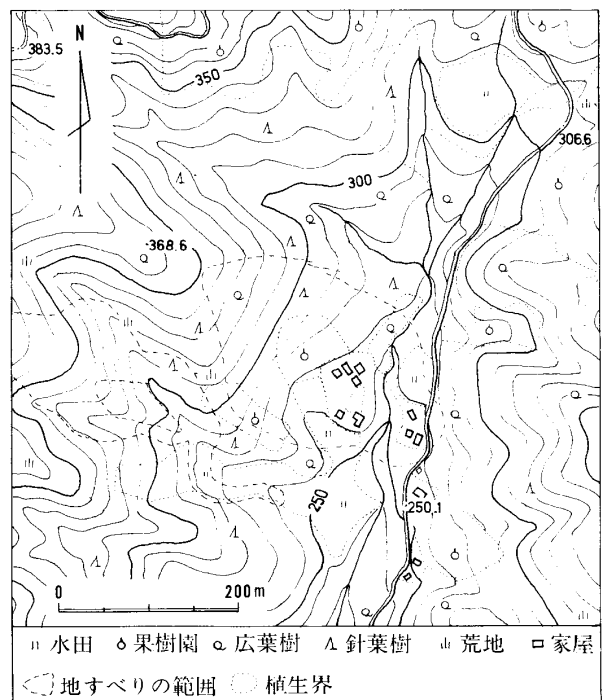
図8 見高入谷地すべり前の地形と植生(地震前の航空写真による)

樹に蔽われていた。また南側の尾根および人家の北西側の山裾には密柑が栽培されていた。なお田尻川右岸の被災人家の南西側には谷地形が発達し、水田となっていた（地すべり発生後もこの谷地形の一部は埋没から免がれた）。谷奥には傾斜角 40° 内外の急斜面が認められる（図8）。

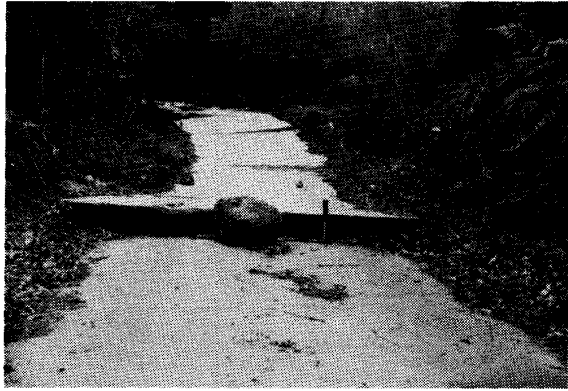
1

Loc.1 大峰山南東(図2及び写真III-1)：ほぼ南北に走るコンクリート舗装道路(幅約2m、厚さ約20cm)が図2の如く折り重なっている。折れ目の方向はほぼ東西、重なった部分は50cmである。この折り重なった地点の北方にも南方にも、どこまで行っても道路のコンクリートが開離しているところはない。折り重なり点の北及び南約10mの地点でコンクリートがひび割れて破損しているが間隙は殆んどない。約50cmの折り重なりは、この地域の岩盤が南北の圧縮によって短縮され、コンクリート道路は撓曲(buckling)し、ついに折れ、重なったものと考えられる。この付近にくと急に西側の山腹からの落石が多くなる。地形と地質(山腹側は大峰山山体

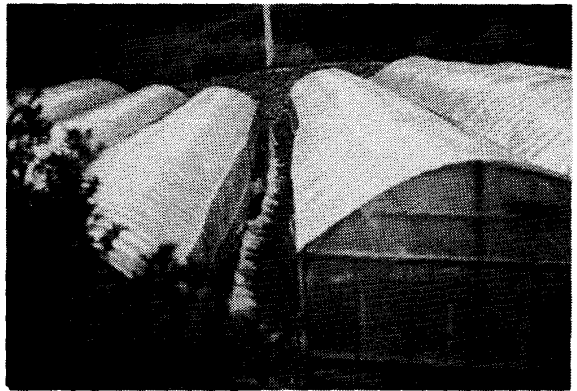
2

Loc.3 山田地区西方 (写真III-2): 東西方向に並ぶビニールハウスのほぼ中央が南北方向に約50cm右横ずれしており，さらに続いてその南にある石垣も同様にずれている。また，この南方のみかん畑の中にテンションクラックが雁行してN10°～20°W方向に分布しているのが見られる。

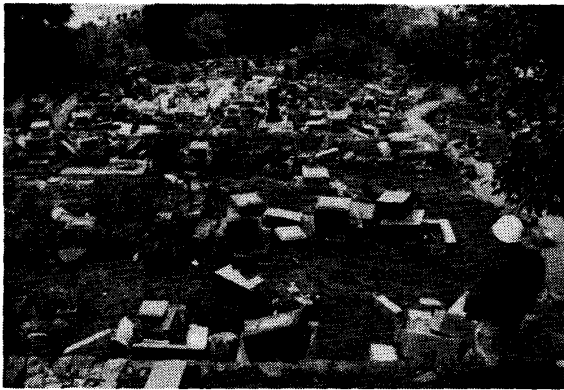
3

Loc.6 栄昌院墓地 (写真III-3): 約200基の墓石の約9割が転倒し土台石の大部分は回転している。転倒の方向はランダムである。回転方向は反時計回り

のものが7割程度と思われるが詳しく数えてはいない。もとの位置から2m近くはね飛んでいるものもある。9割方の墓石の倒壊と，そのとび跳ねた距離から考えて，この地点の震動が相当なものであったことが想像される。

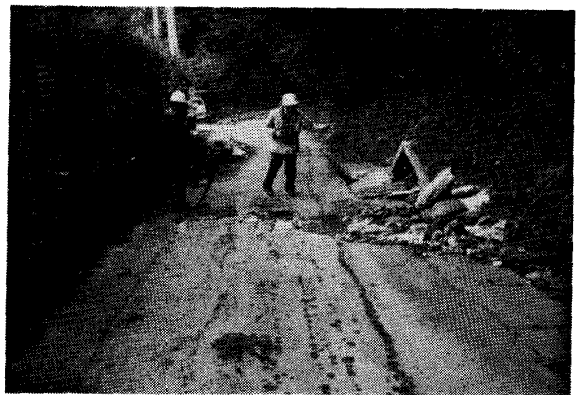
4

Loc.7 入谷南方 (写真III-4): 北北西に走る道路の東側縁に道路と平行して走る厚さ約10cm，幅約50cmのコンクリート製溝板が撓曲 (buckling) して「ハ」の字形に持ち上がり折れている。Loc 1におけるコンクリート舗装道と同様南北の短縮によるものと考えられる。もし折り重ねると約20cm程重複するであろう。コンクリートの持ち上がった地点の道路を挟んだ丁度反対側では，道路に平行に走る水道管 (径約15cm) が破損した。

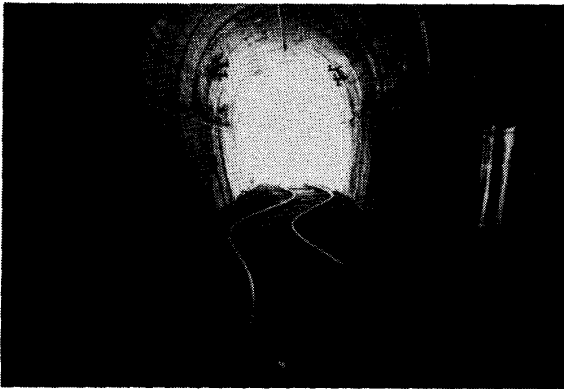
5

Loc. 8・9・10・11 稲取トンネル (写真III-5): 稲取側入口を起点の0m (伊東起点では30.598km) とすると，0～145mは特に変化はない。145mからトンネル側面のコンクリートの継ぎ目沿いにクラックが入り，コンクリートのはげ落ちが始まる。250mぐらいまで，小さなはげ落ちが続き，286mより路床が50cm程度浮き上がり始める。330～340m間は以前から約50cmおきに鉄わくで補強してあった所で (Loc.8)，天井よりかなりの水が落ちている。今回は補強がしてあったためか被害は特になかったが，断層破碎帯が通っている位置である可能性が強い。400mで路床は約30～40cm上がり，その後線路はわずかに波打つように見える。430～433m地点でトンネル天井が約2×3mにわたり落盤し，そこから粘土化した泥流堆積物が多量にふき出していた。又ここでは多量の落漏水がある。440～450mでは線路は著しく屈曲し，落盤も多く，トンネルの中で最も大きな被害を受けている (この付近Loc. 9)。460～470mのトンネル天井も落盤が非常に多い。その先小さなコンクリート剝落が続き，560～570mでトンネルに平行又はそれを切る方向のクラックが多くなり，567mではコンクリートとコンクリートの継ぎ目で10cmも開口している (Loc. 10)。610～640m間は漏水が激しい。以後860mまでは特に被害はない。860～890mの間で線路はS字型に2回蛇行し，コンクリートにも継ぎ目とトンネルに平行なN40°E位の方向のクラックおよびNS方向で，トンネルを約5cm右ずれにずらしてい

るクラックが入っている (Loc.11)。

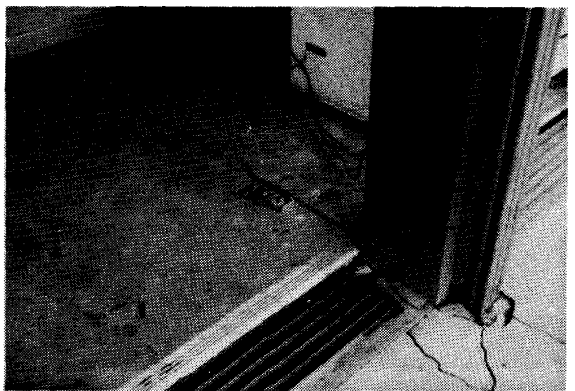
6

Loc.13 鈴木商店（写真III-6）：南北のクラックが，鈴木商店（木造2階建）の丁度真中を突き抜け土台を割り，更にその北側の家にも被害を与えた。又その南方では道路を割ったり家の土台を割ったりした。このクラックの南東方向にも平行なクラックができ，中学校の場合と同様雁行状に発達したのと思われる。

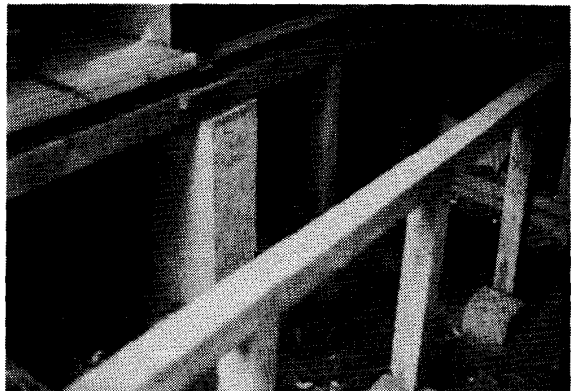
8

Loc.19 芸妓組合見番付近（写真Ⅲ-8）：上記のクラックがエンエロン状に南東方へ続き、見番の土台、ブロック塀を破壊している。さらにその南

の家3軒はすべて土台にクラックが入り、しかも26cmの右横ずれをおこしているため、家全体がねじれてしまっている。これらのクラックの方向はほぼ南北である。

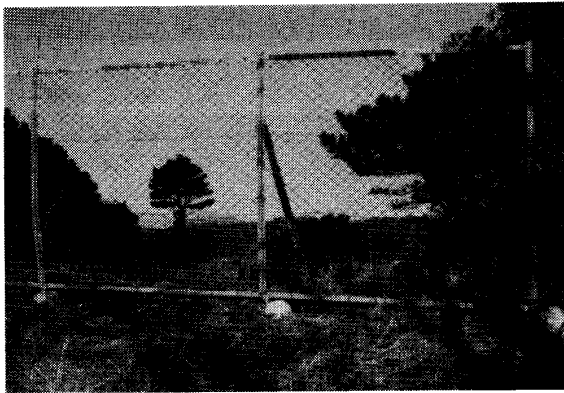
4

Loc.20 テニスコート（写真Ⅳ-4）：テニスコートの東半分に南北方向のクラックが雁行状に発達し、金網の塀が破損した。雁行の配列方向はN30°Wである。1つのクラックの開口量は最大15cm程度、平均5cm位で、西側が東側に対して10cm程度上昇している。N80°E方向の金網の塀には支柱が約1.8mおきに立っており、それらの支柱は南北方向のテンションクラックができたときの東西方向の開口のためにずれ動き、土台石からずれ動いた。クラックは一番東の支柱より4番目の支柱までの間に入り、支柱の移動量は東側より50cm、40cm、35cm、5cmと東側ほど大きい。これは影響を受けるクラックの数が東側の支柱ほど多くなるためと思われる。

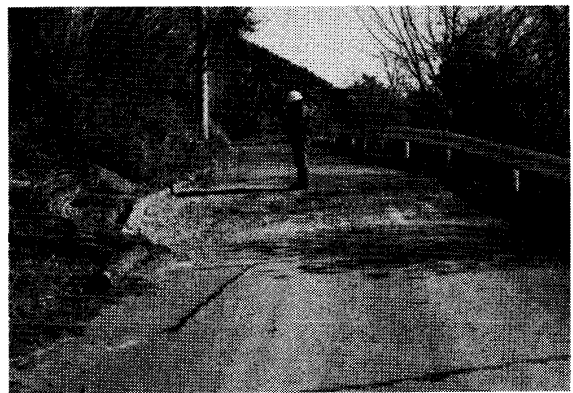
6

Loc. 23 全電通労働学校への道路(写真Ⅳ-6)：N60°Wのクラックが見られ、20～30cm左横ずれしている。また、クラックの北側が南側に対して10～20センチ上昇している。すぐ南側の道路面にも見られ、全体の方向はN35°Wである。さらに南側にかなり大きな地すべりが見られる。このクラックとの関係についてはまだよく調べていない。クラックのうちの1つは北へ85°傾斜していた。

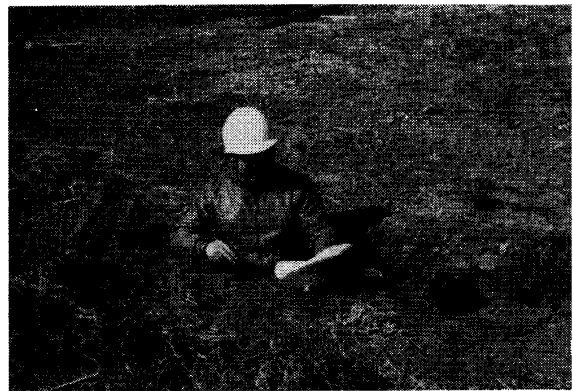
7

Loc. 26 全電通労働学校の北東約100m(写真Ⅳ-7) N70°E方向(この地点の斜面の走向にほぼ平行)で垂直なクラックが10～20cm間隔で5～6本走っている。このクラック群の直下2ヶ所で大きな崩落が起こっている。崩壊の幅は北側のものが約40m、南側のものが約60m長さはそれぞれ約300mである。この崩壊による落石のあるものは、国道を越えて水平距離で南東約450mの下方にあるレストランの入口まで達している。

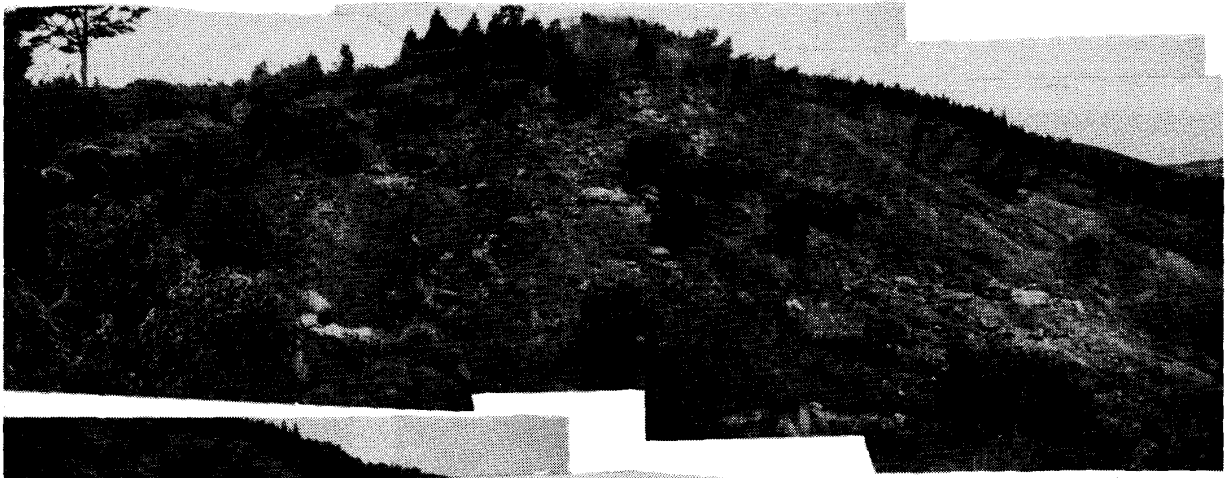
1

b 地すべり発生後の状況：上述水田より高処の海拔280 mから350 mまで（高低差約70 m）の 28° 内外の傾斜をもつ斜面が全面的に滑落した。地すべりの削剝範囲の最大幅は海拔280 m付近でみられその幅は約200 m、その斜面長は最大約170 m、その面積は約21,000 m^2 である。地すべり面の深さは明らかでないが、地すべり地塊中の巨大な土塊の中には後述の古土壌を伴うものがあり、また古土壌は斜面に平行に傾斜（流れ盤）し、含水率が比較的高く、風化して極めて軟弱であることなどの理由で、地すべり面は古土壌中にあるものと推定した。ここで地すべり面を古土壌中にあると仮定すると、その深度は平均3.5 m内外となる。この値から、地すべり移動土塊の体積は約74,000 m^3 と計算される。

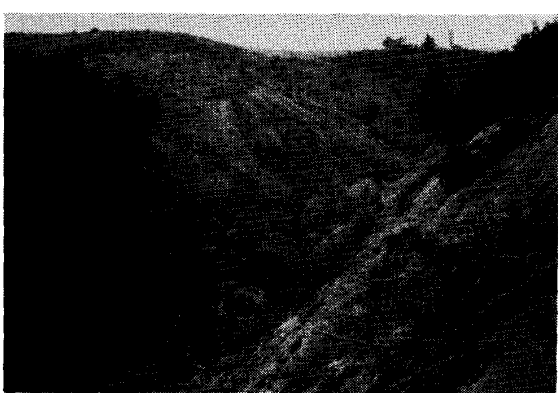
3

d) 周辺の地すべり・山崩れ：7名の死者を出した地すべりの南に隣する沢（田尻川支流）の左岸側において南西に急斜する斜面が幅約150mにわたり滑落している。またその上流部で2分岐した溪流にはさまれた尾根の部分が大崩壊を起こし、その末端は両支溪に流下している。
