# 静岡市石部大崩海岸道路の大崩壊の 実態・要因および防災上の問題\*

岩橋 徹\*\*・木宮 一邦\*\*

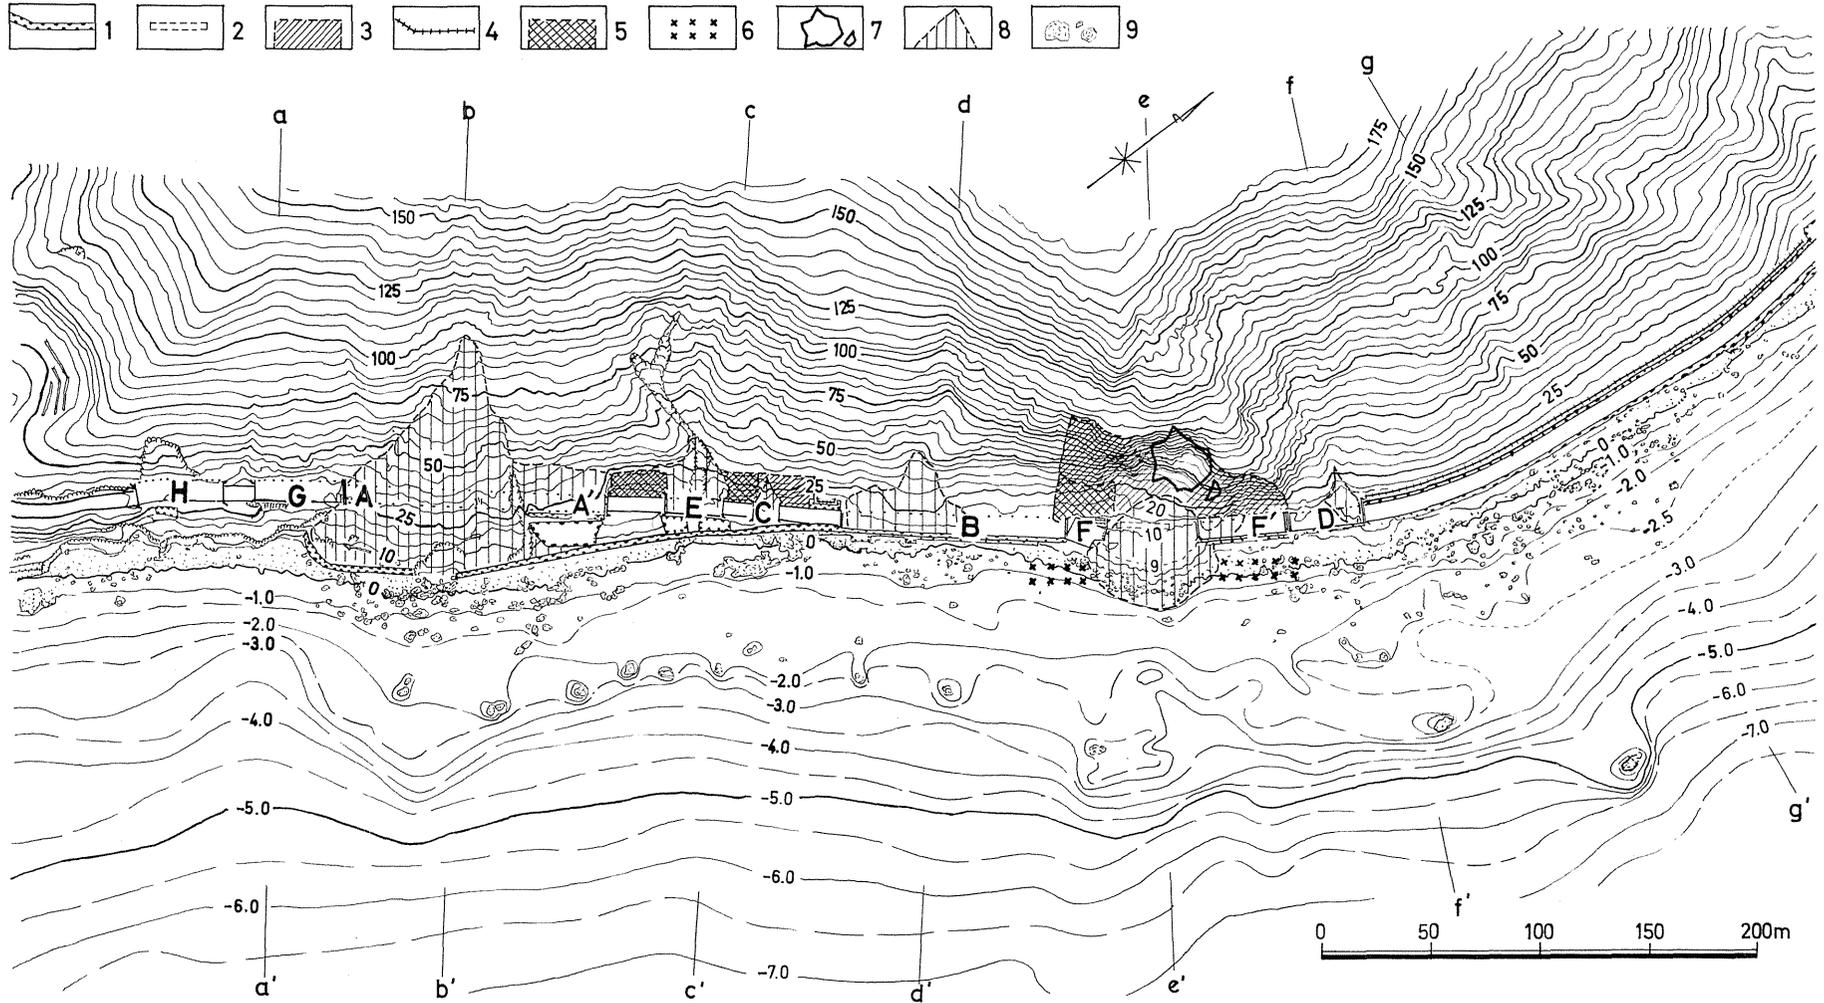
第2図 崩壊発生地点附近の地形および既設防災諸施設

第2図Bは第一洞門であって、1943年2月完成した鉄筋コンクリート製、天井のコンクリートには亀裂を生じ、漏水が顕著であり、また海水の飛沫を浴びて、コンクリート中の鉄筋は腐蝕が激しく、その膨脹および通行大型車輛による擦傷のためコンクリートの破損が著しく、この洞門の強度はかなり低下しているものと考えられる。洞門の南半部は最大厚10mの崖錐に蔽われている。

第三および第四洞門(第2図D、E)は、1965年D地点で発生した約1,700 $m^3$ の土石崩壊の経験を生かして設計された鉄筋コンクリート製洞門(前者は1968年9月竣工)であるが、2~3年を経過した現在、著しい土石の被覆はみられない。

第五、第六および第七洞門(第2図:F-F'、GおよびH)はこれまでの洞門の間隙を連結するように1969年以後に建設された最新のもので、このうち第五洞門が今回被災したものである。この3洞門は大崩落に対処するために設計された構築物ではなく、通行車輛等を落石から保護するために設けられた「落石覆い工」である。いずれも同一型式の鋼製ラーメン構造の門構であり、H型鋼材(断面:600×200×11×17mm)を組合せた柱および梁が2.5m間隔に設けられ、これが洞門の主構造を構成している(写真5.6)。

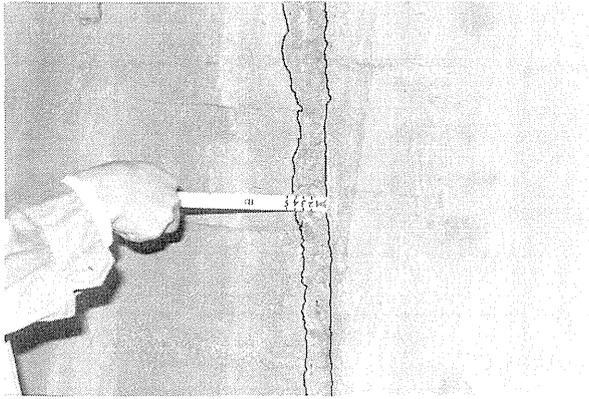
今回崩壊が発生した静岡市石部地内では、道路の幅員は平均 6 m、縦断面勾配は 0 ~ 6.0 %（一部 10 %）、高級アスファルト舗装道路である。第 2 図 A - A' 間には主に崖錐を貫いていると考えられる石部隧道が設けられている。当時の調査および工事記録は失われて明らかでないが、恐らく 1935 年頃に施行されたものであろう。この隧道は山側から崖錐の偏圧を受け随所に亀裂およびずれを伴う破断（スラスト）を生じ、隧道横断面における縦方向の中心線は海側に数度傾斜している（写真 1 ~ 4）。

写真1 国道石部隧道内部の破断  
破断の西側が海側へ約4cmずれている。

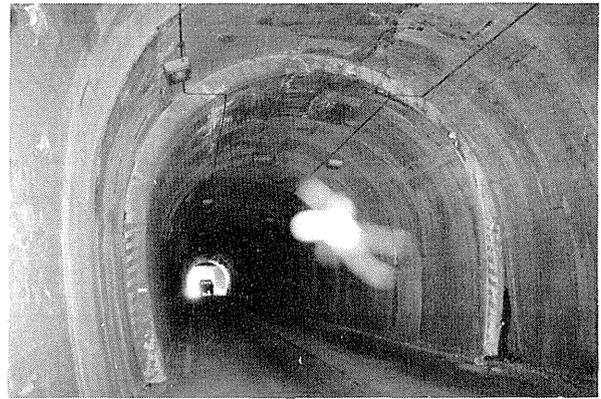
写真2 石部隧道内部の補強工  
手前の未補強部に変状が認められる。手前が静岡側。

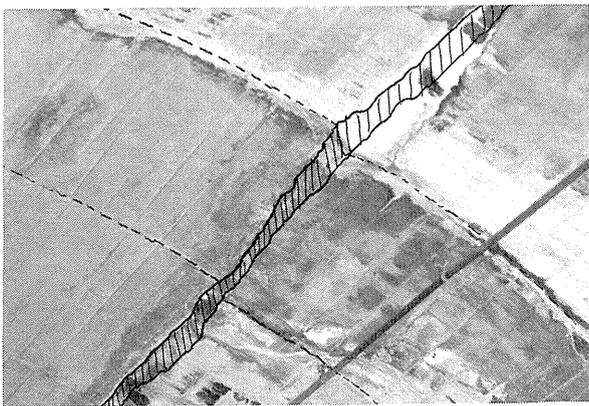
写真3 石部隧道静岡側入口附近の変状  
天井中心線より山側約1mの箇所破断・変移量7~8cm。

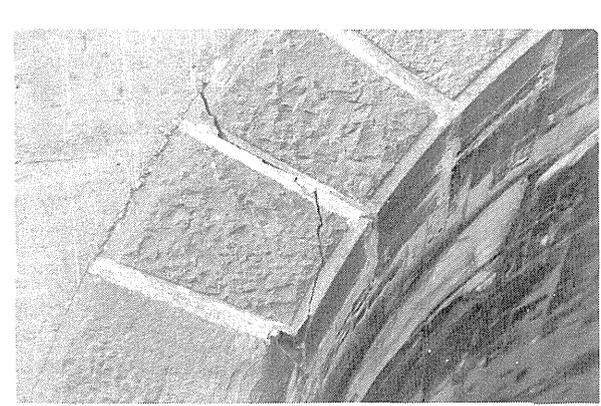
写真4 石部隧道静岡口のクラック  
向って左側が海側、クラックの幅は1cm未満

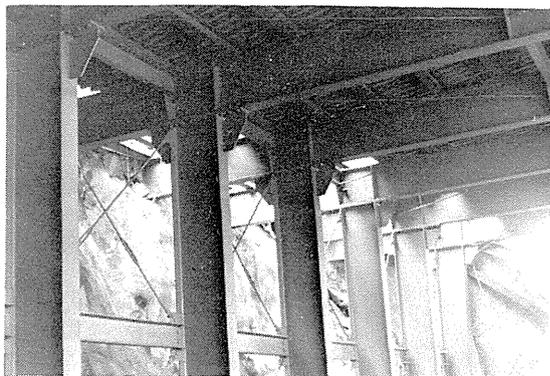
写真5 第五洞門内部構造  
焼津山側・天井部材は崩災の際海側に引ずられた。

1970年当初に完成した鋼製の第五洞門は全長101.5mのうち、中央焼津寄りの41.5mが海側に倒壊し、静岡側42.5mと焼津側17.5mが倒壊を免れた。しかし残された部分の門構も、倒壊部に接した箇所では倒壊部に向かってそれぞれ数本の鋼柱が屈曲している。なお、焼津側残存部の天井部材は下

部構造（柱・梁・桁）から分離して、その南東かどを中心に右まわり $20^{\circ}$ 回転している。以上のような現場の状況からみて、土石の力の方向は洞門に対してほぼ直角（やや焼津方向）、山側から水平面に対し約 $45^{\circ}$ の角度をもっていたものと推定される。

鋼材はすべて赤色の防錆塗料が施されているが、倒壊部における鋼柱は屈曲した箇所では塗料が真黒に焦げ、ところによっては鋼柱が剪断され、また基礎取付部における鋼柱取付ボルトが破断された事実など、および当時の目撃者の証言を総合的に判断すると、第五洞門はほとんど一瞬のうちに海側に押し出されるように押し潰されたものと考えられる。換言すれば、崩落土石の殆んど全量がこの瞬間に落下したものとみられる。

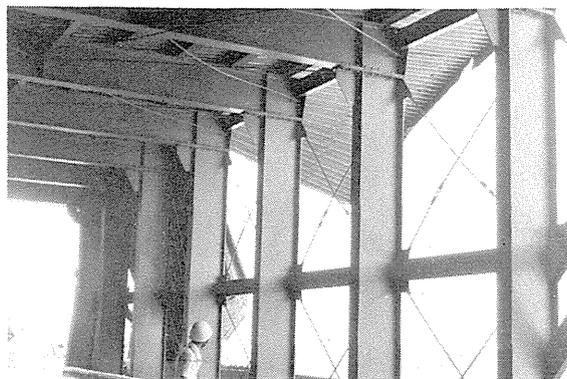
写真6 第五洞門内部構造  
焼津側残存部・H型鋼柱の断面は600×200×11×17mm

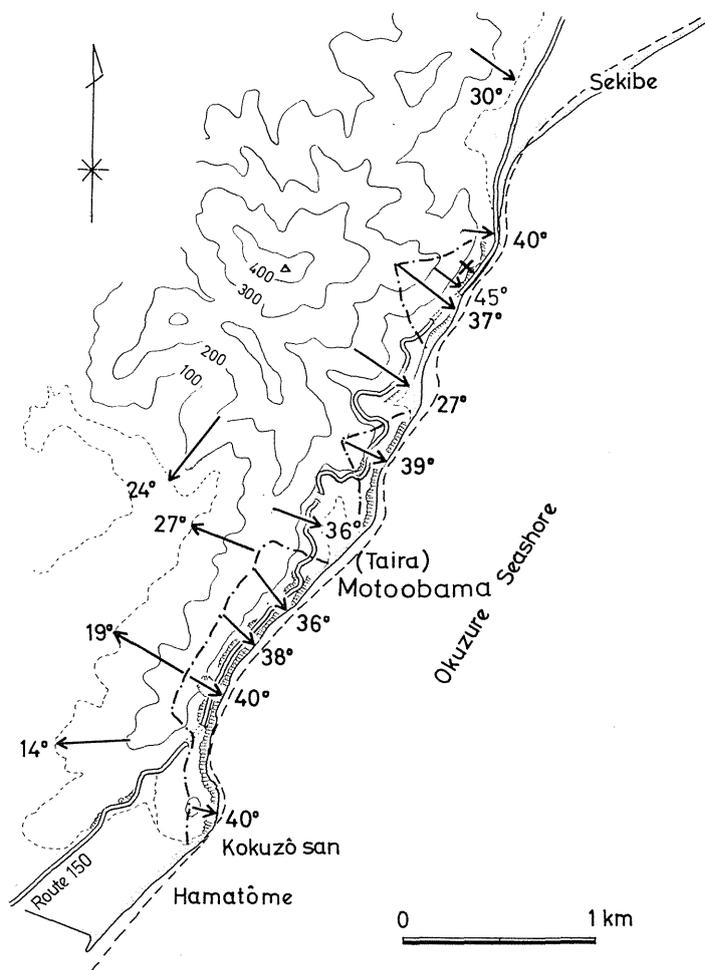
第4図 大崩海岸の海岸線の変化と斜面の傾斜角

点線は1889年測量になる2万分の1地形図「宇津谷峠」にもとづいて画いた  
 海岸線である。×印は1971年7月5日の崩壊地点。鎖線で囲まれた区域は  
 海岸侵食および崩壊の発生の著しい箇所である。

以上のように海側斜面は陸側斜面と地形的に特徴を異にしている。この地形の違いが生じたのは大崩海岸において海岸侵食が極めて旺盛であることに起因していることは明らかであり、従って、現在の海岸斜面は決して安定なものではなく、今後も海岸線に沿う削はくと斜面の崩壊が続くことが予想される。仮に人工的に擁壁等を設けて海岸線に沿う侵食をくい止めることができても、海岸擁壁より高処に続く不安定な急斜面は、適切な防災対策を講じない限り、その崩壊を避けることはできない。このような崩壊は海側斜面（海食崖）が安定勾配へ移行しようとする侵食過程の一断面を示しているものであり、地山の一応の安定勾配の $20\sim 26^\circ$ に近付くまで、今後も崩壊を繰返すことが考えられる。

崩壊の直接の誘因となる気象現象を自由に制御すること、および稀に誘因となる地震現象を人間の力でくい止めることはほとんど不可能である。また、地形発達史的・岩石風化上の見地から、安定へ向って行こうとする侵食という自然現象を完全に阻止することも莫大な経費と労力を要するので、はなはだ困難である。したがって、現在計画中の大崩バイパス道路をなるべくすみやかに開通させ、海岸道路を廃止するか、地元民の生活権を考慮して、通行車種を制限するなどして、通行車輛の絶対量を大幅に減少させることが最もよい方法だと考える。なお今後の問題としては、岩石の風化速度、斜面の安定計算、雨量と崩壊との相関関係の確立等が挙げられ、これらの調査研究が大崩海岸の災害予測に重要な手掛りとなると考えられるが、当面の問題としては、第 4 図の鎖線で示した範囲はとくに今後も危険地として残されるので、降雨時の監視に十分な注意をはらわなければならないと考える。できれば、適切な崩壊防止対策を講ずべきではないだろうか。

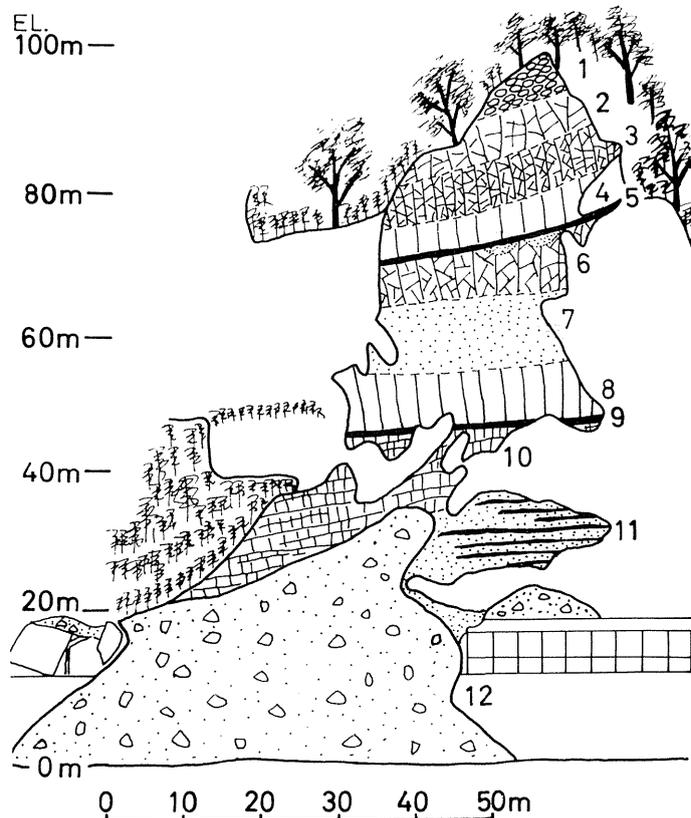
第6図 崩壊箇所地質見取図

上述のように崩壊は崖を構成する岩石の性質、とくにその風化の程度に深い関係があることがわかる。つまり、風化が著しく進み、赤褐色を呈し、沸石に富み、岩石硬度の低い第7層と、その上位の一般に風化が進み、われ目の多い部分が崩壊し、風化が比較的進んでいない堅固な第8層が支持岩盤となって、その下位の各層が崩壊を免れたといえる。いいかえれば、風化して脆弱化した第7層およびその上位層に今回の崩壊の重要な素因の一つを求めることができる。

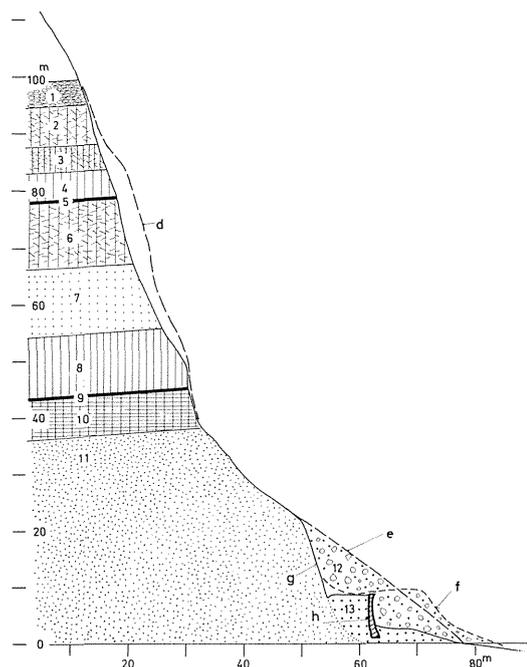
第8図 崩壊箇所の地質断面図

崩壊発生日点附近の地形は第2図および第3図 e - e' 断面に示すように、第五洞門附近において斜面の傾斜は最大となり、海拔 $20m\sim 100m$ の間で最大勾配 $85^\circ$ 、最小勾配 $72^\circ$ 、平均勾配 $74^\circ$ 、標高差 $70\sim 80m$ 、長さ約 $100m$ の懸崖を形成している。今回の崩壊はこの急崖のほぼ中央上部の海拔 $50\sim 99m$ 、幅約 $26m$ の部分が崩落したのである（第2図）。崩壊前の斜面を復元すると、その斜面の傾斜角は約 $72^\circ$ と推定される（第2および第8図）。要するに今回の崩壊は傾斜角が $70^\circ$ を越える急崖に発生していることが一つの特徴であり、従って地形的特質（要素）は今回の崩壊における重大な要因の一つであるということができよう。

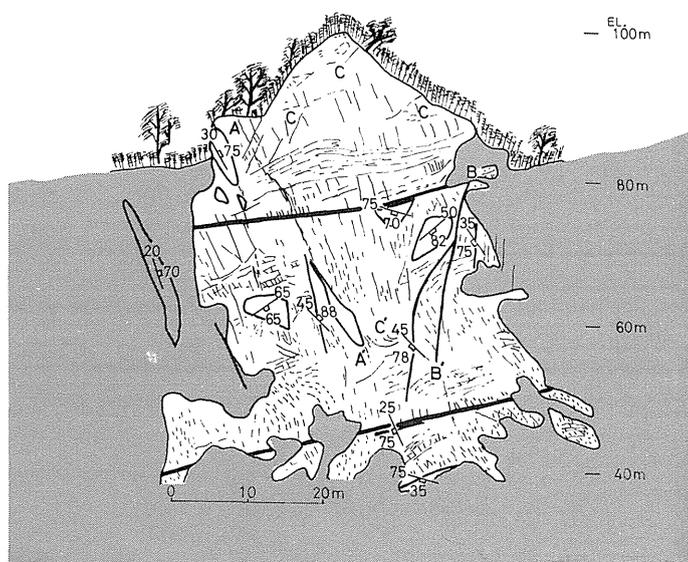
第9図 崩壊箇所が発達するわれ目

今回の崩壊は第9図のA—A'、B—B'、C—C'（C—C'は紙面にほぼ平行で手前に急斜する滑落面）のわれ目およびA'—B'で囲まれた部分が抜け落ちている。これらのわれ目の方向

はそれぞれ、前記の(1)、(2)および(3)の方向に相当する。

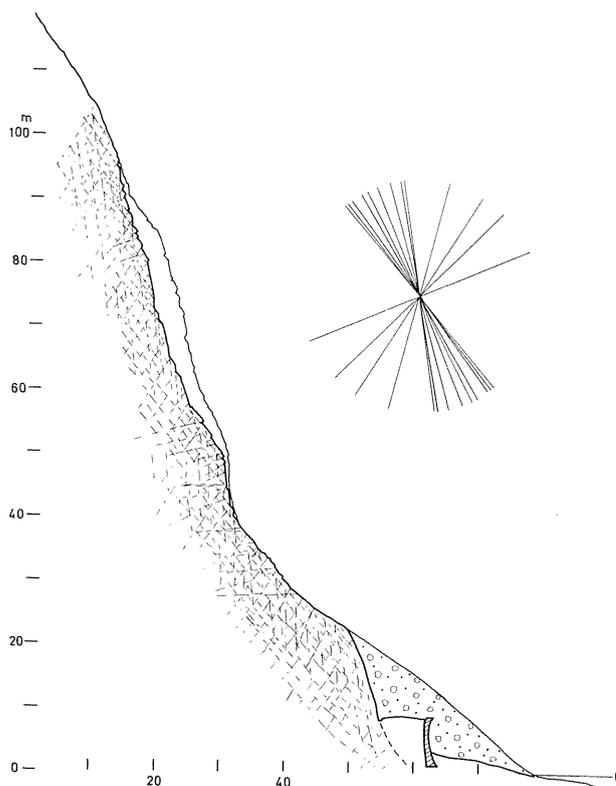
第11図 崩壊箇所の断面におけるわれ目系  
断面図の位置は第7図、第10図中のA-B線上。空間に画いた放射線は本断面におけるわれ目の見掛の傾斜を示したものである。断面図のわれ目はこれにもとづいて描いたものである。

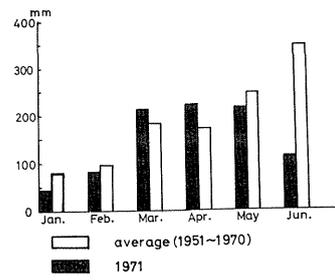
第12図 静岡における過去20年平均月別降雨量と1971年月別降雨量との比較 (静岡地方気象台資料より)

第12図に示すように、災害が発生した1971年の月別降水量を、過去20年間の平均月別降水量と比べると、1～5月はほぼ平年並みであるが、6月のそれは20年平均降水量のわずか1/3の112.0mmにすぎない。つまり崩壊前1ヶ月は全体としてかなり地山が乾燥状態にあったということが推定できる。

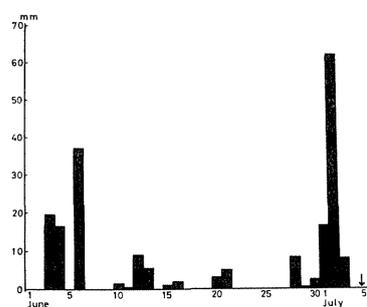
第13図 静岡における災害発生前約1ヶ月の日別降雨量、矢印は崩壊発生日

第13図の災害発生前約1ヶ月間の日別降雨量をみると6月27日頃までの3週間に、日雨量が5mmを越えたのはわずか2日間(合計約15mm)、1~5mmは6日間(合計約13mm)、降雨0は10日間であった。このような乾燥状態のため、表土および風化帯中のわれ目に沿う粘土鉱物は乾燥収縮し、われ目は開き、岩片間の結合力が低下し、内部摩さつ力を低下させ、6月28日から続いた降雨の侵入を容易にさせている。

6月28日から7月3日まで続いた降雨は約97mmであったが、地山が乾燥していたため、われ目を伝って効率よく表土および岩石風化帯、岩盤の間に供給され、地下水流は揚圧力を生じ、われ目中の細粒砂やシルト粒子を流失させ、風化物質の凝集力および内部摩さつ係数を低下させ、地山の自重・間隙水圧を加速度的に増大させ、大規模な崩壊をひき起こす主要な誘因になったと考えられる。

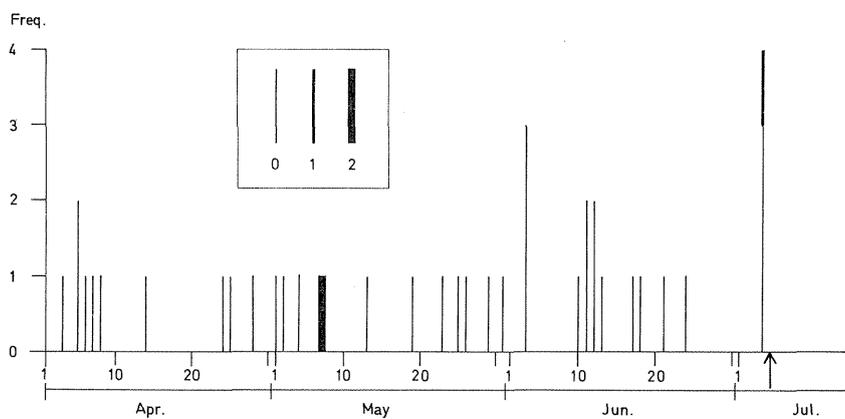
第14図 崩壊発生前3ヶ月の地震記録 (静岡地方気象台資料より)  
0:気象庁の震度階の震度0(無感)、1:同、震度Ⅰ(微震)、2:同、震度Ⅱ(軽震)の地震。縦軸は地震発生回数、矢印は崩壊発生日

第14図は静岡地方気象台において観測された地震記録にもとづいて作製した、1971年4月から崩壊発生日の同年7月5日までの日別地震発生頻度・震度階図である。この記録によると、崩壊発生前約2ヶ月前の5月7日22時頃、中央気象台震度階(1949)で震度Ⅱ：軽震、崩壊発生前約14時間前(7月4日18時頃)震度Ⅰ：微震が記録されたほかは、すべて震度0：無感の地震が散発的に発生している。今回崩壊した地塊が大局的にみれば、安定平衡から不安定平衡へ、不安定平衡から準安定平衡へと反復しながら次第に不安定の度を高めていた段階で、上記の5月7日ならびに7月4日の地震動が崩壊が起きようとしている地塊に何らの影響も与えなかったとは断定し難いが、一般に地震によって発生したといわれている山崩れは、地震の発生時または直後に起こるといわれているので、とくに7月4日の地震は直接崩壊を起こさせた誘因とは考え難い。
