# 国道150号線大崩海岸の大崩壊について

— 地学散歩(2) —

木宮 一 邦

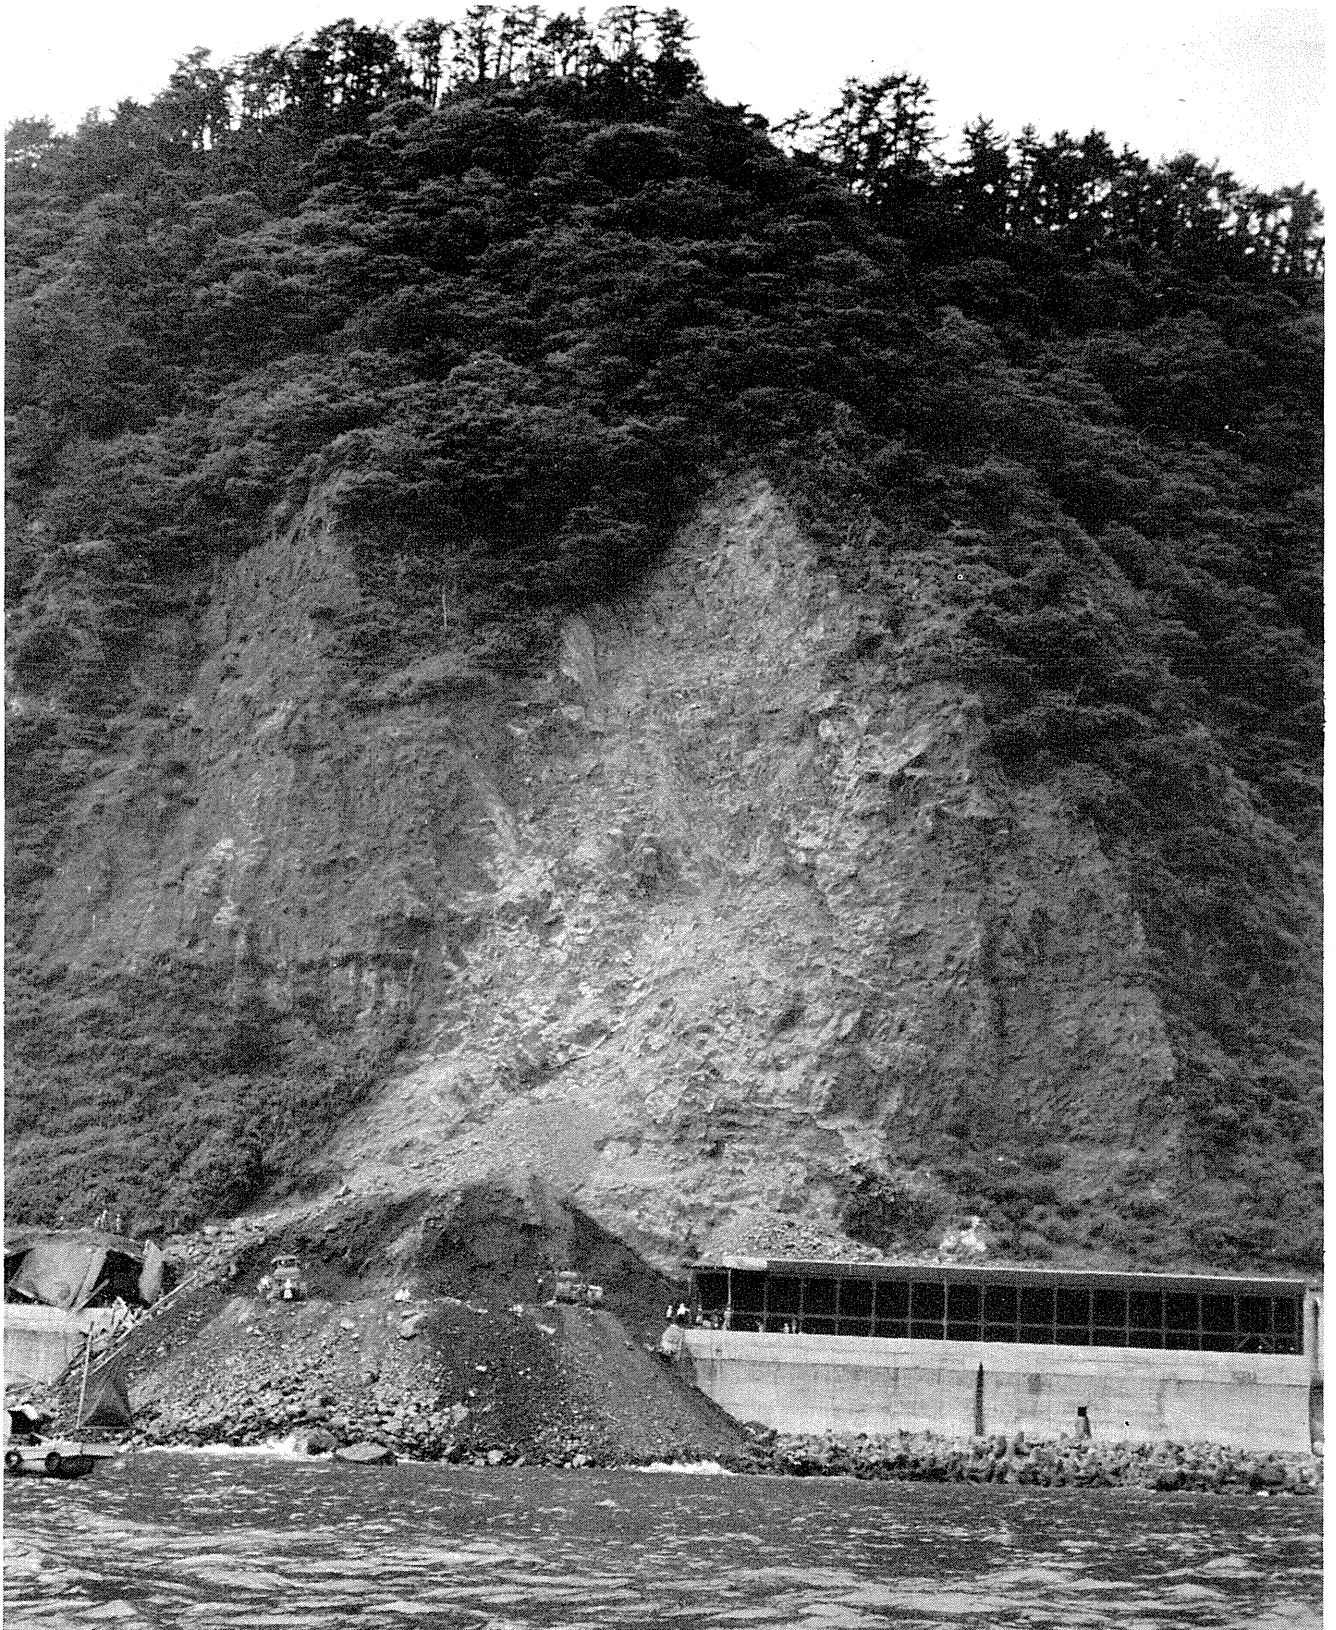
大崩崩壊地全景

今回の崩壊は巾約600m、高さ約250m、平均傾斜角度約 $45^\circ$ の大崩壊地の一部で起こっており、崩壊面での最大傾斜は約 $74^\circ$ に

達している。崩壊は道路面（標高約10m）上約50mから約90mの部分で起こっている（図版-I）。崩壊面の地質は脈状または滴状または気ほうを埋めた白色沸石を多量に含む何枚かのアルカリ玄武岩溶岩から成立っており、標高約50mおよび約80mに厚さ1~2mの黑色頁岩をはさんでいる。この黑色頁岩により上部・中部・下部の3層に分けられ、上部・中部はさらに4枚の溶岩に、下部は2つの岩層に分類される。溶岩ごとにその風化度も亀裂の状態も異なっており、下部はかなり風化し細かい亀裂が多く一見して脆弱である。上部は岩石そのものは新鮮で堅硬であるが、枕状溶岩の枕と枕、見掛上の柱状溶岩の柱と柱はお互いの固結力が弱く、かなりもろい岩盤となっている。亀裂の方向は三方向に分類され、そのうちの1つは急傾斜の流れ目となっている。

崩壊面の最高標高約 99 m，崩壊面の巾約 40 m，崩壊土砂量約 3,000 m<sup>3</sup>。この写真は崩壊翌日ヘリコプターより撮影。(日本国土開発株式会社提供)

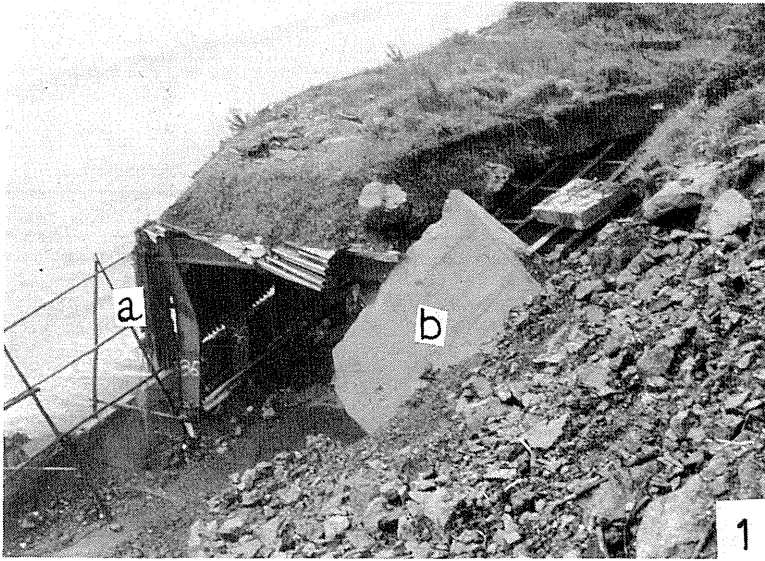
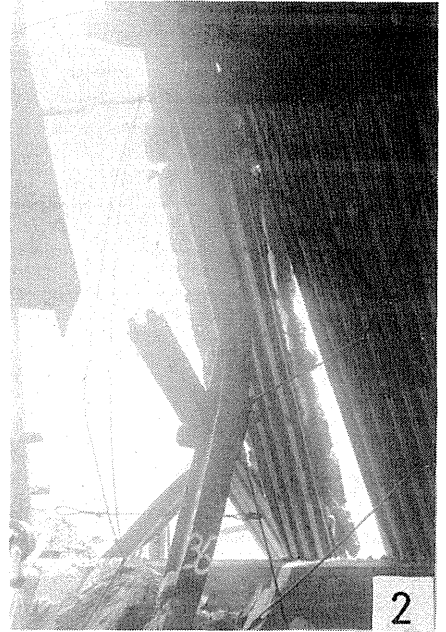
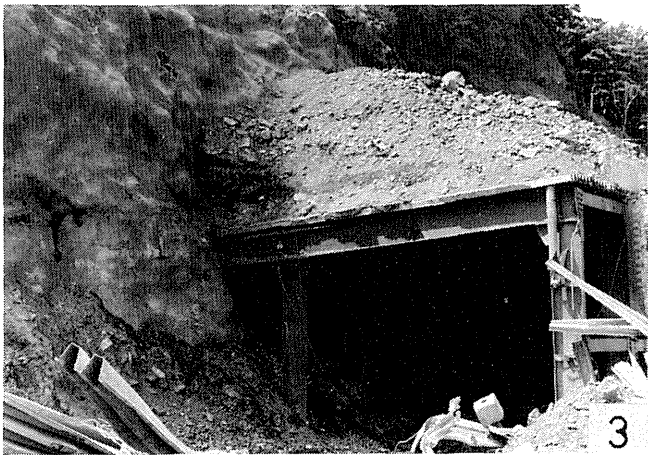
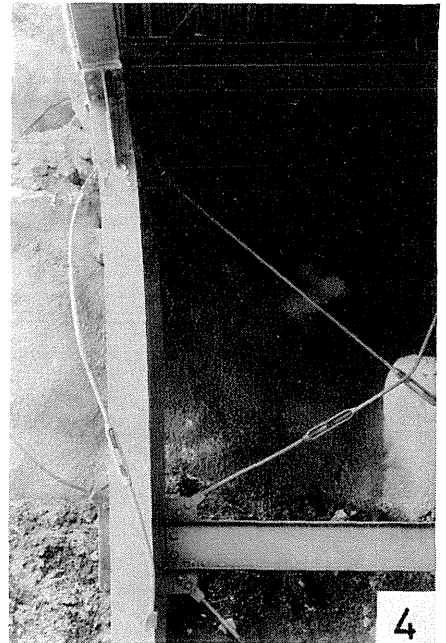
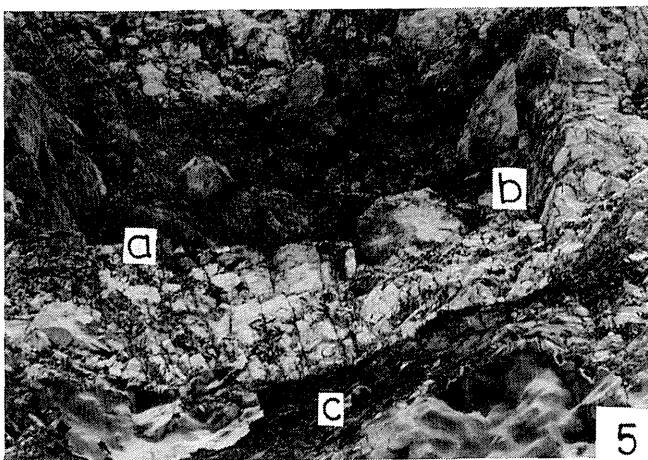
- 写真一1 崩壊をまぬがれた焼津側洞門  
洞門の屋根がずりおち(a), コンクリート  
擁壁が一回転している(b)
- 写真一2 海側に引張られた焼津側鋼製鉄柱
- 写真一3 崩壊をまぬがれた静岡側洞門
- 写真一4 崩壊地側(向って左)に引張られた静岡  
側鋼製鉄柱
- 写真一5 崩壊地下部の地質状態  
a - b線より上が主に崩壊を起こした部  
分, cは溶岩中に挟まれた巾1~2mの  
黒色頁岩 (岩橋・徳山・木宮撮影)
