## 崩壊斜面の自然植生による被覆状態の2・3の例

### Development of Vegetation at Some Landslides

木宮 一 邦

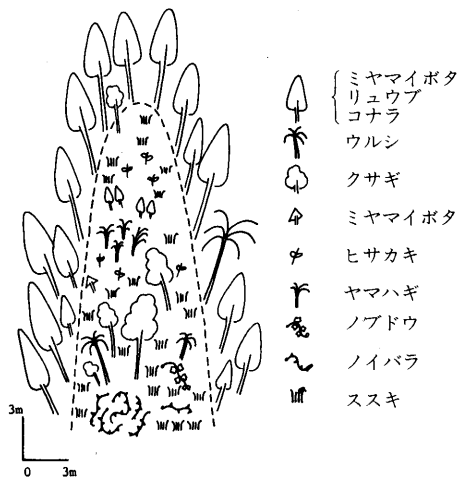
図2 静大 A 崩壊地の植生状態

A崩壊地 写真2、図2に示すように、崩壊地の植物は樹木は少なく、ススキ、ノイバラ、

ノブドウ、ワラビ等が目立つものである。これらの間には、スギゴケ、ヒカゲノカズラ等のコケ類やコナラ、ヒサカキ等の稚樹が地表面を覆っている。樹木類は崩壊地上部にクサギ1本、中部にヤマハギ4本、下部にウルシ2本、クサギ4本が見られるだけである。崩壊地の周囲はミヤマイボタ、リュウブ、コナラ、ウルシ等の陽樹が繁っており、クロマツは見られない。

なお、Aの崩壊地では、草本類の生えていない所はコケ類で覆われており、ほぼ100%密に植生されているが、Dの崩壊地は草本類の間に所々に植生の見られない所がある。崩壊地全体の平均傾斜は両者とも約40°であるが、植生の見られない所は、部分的にごく小範囲だけ約45~50°と急傾斜になっている所か、雨水の通り道の部分に限られる。

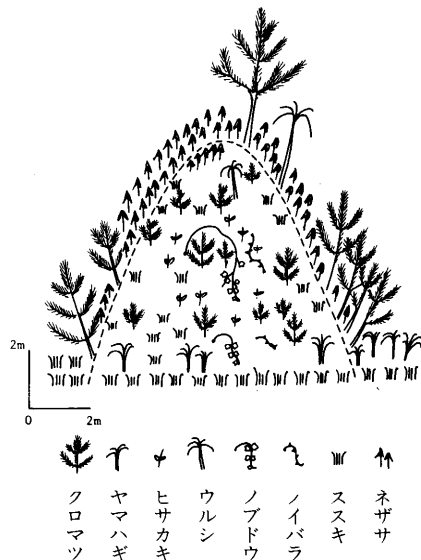
図3 静大 D 崩壊地の植生状態

D崩壊地 全体的にクロマツが多数見られ、樹高1～1.3mの樹令4～5年と思われるものが16本、10～20cmの樹令1～2年と思われるものが35本見られた。その他にウルシ2本、ヤマハギ6本、ノイバラ3本、ノイチゴ2本などが見られる。また、小さく目立たないが、ヒサカキが多数見られる。ネザサは上部のみに見られ、ススキは崩壊地の中心には少なく、外縁部に多く見られる。一方、崩壊地の周囲には樹高6m以上のクロマツの古木1本と、3.5～4mのクロマツ5本、2mのクロマツ1本が見られ、樹高3mのウルシも1本見られる。その他ではヤマハギ、ススキが下部に、ネザサが上部、中部一面に生えている。

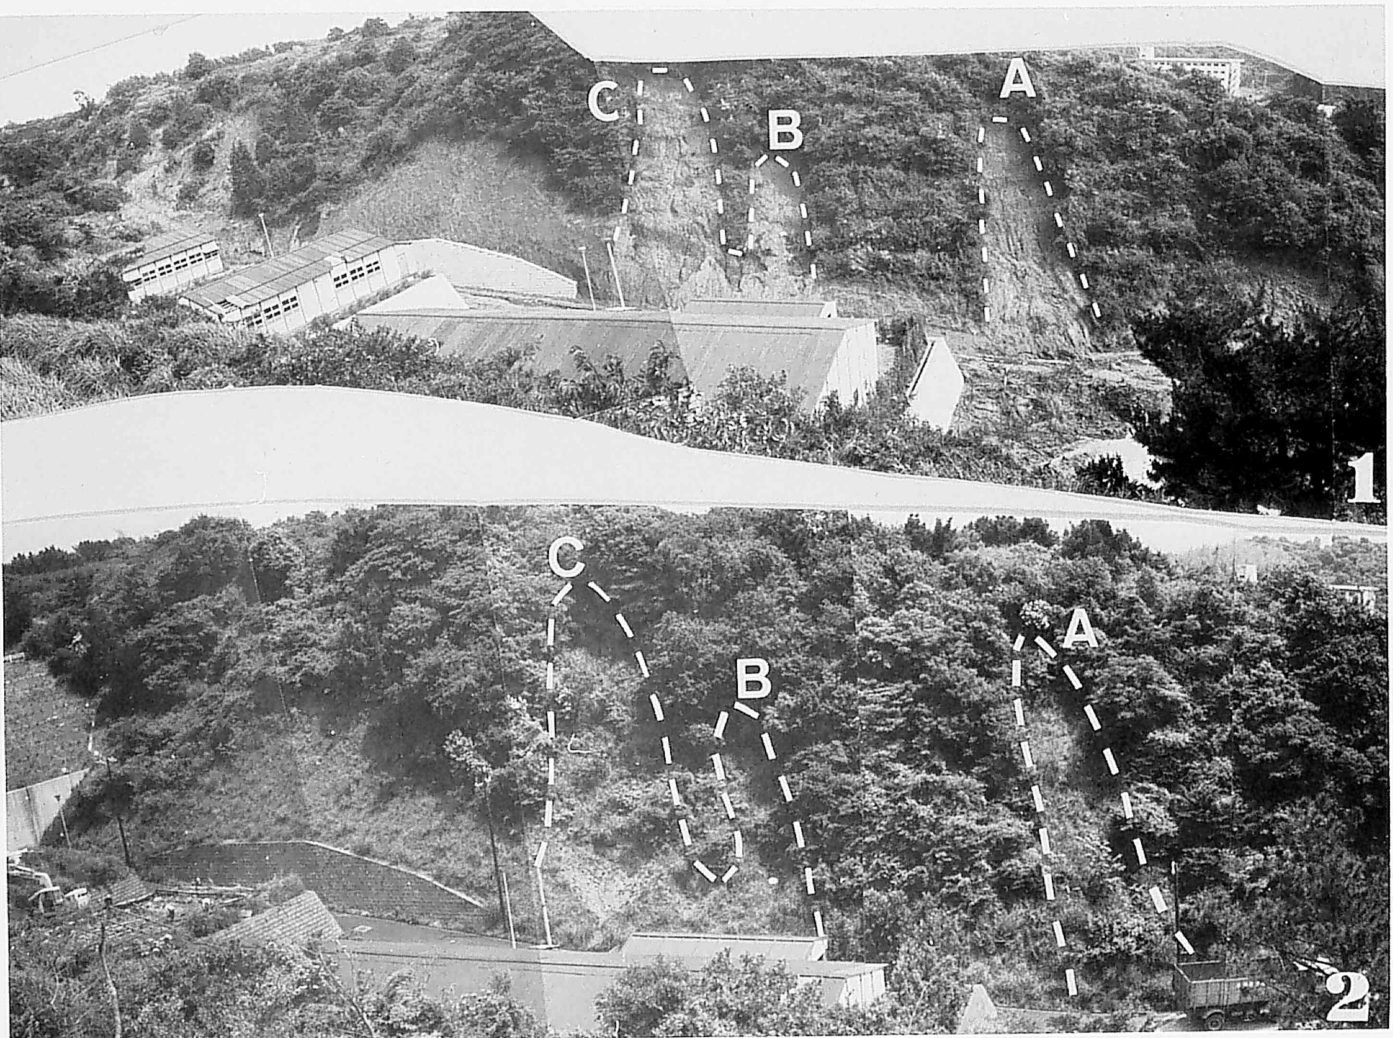
④. 崩壊状況 崩壊直後の7月8日午前中は、ヘアピンカーブ付近は惨たんたるものだった。ヘアピンカーブ付近で3ヶ所(写真1のA,B,C)、その上流地域で4ヶ所、反対側斜面で1ヶ所

(写真3のD) その他数ヶ所の崩壊がこの小さな谷沿いに集中して発生した。このため、崩壊土砂は雑木と共に大量の湧水を伴ってヘアピンカーブより下流に流れ込み、道路沿いに厚さ1m以上になって堆積した。その一部は南側斜面を流れ下り、サッカー場へ流れ込んだ。これらの崩壊はいずれも表層すべりと言われるもので、すべり面は元の地形面とほぼ平行で、崩壊深さは最大でも2mを越えることはなかった。崩壊土砂の大部分は復旧工事のために取り除かれたが、道路通行上の邪魔にならなかった土砂が崩壊面下部に若干残された。崩壊面上部は写真にも見られるように、若干のガリ侵食が見られ、またわずかの起伏があるが、全体的にはほぼ平滑なすべり面を露出させており、土壌層は全く見られない。

写真 1 静大植内ヘアピンカーブ付近の崩壊直後の状況 (昭和49年7月8日撮影)

写真 2 同地点の最近の植生状態 (昭和55年6月5日撮影)

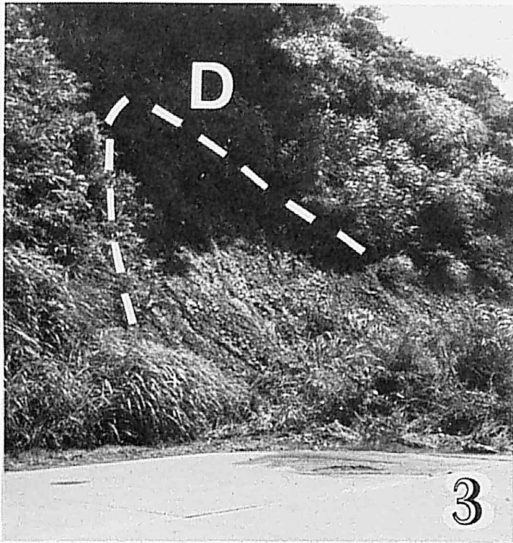
写真3 静大構内ヘアピンカーブ直上崩壊地の崩壊直後の状況（昭和49年7月8日撮影）

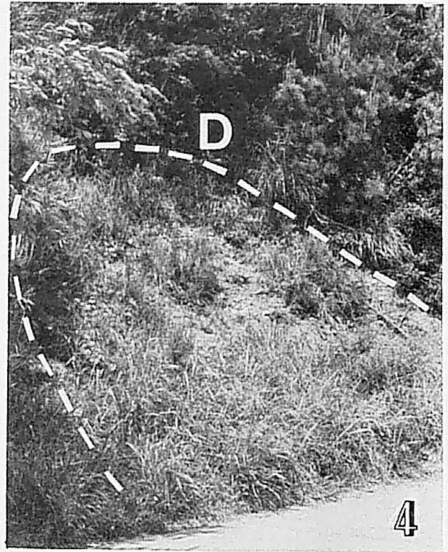
写真4 同地点の最近の植生状態（昭和55年6月撮影）

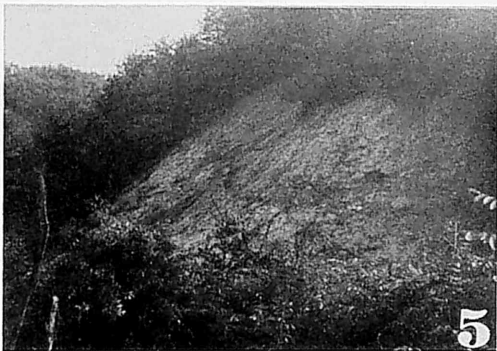
写真5 三河高原小原村崩壊地の崩壊直後の状況（昭和47年7月17日撮影）

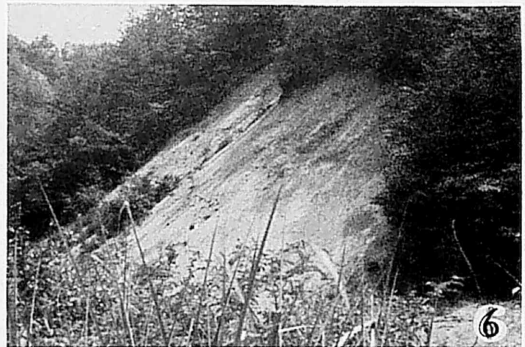
小原村 写真6に見られるように、崩壊地にはほとんど植生は見られない。わずかに崩壊地下部にアカマツの稚樹、オオバヤシャが見られるだけである。崩壊地の周囲はアカマツを中心とした陽樹林である。崩壊地の平均傾斜は、上部の植生の見られない部分が約55°、下部の崩積土でわずかに植生が見られる部分が約38°、植生の見られない部分が約45°である。この付近の崩壊地はどこも平均傾斜が50°以上になると植生は見られず、40°以下だと植生が見られる傾向がある。

写真6 同地点の最近の植生状態（昭和55年6月30日撮影）

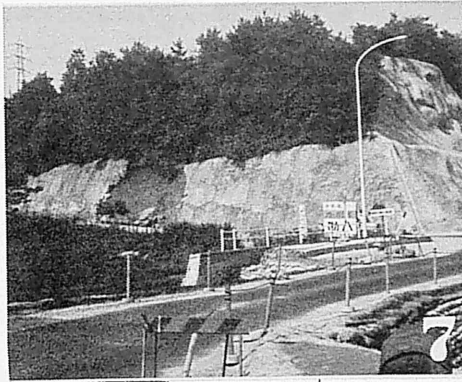
写真7 三河高原勘八峡崩壊地の崩壊直後の状況（昭和47年7月17日撮影）

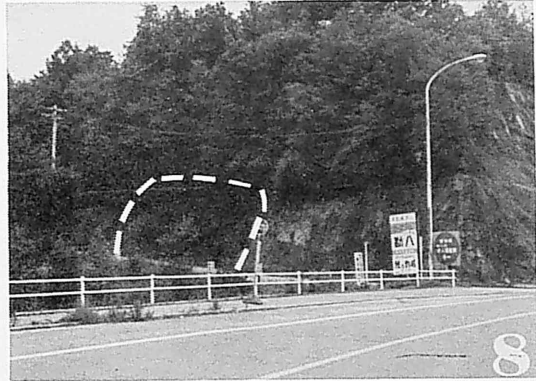
勘八峡 写真8・9に示すように崩壊地の上部を除いてほぼ全面に植生が見られる。崩壊地には樹高1.2mのクロマツが1本見られ、樹高30~50cmのクロマツも3本、さらにこれ以下のクロマツが10本程生えている。クロマツ以外では、樹高1mのフジ1本、樹高1.2mのコナラ6本、ウルシ1本、ニセアカシア4本、ヒサカキ1本が見られ、その他ではススキを中心とする草本類が見られる。崩壊地の周囲はクロマツを中心としコナラ、ヒサカキ、ウルシ等の陽樹林である。崩壊地の平均傾斜は約60°で上部の植生の見られない所は70°以上である。崖面全体にシナダレスズメガヤが見られることから、崩壊後に人工的にシナダレスズメガヤの種子が吹付けられたと思われる。

写真8 同地点の最近の植生状態（昭和55年6月29日撮影）

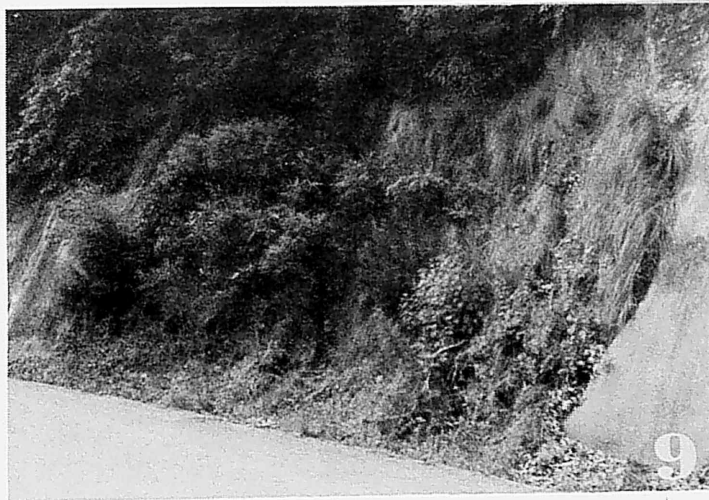
写真9 同地点近接撮影

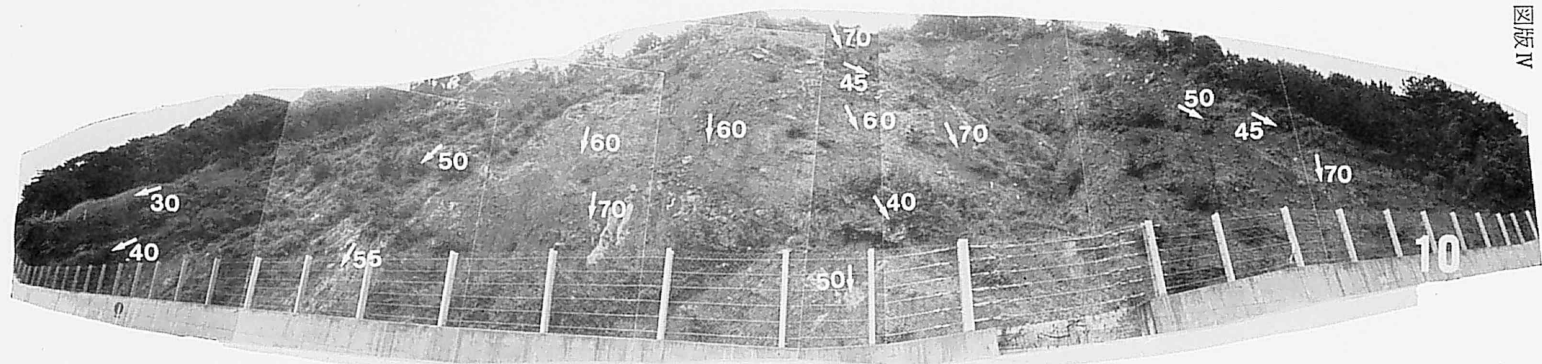
写真10に見られるように崩壊地の一部には樹高2m程のオオバヤシャを中心とする樹木類や、ススキなどが生えているが、全く植生の見られない部分もある。崩壊地の周囲は、杉や竹の造林のところと自然の陽樹林のところがある。松はごくわずか見られるにすぎない。崩壊地の平均傾斜は各部分によってかなり異なる。主な部分の傾斜角を写真10に記入したが、植生が見られる部分はすべて傾斜角が50°以下、見られない部分は55°以上となっている。

写真10 伊豆白田崩壊地の最近の植生状態（昭和55年7月2日撮影）

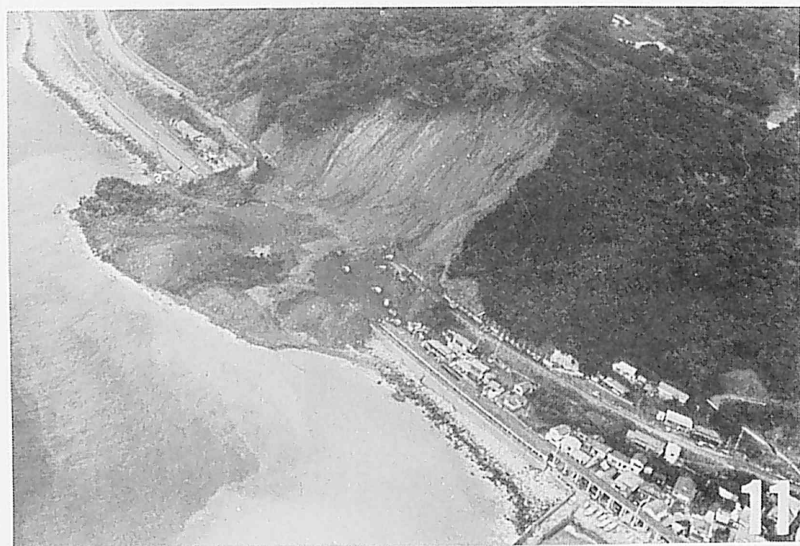
④. 崩壊状況 この崩壊地は、幅約150m、高さ約100mに達する大規模なもので、崩壊土量は13.5万 $\text{m}^3$ である。崩壊地の平均傾斜は40°～60°、最大深さは15mで、地すべり性の深層すべ

りに分類される。この崩壊により、崩壊地下部にあった東伊豆道路、伊豆急行電鉄の線路敷および民家6戸が一挙に押し流された。

写真11 同地点崩壊直後の状況（昭和51年7月12日、災害対策本部撮影）
