## 2016年台風10号災害による人的被害の特徴

# 2016年台風10号災害による人的被害の特徴

## Characteristics of victims caused by typhoon No.1610 disaster in northern Japan on August, 2016

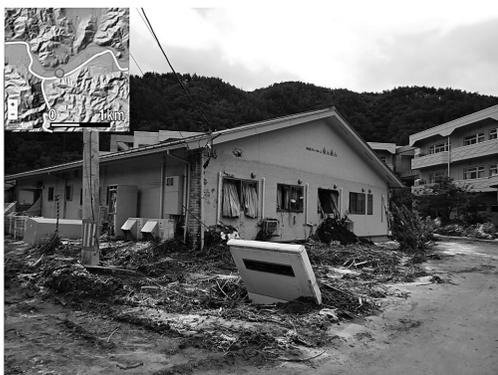
写真1 岩泉町乙茂のグループホーム「楽ん楽ん」付近。地図は国土地理院の色別標高図、以下の写真でも同様。2016年9月11日撮影。

写真1は、最も「洪水」犠牲者が集中した岩手県岩泉町乙茂の認知症高齢者グループホーム「楽ん楽ん」(らんらん)付近である。小本川近傍の谷底平野であり、木造平屋建ての建物が地上約3m付近まで浸水し、同施設の利用者である70~90歳代の男女9人が死亡した。なお建物は流失していない。同施設から約20mの位置に、同じ法人が運営する鉄筋コンクリート造3階建ての老人保健施設「ふれんどりー岩泉」(写真1右手後方の建物)があり、3階は浸水を免れた。しかし、水位の急上昇などのため、「楽ん楽ん」利用者の「ふれんどりー岩泉」への避難は実施できなかった(内

齢者率)は23%、今回被害の集中した岩泉町でも38%であり、これと比べると台風10号の高齢者率は極めて高い。2004-2014も高齢者率は人口構成比より明らかに高く、風水害において犠牲者の高齢者率が高いことは一般的な傾向だが、台風10号では特に高かったことが特徴と言えそうである。これは、グループホーム「楽ん楽ん」で高齢者が集中的に遭難したことの影響も考えられる。

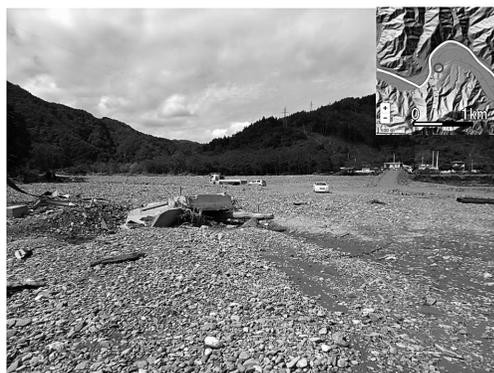
写真3 岩泉町袈野宮本付近。2016年9月11日撮影。

写真3の岩泉町袈野宮本では、小本川の堤防が流失し、堤防から70 mほどの所にあった2階建て住家が基礎ごと流失し、在宅していたとみられる93歳の女性が死亡した。

岩泉町内の全域の悉皆的な建物被害調査は行っていないが、犠牲者の発生地点はすべて踏査しており、それらの地点では、安家地区のようなまとまった規模の「倒壊」家屋は確認できなかった。多くの犠牲者を生じたグループホーム「楽ん楽ん」は「倒壊」ではなかった。「楽ん楽ん」付近では3世帯の住家が流失しているが、犠牲者は生じていない。写真3に示した岩泉町襲野宮本では、犠牲者1人の生じた住家が流失しているが、周囲に「倒壊」と判断できる住家は確認できない。また、他の犠牲者発生場所付近でも、「倒壊」世帯は確認できない。

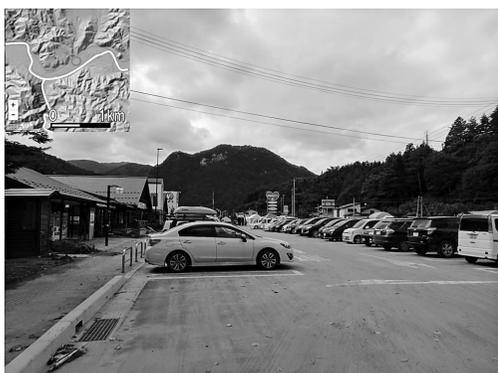
写真2 岩泉町乙茂、道の駅いわいずみ。2016年9月11日撮影。

mには「道の駅いわいずみ」があり(写真2)、駐車場全体が洪水流に見舞われた。このとき、駐車場で乗用車3台,トラック1台に計5人がおり、そのうち乗用車の72歳男性が車ごと流されて死亡

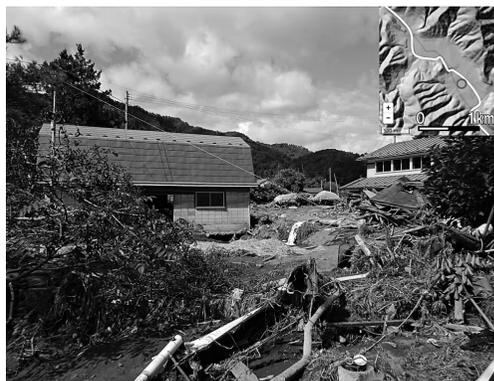
写真4 岩泉町袈綿浦場付近。2016年9月10日撮影。

岩泉町袈綿浦場では(写真4)、小本川から40 mほどの場所にある自宅から敷地内の牛舎に向かった夫婦のうち、78歳の夫が洪水流に流され死亡した。ただし、自宅(写真4の右手建物)と牛舎(写真4の左手建物)は流失していない。

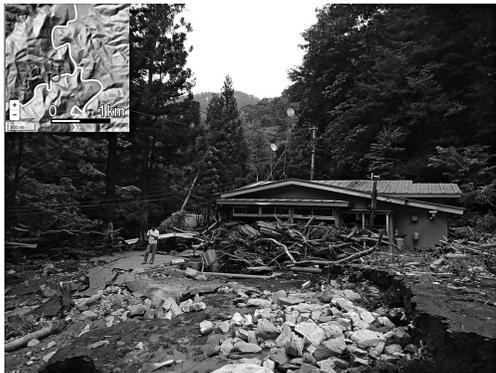
写真5 久慈市山根町深田付近。2016年9月2日撮影。

久慈市山根町深田では(写真5)、幅数十 m 程度の狭い谷底平野の住家内を洪水流が流下し、在宅者3人のうち89歳の女性が流されて死亡した。

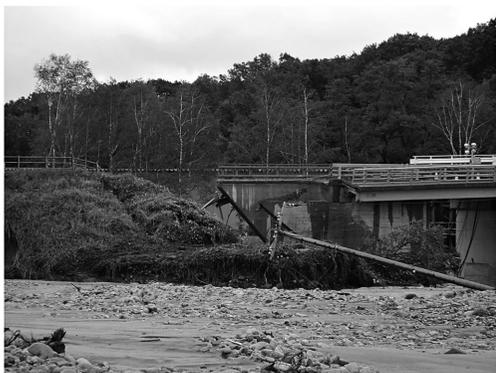
写真6 北海道清水町字清水第一線付近。2016年9月18日撮影。

「河川」は北海道3人、岩手県1人の計4人で、いずれも車で移動中に河川に転落したケースだった。北海道清水町字清水第一線付近では、ペケレベツ川の清見橋北側で橋の取り付け部の道路が流失し(写真6)、自宅から車で親戚宅の様子を見に向かう途中だった75歳男性が車ごと転落し行方不明となった。

このように、「河川」犠牲者のうち、北海道の3箇所3人は遭難形態がほぼ同様である。また、3箇所ともに、道路が流失していることは委託業者や行政職員により覚知されており、遭難者に対して合図を送るなどしていたが、気がつかれなかったらしいことも共通している(9月10日毎日新聞、9月13日読売新聞による)。

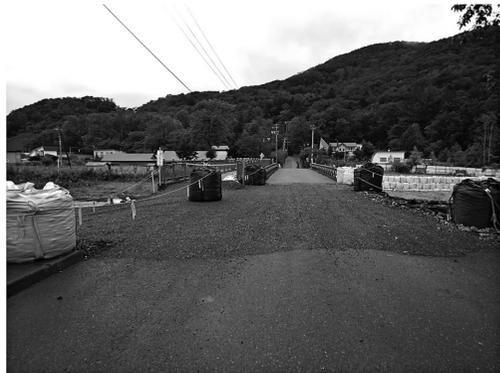
北海道新得町西二条北三丁目付近では、パンケシントク川の神社橋南側の橋の取り付け部の道路が流失し(写真7)、自宅から対岸の小学校(指定避難所)に車で向かっていた73歳男性が車ごと転落し死亡した。

写真7 新得町西二条北三丁目付近。手前の砂利敷き部分が流失したが復旧し埋め戻されている。2016年9月18日撮影。

写真7で挙げた新得町西二条北三丁目の73歳男性も、自宅（流失はしていない）から避難所に向かう途中で車ごと川に転落した。これら5人はいずれも避難開始のタイミングが結果的にやや遅れた形態と見なされる。

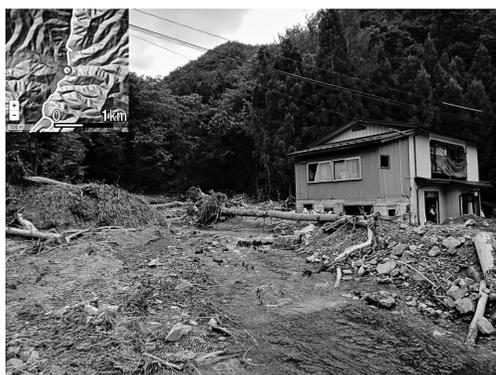
写真8 岩泉町二升石日蔭付近. 2016年9月10日撮影.

岩泉町二升石日蔭付近では、住家裏の沢から土砂が流出し、在宅していた73歳女性と52歳男性が巻き込まれ死亡した(写真8)。この住家は倒壊・流失はしていないが、1階に土砂が流れ込んでいた。住家付近では土砂流の形態だったと思われる。

また、写真8で挙げた岩泉町二升石日蔭の73歳女性、52歳男性は、雨の激しかった時間帯には近所の高所に避難していたが、雨がほぼ上がった21時頃に帰宅し、その後に土砂が流出して巻き込まれたとみられている。帰宅を判断した背景などはわかっていない。

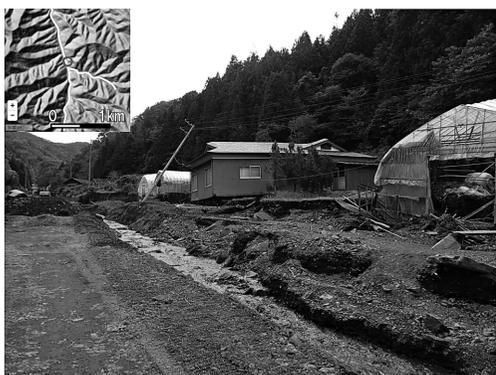
写真9 岩泉町浅内大沢日向付近. 2016年10月13日撮影.

岩泉町浅内大沢日向付近では、避難する前に車を高所に移動させようと家を出た69歳男性、64歳女性が土砂に巻き込まれ死亡した(写真9)。遭

難現場とみられる箇所は、勾配2～3度の斜面沿いの道路が侵食され、最大で数十 cm 程度のレキを含む土砂が堆積している状況だった。報道では「濁流」「鉄砲水」などと記述しており、洪水流との判別は難しいが、堆積物から土砂流とは言えると思われ、現場上流側の勾配も土石流停止の目安である3度よりは急であることなどから、「土砂」犠牲者と判断した。

また、写真9で挙げた岩泉町浅内大沢日向での69歳男性、64歳女性も避難しようとして自宅を出た所で土砂流に流されたとみられる。

5人とも、自宅は流失しておらず、自宅にとどまれば助かった可能性はある。しかし岩泉町穴沢野向のケースは無堤区間の河道のすぐ脇で被害程度も床上浸水、岩泉町浅内大沢日向のケースは家屋の一部で地盤が流失し浮き上がった状態となっており、在宅が最善だったとは言えない。なお本事例の「(避難) 行動あり」犠牲者はいずれも「避難したにもかかわらず遭難した」ケースであり、「避難したためにかえって遭難した」と見なせるケースは確認できなかった。

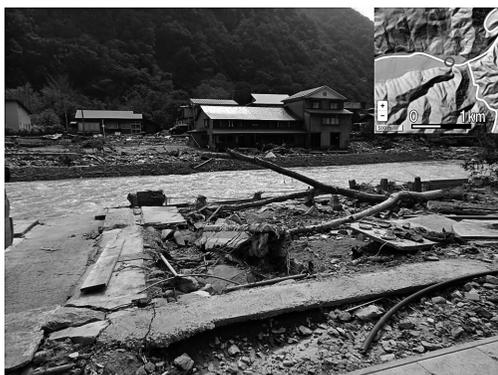
写真10 岩泉町安家松林付近。2016年9月2日撮影。

岩泉町安家松林では、安家川の水位が上昇し、洪水流により川沿いの住家が流失し、在宅していた73歳女性が死亡した（写真10）。この女性は、同居の家族二人とともに自宅から道路を挟んで反対側にある親戚宅（自宅より1mほど高所）にいったん避難したが、何らかの事情により帰宅し、その際に自宅が流失し、自宅ごと流されたと思われる。避難後、家族とともに家の荷物を取りに行った際、急激に水位が上がって家ごと流されたという情報もある。

図15が調査により確認された安家地区の「倒壊」家屋の位置図である。1棟に2世帯が入居した1箇所を含み、10箇所、11世帯が確認された。写真12は図15中のA地点付近である。4箇所5世帯が流失(倒壊)した。被災時には全世帯合わせて7人が所在していたと推定されるが、全員が家屋流失前に避難し、生存している。図15中のB地点は写真10で示した、犠牲者を生じた世帯である。被災時には3人が所在していたと推定され、全員いったん避難したが、うち1人が帰宅し、その際に遭難したとみられる。写真13は図15中のC地点付近であり、1世帯が流失した。被災時は1人が所在しており、避難の呼びかけを受けたが避難を拒み在宅していた。その後自宅が流失したが、約50 m 下流側で別の建物に当たり建物の一部が残存したため、救出された。写真14は図15中のD地点付近で、2世帯が流失した。被災時は各世帯に1人ずつ計2人が所在したが、事前に避難し生存している。写真は省略するが他に2世帯が流失し、2人が所在していたが、いずれも事前に避難し生存している。なお、「非倒壊」で犠牲者が発生した世帯は存在しなかった。

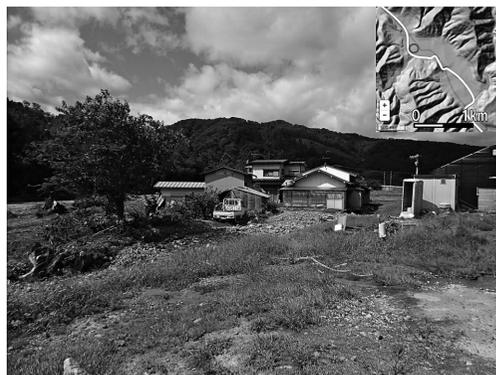
写真11 岩泉町穴沢野向付近。2016年9月10日撮影。

岩泉町穴沢野向では、小本川のすぐ脇にある自宅付近で洪水流により流された93歳女性が行方不明、76歳男性が死亡した（写真11）。この犠牲者宅は流失も損壊もしていないが、水位が上昇したことに気がつき、車で自宅から避難しようとしたところ、流されてしまったものである。

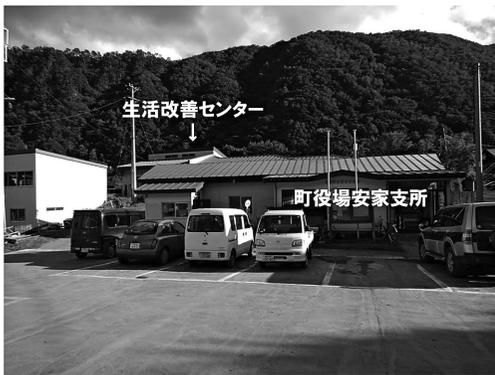
写真15 安家支所と生活改善センター

安家地区での聞き取りによると、安家地区の指定避難所の生活改善センター（図15、写真15）は避難準備情報発令後に開設され、12時頃には数人が避難してきていたとのことである。14時の避難勧告後も少しずつ避難者が増えてきたという。時刻などの詳細な記録はないが、避難勧告の前後から岩泉町役場安家支所の職員らが各世帯を回り、住民に避難を呼びかけ、車に乗せて生活改善センターに搬送するなどした。ただし、生活改善センター付近が浸水して動きがとれなくなった17時頃までに生活改善センターに避難した住民は対象世帯の半数に満たない程度だったという。近隣の高所にある知人宅などに避難していた人も少なくなかったのではないかとの話であった。

なお、町役場安家支所は床上まで浸水したが、すぐ裏にある生活改善センターは支所より2m程度高所の台地上にあり、浸水の被害は受けなかった。
