## 2021年7月3日に静岡県熱海市伊豆山地区で発生した土石流の速報

Preliminary report on the debris flow that occurred on July 3, 2021 in the Izuyama area, Atami City, Shizuoka Prefecture.

AKIHISA KITAMURA<sup>1,2</sup> and MASAYUKI IKEDA<sup>3</sup>

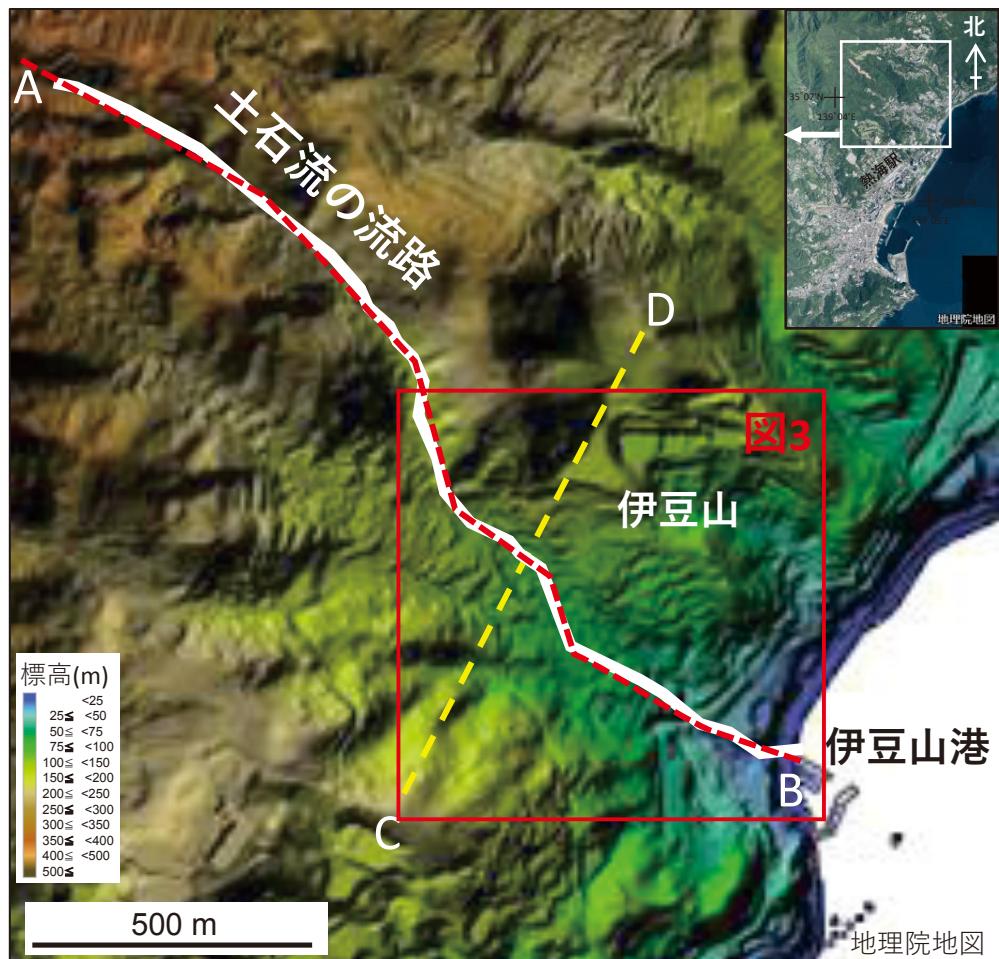
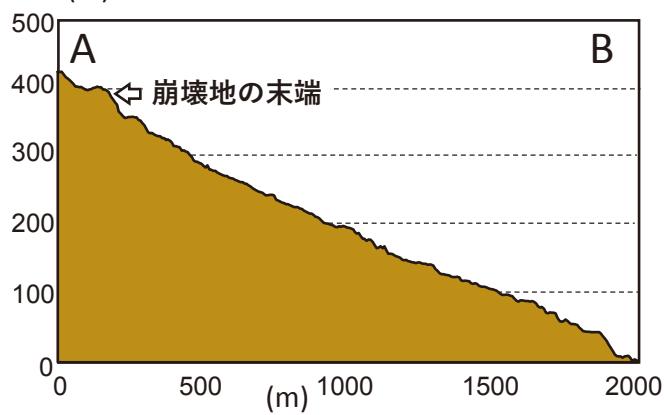
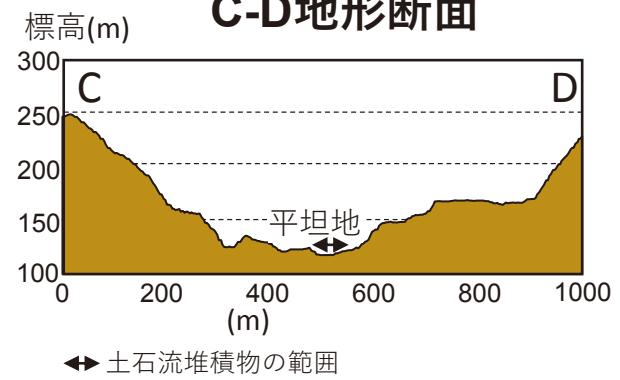
標高(m) 土石流の流路の地形断面

C-D地形断面

図1 熱海市伊豆山地区の地形図と土石流の流路。地理院地図(2021)から作成。C-D地形断面の土石流堆積物の範囲は国土地理院(2021)が公開した土砂堆積範囲図に基づく。

図1に地理院地図（2021）から作成した伊豆山地区の地形図を示す。土石流の原因と推定される崩壊地の末端は、逢初川源頭部（35度7分18.82秒、東経139度4分18.96秒）で、標高は390mである。2021年7月8日付の静岡県（2021）の報告では、源頭部には盛り土があり、そのうちの約55,500m<sup>3</sup>が崩落したという。土石流は逢初川沿いに流下し、伊豆山港で相模湾に流入した。土石流の流路の地形勾配（図1の側線A-B）は、ほぼ一定で、平均勾配は11.3°(20%)である。また、土石流の流路の屈曲度（始点終点間の距離と流路長との比）は1.07（始点終点間の距離は約1.82kmで、流路長は約1.94kmである）と直線的である。北緯35度6分56.50秒・東経139度4分43.80秒の付近から上流は狭い谷で家屋はなく、それより下流側の谷底低地には家屋があり、図1の側線C-Dの位置では、幅100m程の平坦地が広がる。

1. 土石流の流下した谷の地形は、直線的（屈曲度は1.07）で、平均勾配が11.3°(20%)でかつ勾配の変化は小さく、谷底低地の平坦地は100m程度と狭い。
2. 土石流は、長さ1.4mに達する礫を運搬する能力を持っていた。
3. 土石流堆積物の含水率は31.0～36.2%で、土石流としてはかなり高い。

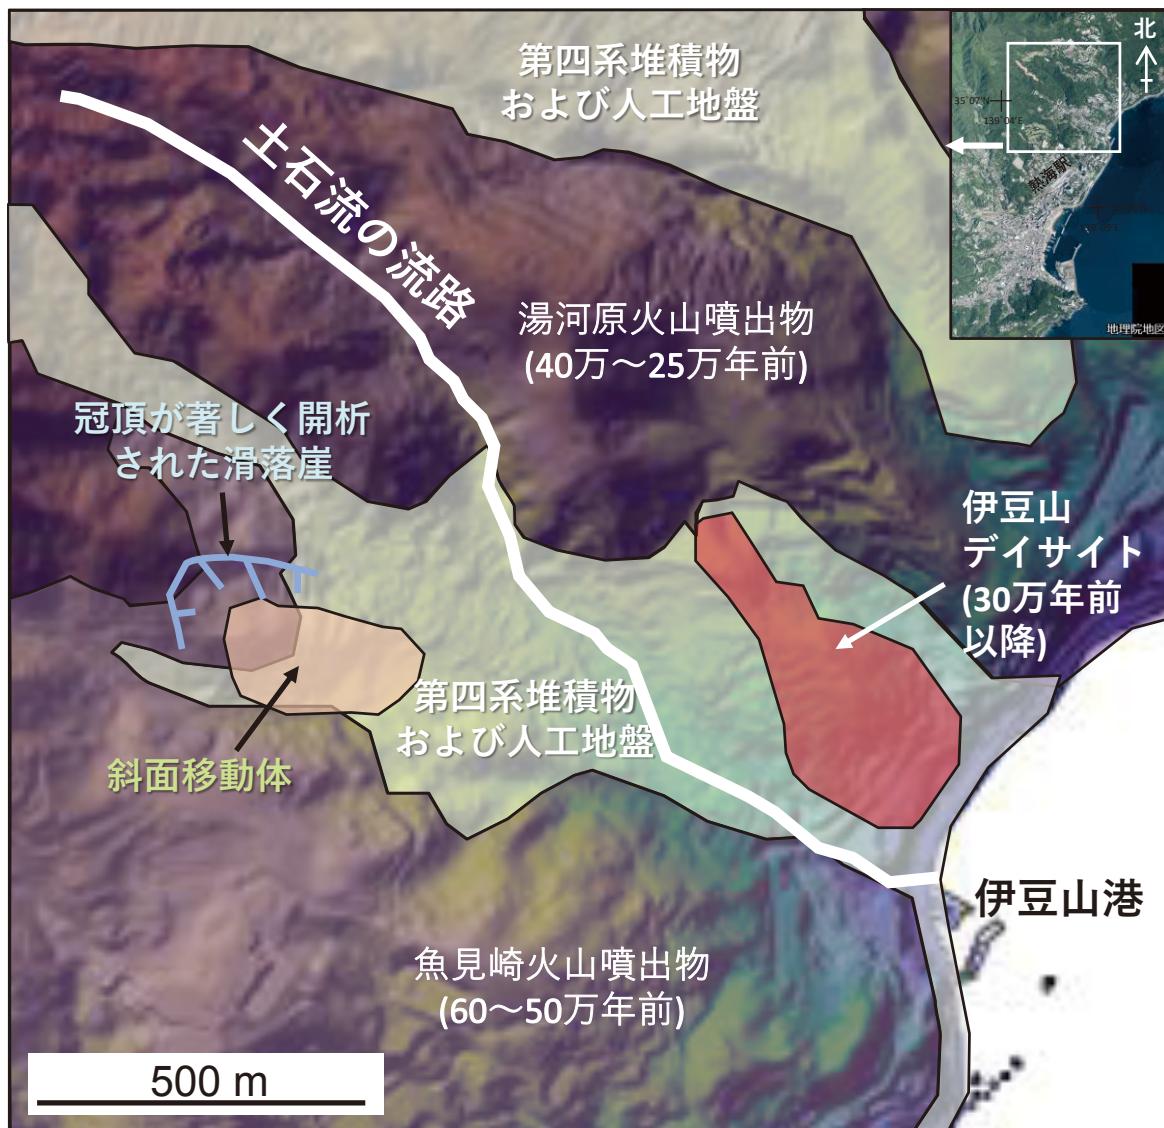
図2 热海市伊豆山地区の地質と地すべり地形。及川・石塚（2011）の地質図と産業総合研究所地質調査総合センター（2021）の地質図Naviに基づいて作成。

図2に及川・石塚（2011）の地質図と産業総合研究所地質調査総合センター（2021）の地質図Naviに基づいて作成した伊豆山地区の地質と地すべり地形を示す。土石流の流路（逢初川）の上流部には40万年前～25万年

前の湯河原火山噴出物が分布し、玄武岩、安山岩、デイサイト、流紋岩からなる（及川・石塚, 2011）。土石流の流路の下流部には第四系堆積物および人工地盤が分布する（及川・石塚, 2011）。伊豆山周辺には伊豆山デイサイトが分布し、30万年前以降に噴火したデイサイト質の溶岩・火碎岩が分布する。逢初川の南に冠頂が著しく開析された滑落崖とその末端に斜面移動体が分布する。

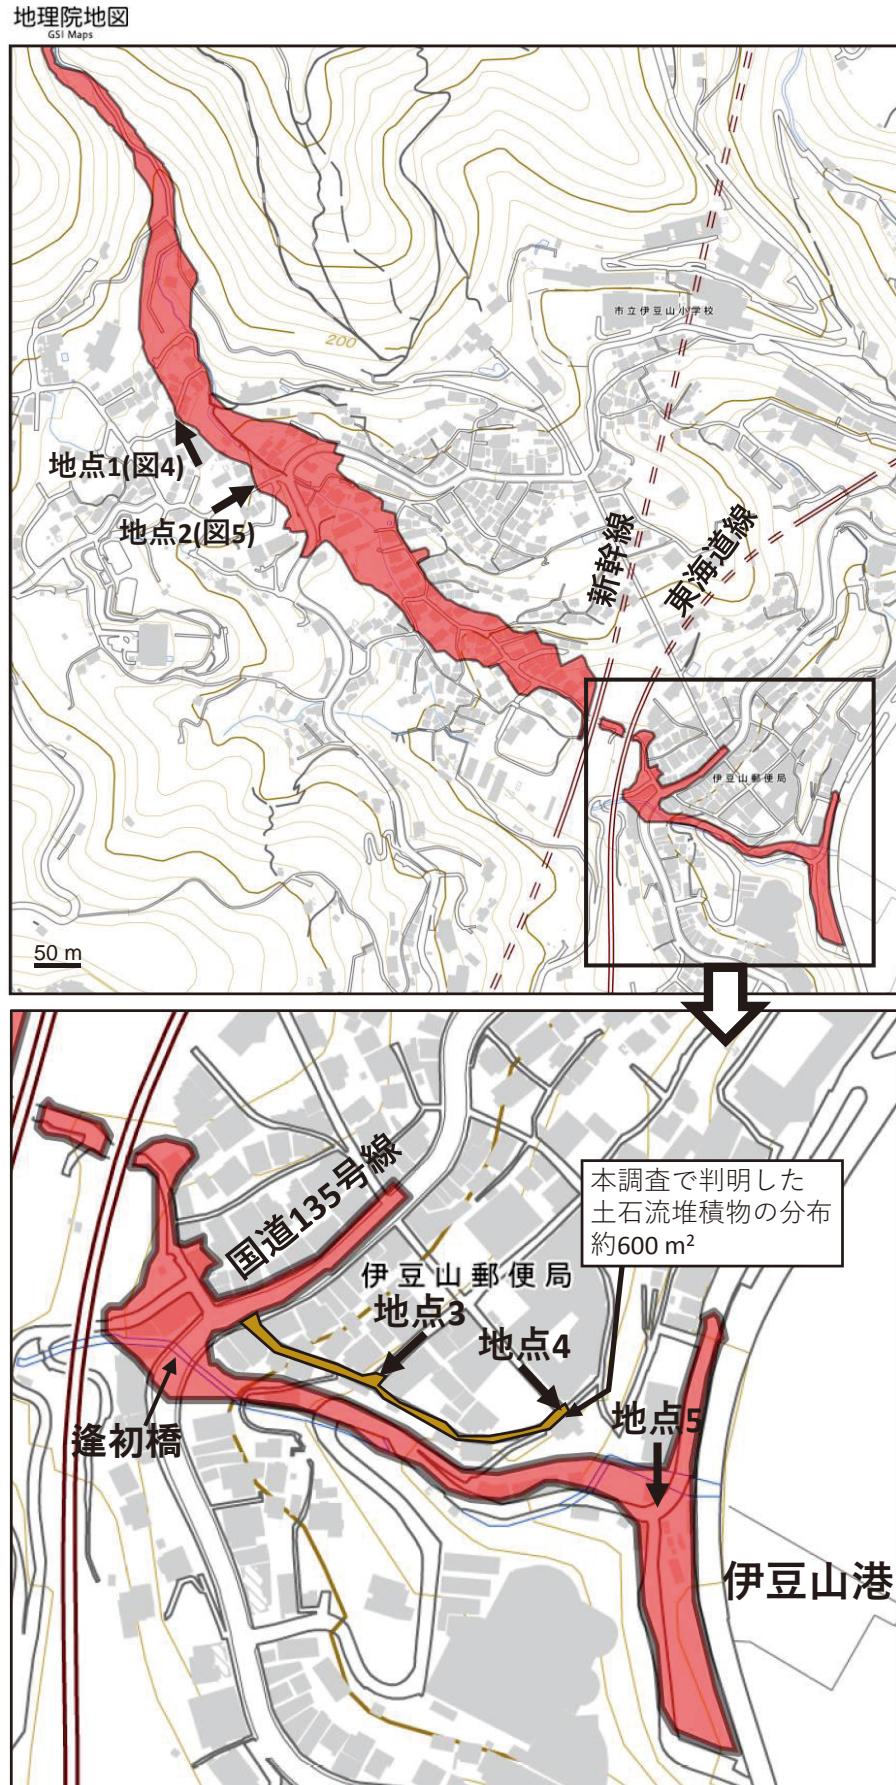
図3 国土地理院（2021）が公開した土砂堆積範囲図と本調査で判明した土石流堆積物の範囲。各地点の矢印は撮影方向である。

図3に国土地理院（2021）の公表した空中写真から判読した土砂堆積範囲図と本調査の5つの調査地点および図4-8に示す写真的撮影方向を矢印で示す。地点3と4の土石流堆積物の位置は、国土地理院（2021）の土砂堆積範囲図には示されていないことが判明した。両地点は調査日の7月9日には規制線が設置されており、分布状況は観察できなかった。両地点は、国道135号線の逢初橋の北西17mの南東に下る小路沿いに位置するので、この小路に土石流が流下したと推定される（図3）。狭い小路のため、空中写真から判読できなかつたと思われる。この部分の土石流堆積物の面積は約600m<sup>2</sup>である。

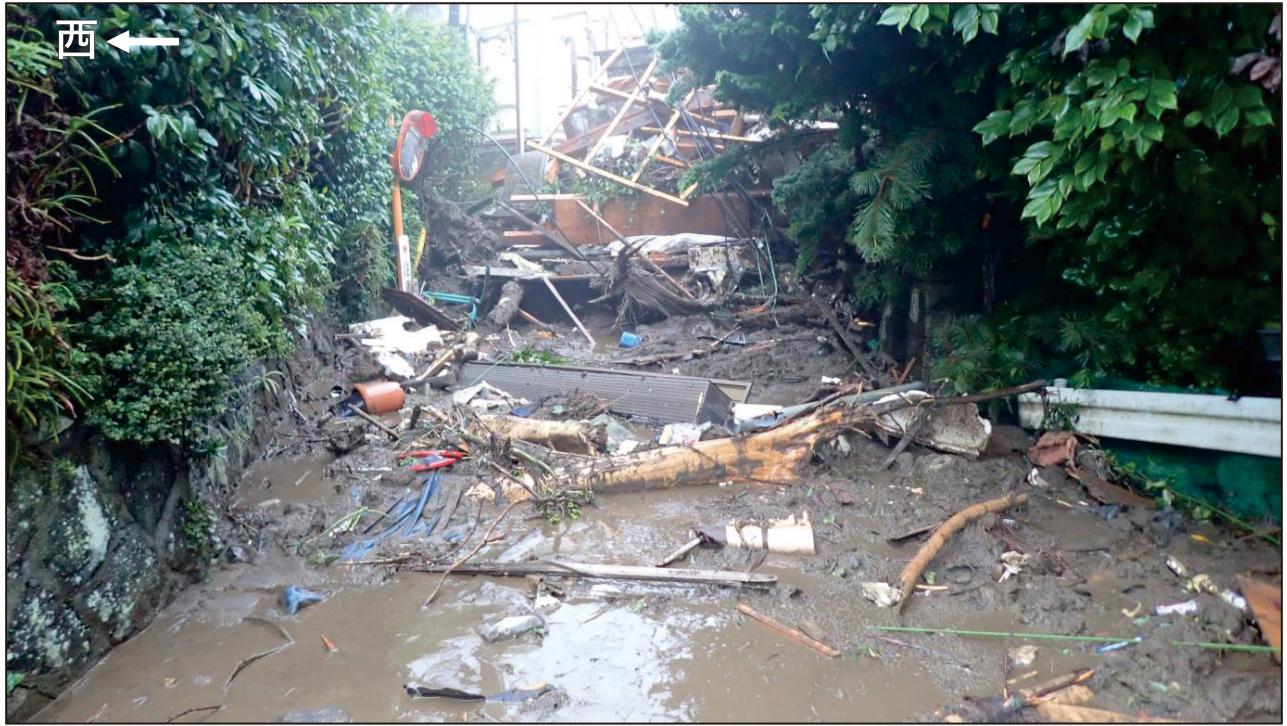
2021年7月3日18:16撮影

図4 地点1（北緯35度6分53.19秒、東経139度4分44.32秒）の土石流堆積物。撮影方向は図3を参照。

図4は地点1（北緯35度6分53.19秒、東経139度4分44.32秒）の土石流堆積物の写真である。道路上に家屋の瓦礫や木を含む土石流堆積物が堆積していた。

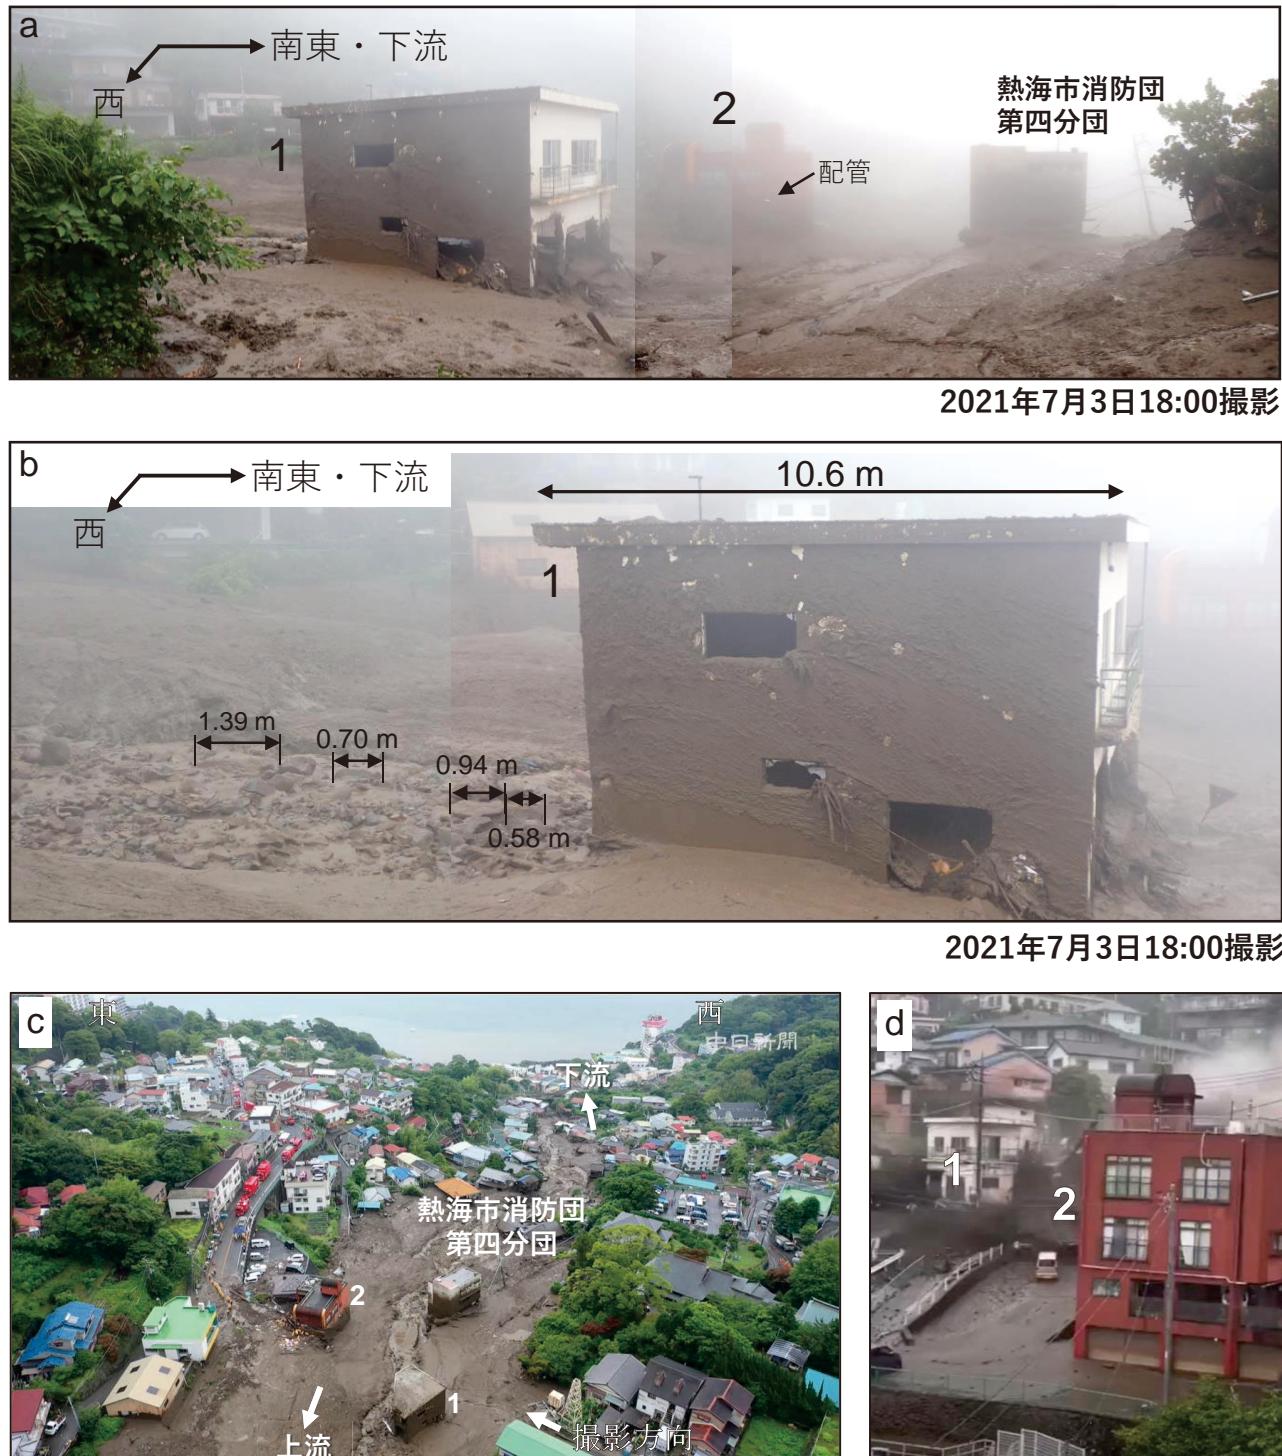
図5 地点2（北緯35度6分50.83秒、東経139度4分47.46秒）の土石流堆積物。aは建物1と2と熱海市消防団第四分団の建物の遠景。bは建物1とその上流の近景。aとbの撮影方向は図3を参照。cは建物1と2と熱海市消防団第四分団の建物の周辺の空中写真（中日新聞社の撮影した画像（[https://www.youtube.com/watch?v=z\\_ZEPCbtrt8](https://www.youtube.com/watch?v=z_ZEPCbtrt8)））。白い矢印は写真の撮影方向。dは建物1と2を襲う土石流の様子（<https://www.youtube.com/watch?app=desktop&v=JV1gDoCN9mk>）。

図5a・bは地点2（北緯35度6分50.83秒、東経139度4分47.46秒）の土石流堆積物の写真である。建物1の西側の壁面全体に泥が付着する。一方、海側の壁面では1階の開口部から土石流が流出した跡が見られるが、2階

と庇の部分には泥が付着していない。建物2については、中央部に配管が白く見えており、それより下は泥が付着している。建物1の上流側には巨礫が多数分布しており、長さが1.39mに達する礫もある。これらの礫は、建物1で流下が止められたものであり、これによって下流側の被害が軽減されたと思われる。図5cは、中日新聞社の撮影した画像（[https://www.youtube.com/watch?v=z\\_ZEPcbtrt8](https://www.youtube.com/watch?v=z_ZEPcbtrt8)）であり、建物1と2と熱海市消防団第四分団の建物の位置を示す。図5dは、建物1と2の周辺を流下する土石流の映像で（<https://www.youtube.com/watch?app=desktop&v=JV1gDoCN9mk>），黒色と灰白色の土煙は土石流の一部である。

なお、地点2（図5）において7月3日18時（土石流発生から8時間後）に表層から深さ5～10cmから土石流堆積物を採取した。また、地点5（図8）において7月9日10時に小屋の庇の下の土石流堆積物の表層から深さ5～10cmから採取した。これらの試料は粘土であり、かつ

表層から深さ5～10cmで採取したので、雨水の浸透や乾燥等による脱水の影響はほとんどないと思われる。これらの試料を、実験室で約10gを60°Cで24時間乾燥し、含水率 {100 × (水の重量／堆積物の湿重量)} を測定した。その結果、地点2は31.0%で、地点5は36.2%であった。一般的な土石流の含水率は約10～25%であり（Reading, 2013），含水率が高くなるほど、土石流の流下速度は増加し、より遠くまで移動し、堆積物は薄くなる（Zhou *et al.*, 2019a, b）。そして、含水率が38%を超えると、土石流とは異なる性状の流れになるという（Zhou *et al.*, 2019a）。土石流堆積物では含水率が側方に変化するが、今回の土石流堆積物の含水率は31.0～36.2%であり、土石流堆積物としてはかなり高い値である。そのため、高速で遠距離まで流下する能力を有していたと考えられる。

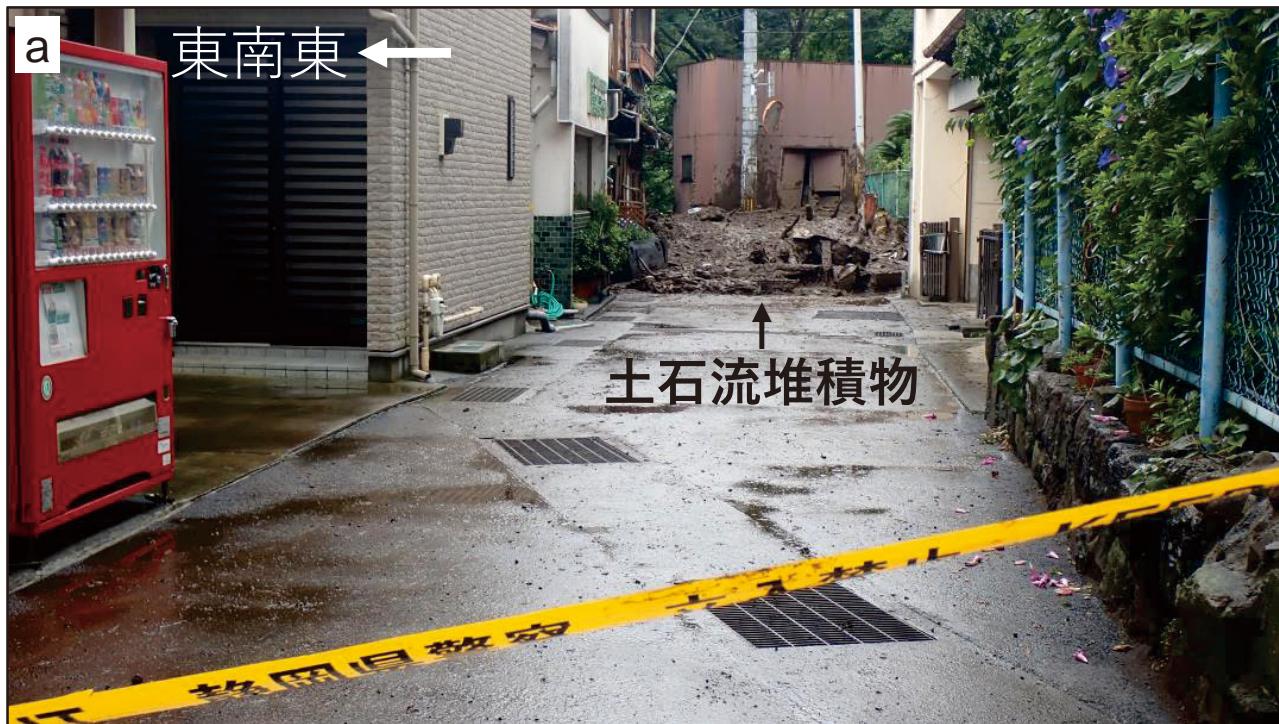
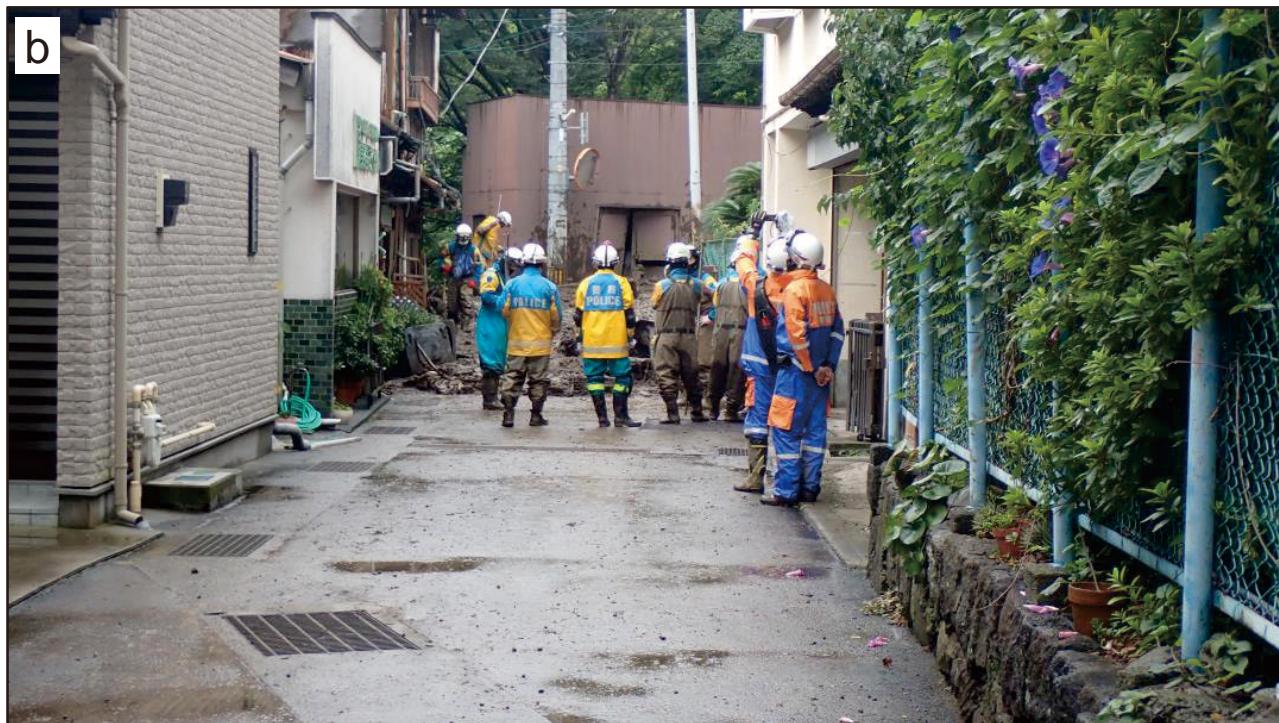
図6 地点3（北緯35度6分39.86秒、東経139度5分6.56秒）の土石流堆積物。aは土石流堆積物。bは土石流堆積物と作業中の警察官。撮影方向は図3を参照。

図6は地点3（北緯35度6分39.86秒、東経139度5分6.56秒）の土石流堆積物の写真であり、図7は地点4（北緯35度6分39.56秒、東経139度5分9.21秒）の土石流堆積物の写真である。いずれも規制線の向こう側にあるので、遠方からの観察に留まるものの、地点3の土石流堆積物の厚さは、警察官の身長との比較から0.8m程度と推定される。

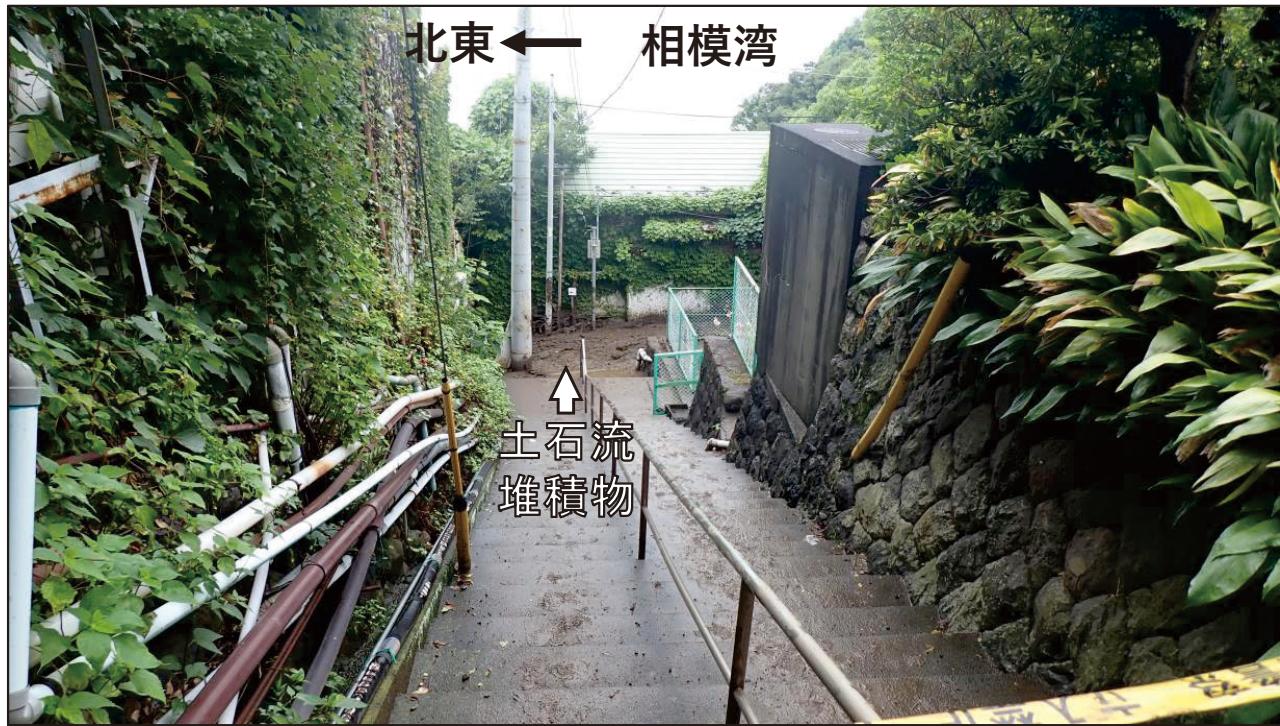
図7 地点4（北緯35度6分39.56秒、東経139度5分9.21秒）の土石流堆積物。撮影方向は図3を参照。

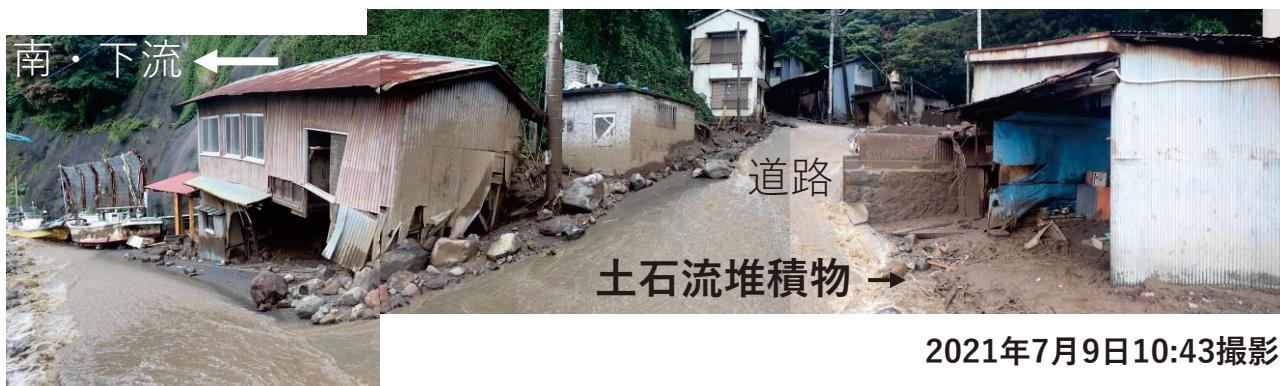
図8 地点5（北緯35度6分38.36秒、東経139度5分10.68秒）の土石流堆積物。撮影方向は図3を参照。

図8は地点5（北緯35度6分38.36秒、東経139度5分10.68秒）の土石流堆積物の写真である。この地点では、逢初川は暗渠となっており、道路を土石流が流下した。写真的右手の小屋の中に土石流堆積物が見られる。
