伊豆半島沖地震における自然と人工による変化 : 地学散歩(9)

伊豆半島沖地震における自然と人工による変化

—— 地 学 散 歩(9) ——

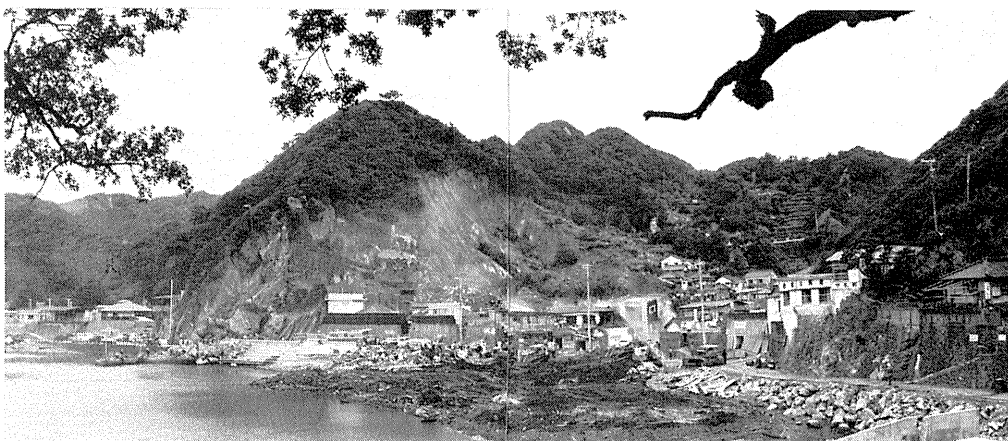
2. 崩壊直後の中木地区
昭和49年5月11日撮影
(徳山明氏 撮影)

伊豆半島沖地震が起こってから1年間が過ぎた。この間数々の災害復旧工事が行われ、早くも地震の面影のなくなった所もあるが、依然としてその影響を大きく受けている所もある。このような地区では今後も様々な災害復旧工事が行われ、地震後の人工による変化が見られるであろう。写真1、2、3に示したのは、中木地区に起こった地すべり性崩壊地の崩壊前、崩壊直後および現在の写真である。写真1、2間の変化は、地震という自然現象が起こした変化であり御承知のような大被害をもたらした。写真2、3間の変化は人間が製造した機械でもって、最新の科学の英知を集めて行った今後の被害を防ぐための防災工事の結果表われた変化である。言わばこの1年間の人工による変化である。この3枚の写真を比べて見ると、人類発生以来の人間と自然との闘いは、近代的な技術が大いに発展し、人間側がかなり自然に対する力を貯わえてきたように見えるが、それは自然に対抗する力などというのではなく、自然の猛威から自分達を守る力に過ぎないことがよくわかる。

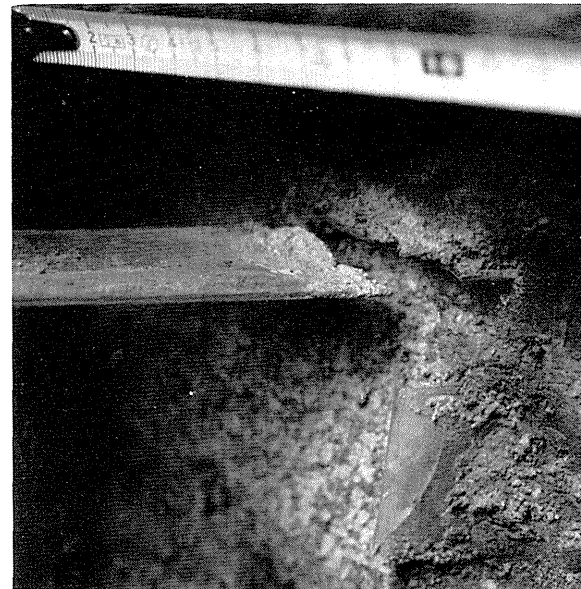
5. ガラス板が示すその
後の変動量
水平方向 14 mm
垂直方向 7 mm
昭和49年12月24日
撮影

一方、伊豆半島沖地震で、瞬間的に水平方向へ約 34 cm、垂直方向へ約 17 cm動いた石廊崎活断層はその後どのような変化をしたのであろうか。写真4、5は、静岡大学が長津呂地区稲葉氏宅裏の活断層露頭に地震直後に設置したガラス板である。地震後半月後にガラス板を設置したので、その間の動きはわからない。設置後約1週間でガラス板に割れ目が入り(写真-4)、6ヶ月を過ぎた時(写真-5)には、垂直方向のガラス板はすでに割れて落ち、水平方向のガラス板も片側は割れて、はっきりとその後の断層の動きを示している。これによると、地震後1年間の動きは地震時に動いた方向と同じ方向へ少しずつ動いていることがわかる。その動きは下図に示すように序々に減ってはいるが、ガラス板を設置後6ヶ月間の総量は、水平方向へ14 mm、垂直方向へ7 mmに達している。この動きは、地震後も続く自然の偉大な変化である。
