浜松市指定有形文化財（建造物）瑞雲院鐘楼堂および實相寺庚申堂 樹種調査報告

市川佳伸¹、早村俊二¹、小林研治²

¹静岡大学 技術部 教育研究第二部門、²静岡大学学術院 農学領域

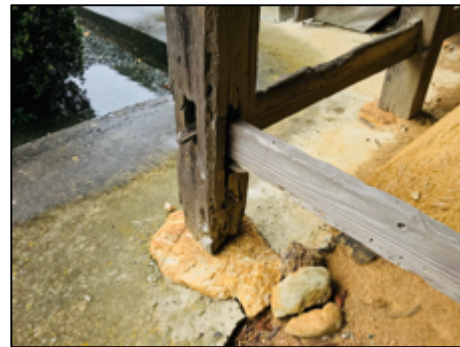
図12 實相寺庚申堂（柱腐朽部）

今回の樹種同定では現場で識別が困難であった庚申堂の3点の部材について調査を行なった。その結果、マツおよびスギという建築用材として一般的な樹種であることが分かった。また今回の調査対象にはならなかった部材についてもクスノキやケヤキといった木材が使用されていることが現地建物調査から推測された。現在は修復工事に向けた詳細調査の段階であり平成31年度からの本格工事が予定されている。建物は地元住民の庚申信仰の舞台として使われているといい建物だけでなく習俗も大切に守られているようである。柱などは風雨による劣化が著しく、今後もこの美しい建物と習俗が守られるよう修復工事の早期完了が期待される。
