静岡県指定有形文化財（建造物）「龍潭寺山門」樹種調査報告

# 静岡県指定有形文化財（建造物）「龍潭寺山門」樹種調査報告

本調査は、龍潭寺山門の支柱（東）、虹梁（西）、破風板（西）、飛檐垂木（北）からそれぞれ採取した木片の中で、現場において樹種の識別が困難であった材料について、顕微鏡観察等による同定資料を作成すること、さらに解剖学的特徴から樹種同定を行うことを目的として行ったものである。

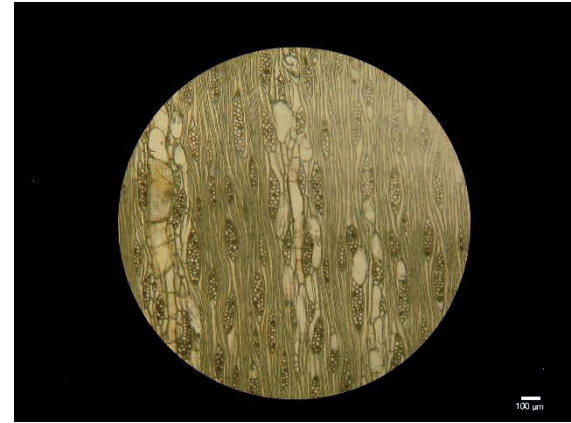
図7 No.1 から採取した木片の板目面 (100×)

道管要素、木繊維、軸方向柔細胞および放射柔細胞が認められた。道管の穿孔は単穿孔、側壁に交互壁孔が見られた。放射組織は2~3列幅であるが、大部分は2列で5~14細胞高であった。放射組織は、同性の平伏細胞から構成されていた他、異性で上下の縁辺の列は方形細胞、その他の列は概ね平伏細胞から構成されていた。一部の方形細胞に油細胞が認められた。

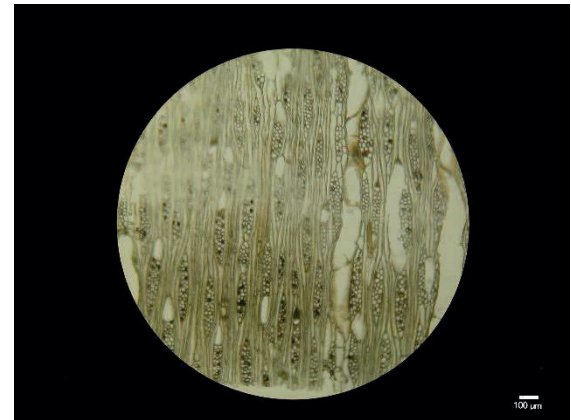
図11 No.2 から採取した木片の板目面 (100×)

道管要素、木繊維、軸方向柔細胞および放射柔細胞が認められた。道管の穿孔は単穿孔、側壁に交互壁孔が見られた。放射組織は2~3列幅であるが、大部分は2列で4~16細胞高であった。放射組織は、異性で上下の縁辺の列は直立細胞、その他の列は概ね平伏細胞から構成されていた。一部の直立細胞に油細胞が認められた。

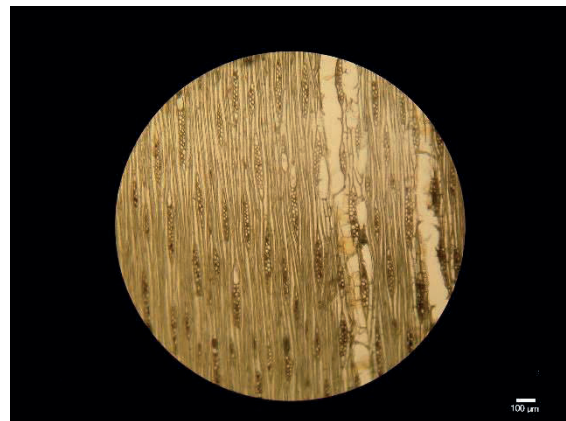
図15 No.3 から採取した木片の板目面 (100×)

道管要素、木繊維、軸方向柔細胞および放射柔細胞が認められた。道管の穿孔は単穿孔、側壁に交互壁孔が見られた。放射組織は1~3列幅であるが、大部分は2列で4~15細胞高であった。放射組織は、異性で上下の縁辺の列は直立細胞、その他の列は平伏細胞から構成されていた。一部の直立細胞に油細胞が認められた。

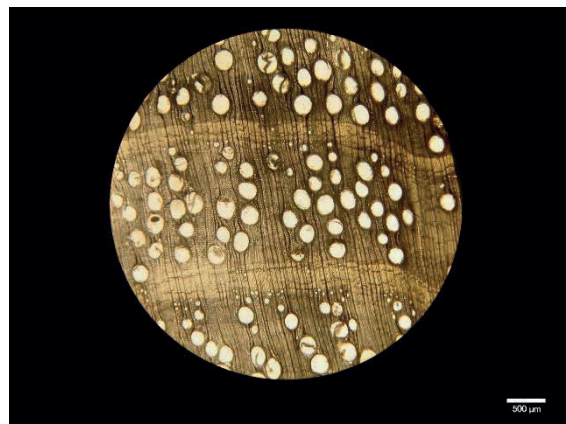
図16 No.4 から採取した木片の木口面 (40×)

図17 No.4 から採取した木片の木口面 (40×)

道管要素、木繊維、軸方向柔細胞および放射柔細胞が認められた。道管の配列は、環孔性の放射孔材であった。孔圏部の道管は、単独で不連続に4~6列幅で並んでいた。また、孔圏外に移行するにしたがって大きさを減じていた。孔圏外の小道管の分布は、年輪幅によって異なっていた。年輪幅の比較的広い孔圏外的小道管は小型で集団をなし、火炎状に配列していた。一方、年輪幅の比較的狭い孔圏外的小道管は、孔圏部と孔圏外への移行部で散在し、それ以外では稀に見られた。道管の内孔にチロースが認められた。軸方向柔細胞は短接線状に分布していた。放射組織は、大多数が単列であったが、発達した放射組織も稀に認められた。年輪界は不明瞭であった。平均年輪幅は2.7 mm、最大5.5 mmであった。

以上の特徴より、No.4の供試材料は、ブナ科シイ属 (*Castanopsis* 属)、国産材では典型的なスダジイではなくコジイやツブラジイ、あるいはそれらの雑種等であると推察される。

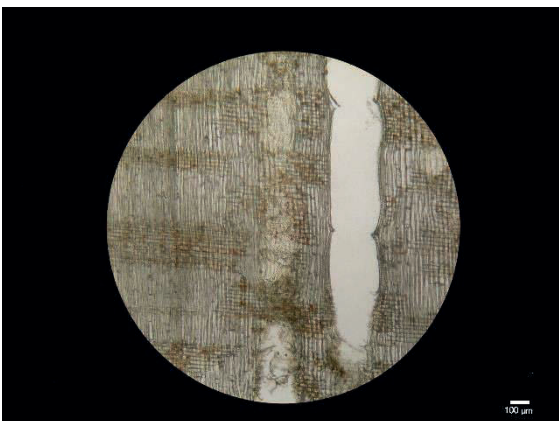
図18 No.4 から採取した木片の柁目面 (100×)

道管要素、仮道管、木繊維、軸方向柔細胞および放射柔細胞が認められた。道管の穿孔は単穿孔。側壁には交互壁孔が見られた。道管と放射組織が接する壁には、大型で柵状の壁孔が見られた。放射組織は、単列で平伏細胞から構成された同性放射組織および稀に方形の辺縁細胞から成る異性の集合放射組織が見られた。

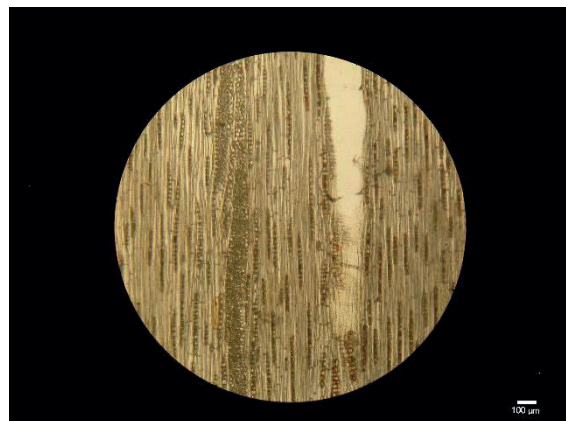
図19 No.4 から採取した木片の板目面 (100×)

道管要素、仮道管、木繊維、軸方向柔細胞および放射柔細胞が認められた。道管の穿孔は単穿孔。単列の放射組織は3~16細胞高、すべて平伏細胞で構成されていた。多列の集合放射組織は異性であった。集合放射組織は、木繊維および3~8細胞幅程の複数の広放射組織とで複合放射組織を構成していた。
