低圧タービン円板及びロータ材3.5NiCrMoV鋼の  
応力腐食割れに関する研究

伊 東 暉

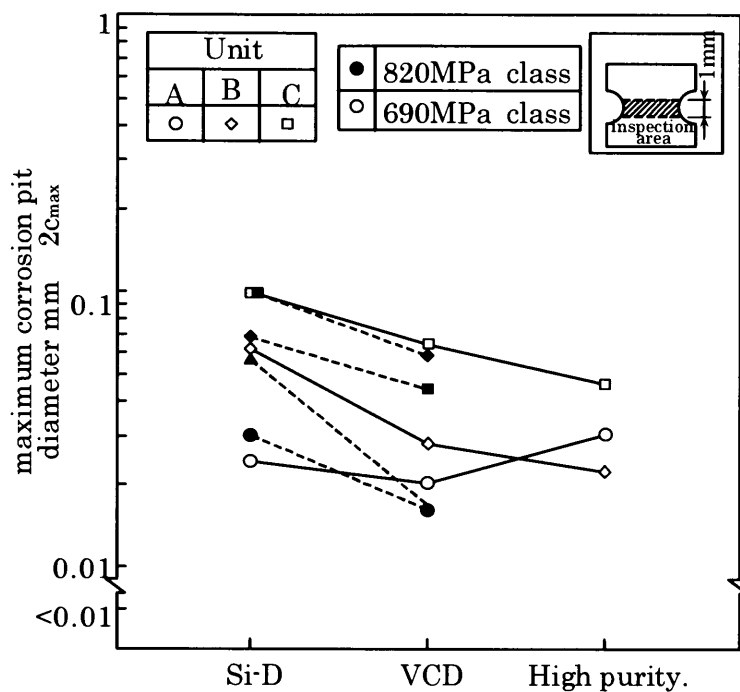
Fig.2-19 Effect of steel impurity level on corrosion pit diameter

上述したように、腐食ピットの成長速度係数  $m$  値を求めたが、この結果から、鋼中不純物に SCC は依存しないという誤解を生じることが考えられる。そこで、820MPa 級及び 690MPa 級の材料から、観察された最大腐食ピット寸法  $2c_{max}$  を整理し、Fig.2-19 に示す。この図から、鋼中不純物が多い Si 脱酸材は他の 2 者と比べ最大ピット寸法は大きくなることが認められた。この結果から考えれば、鋼中不純物の高い材料は、低いそれに比べ SCC 発生は早くなることを示している。

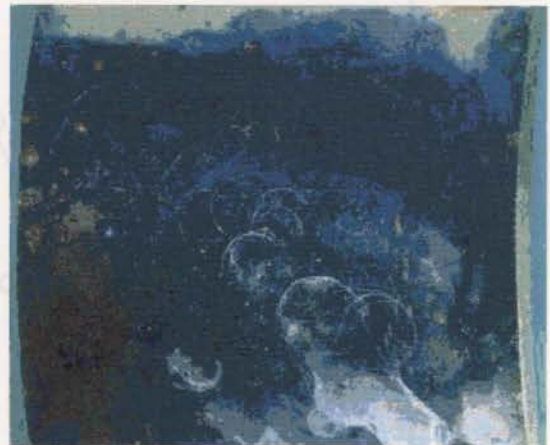
Fig.3-5 DUB specimens

き裂発生用のDUB試験片のき裂発生例をFig.3-5に示す。き裂の発生はFig.3-5に示すようにほとんどが腐食ピットから発生していることが認められた。この腐食ピットからのSCCの発生は、鋼中不純物が多くなるほど早くなることを示している。ただし、き裂の発生した多くは二重になった外側の試験片であった。このことは隙間がSCCの発生に大きな役割を果たしているのではないことを意味している。隙間に多く円板のSCCが発生しているものの、これは円板の隙間が応力を伝達する部分に当たっており、応力的に厳しくなった結果であるものと解釈される。ただし、ホウ酸注入以後ではき裂の発生時間に変化は認められないもののき裂の発生位置は若干異なってきて、内側試験片でき裂が発生する傾向が見られた。また、当該の試験片の破面観察結果をFig.3-6に示すが、進展部では粒界破面を呈する。

Inside of the specimen

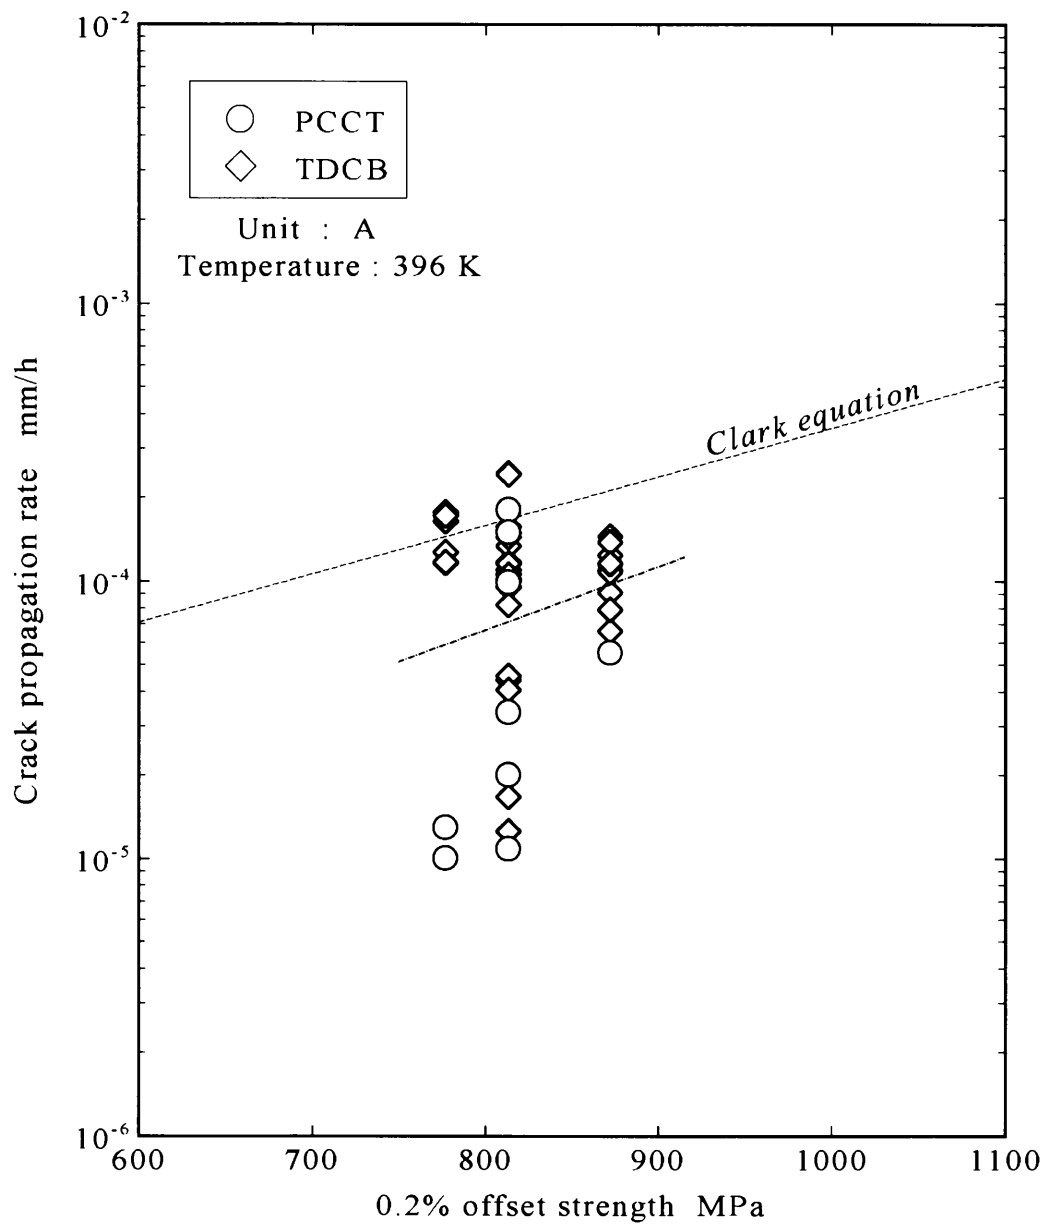
**Fig.3-14 Effect of strength on crack propagation rate**

この (3-1) 式は、蒸気温度と材料強度がきまればき裂進展速度が得られることを意味しており、今回材料MAの結果だけでなく、Fig.3-14 からも 3.5NiCrMoV 鋼の蒸気中き裂進展速度を求めうることを示しているものと考えられる。即ち、き裂進展速度は温度、強度を補正すればプラント間で大きな差異はない。

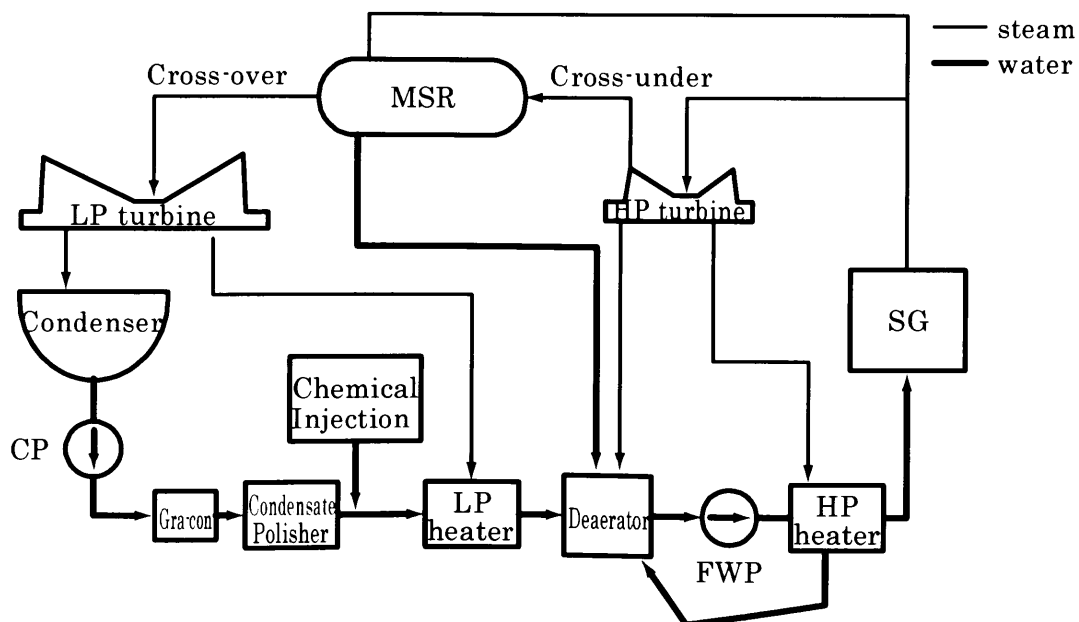
Fig.6-1 Overview of PWR secondary system

まず、2次系系統を概括してFig.6-1に示す。主な循環ループでの水あるいは蒸気の流れは、以下のとおりである。SGで発生した飽和蒸気は高圧タービンを回し、冷却された後、湿分分離器再熱器(MSR)で湿分を取り除かれるとともに再加熱される。MSRを出た乾き蒸気は低圧タービンを回して、復水器に入る。この低圧タービン中の蒸気は400から420Kの温度で湿り蒸気となる。この湿り蒸気となる下流域の翼溝部にSCCあるいは腐食疲労を発生させる可能性を生じる。復水器で凝縮した水は復水脱塩装置、低圧ヒータ、脱気器、高圧ヒータを経由して蒸気発生器に再び返る。

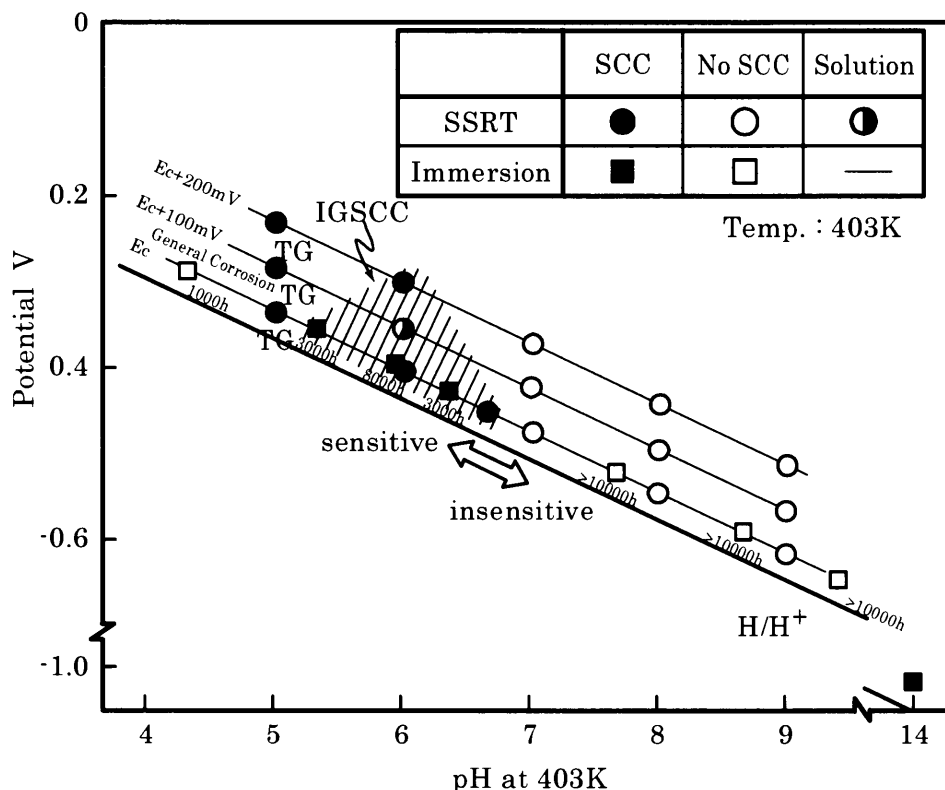
Fig.6-2 IGSCC susceptibility region for 3.5% NiCrMoV steel at 403K <sup>2)</sup>

この2次系のループの中で上述した翼溝にSCC及び腐食疲労が生じる可能性があげられる。これはETA処理が、Fig.6-2に示すようにpHを上げ3.5NiCrMoV鋼に対しSCC感受性を下げる方向になる<sup>2)</sup>。一方Fig.6-3に示すようにETA自体の分解挙動により有機酸が生じると予想される<sup>3)</sup>ことから逆にSCC感受性を上げる効果を持つ可能性がある。従って、Table6-1に示すETA処理を採用するに当たっては、対象となる翼溝部に対し、pHを上げるETA注入に伴い、その結果生じる可能性のある有機酸生成の複合した影響を検討する。

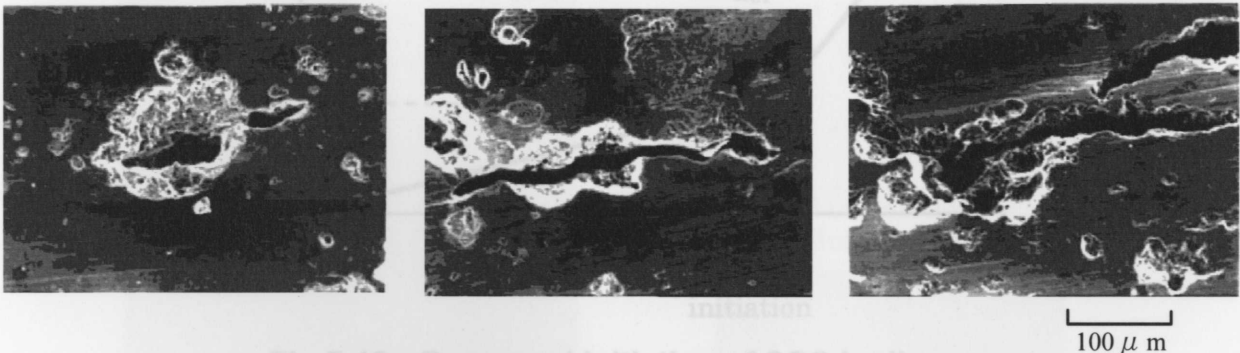
Fig.7-10 Microcracks from corrosion pit after cleaning

低圧タービン円板に見られるSCCは雰囲気として特異な腐食性成分が必要ではなく、純水中で発生することが明らかとなっている。そこで、実験室での試験により再現した応力腐食割れの例をFig.7-10に示す。割れ自体は腐食ピットを基点として発生していることが確認された。同図は割れを明確にするため、ブランクレプリカで清掃している。そこで、起点を明確にするため、別試料で割れを確認した結果をFig.7-11に示す。これから、起点となる腐食ピットには介在物が見られることが明らかとなった。そこで、同一の腐食ピットを継続的に観察することとし、403Kの脱気純水中での浸漬試験を10000 hまで実施した結果をFig.7-12に示す。腐食ピットを起点として、応力腐食割れが発生することが確認された。このことから、3.5NiCrMoV鋼の応力腐食割れのプロセスを推定した結果をFig.7-13に示す。即ち、腐食ピットが発生し、成長したのち、限界ピット寸法に到達してき裂になる過程を経る。

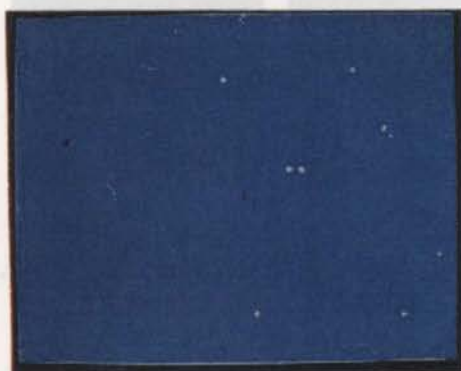
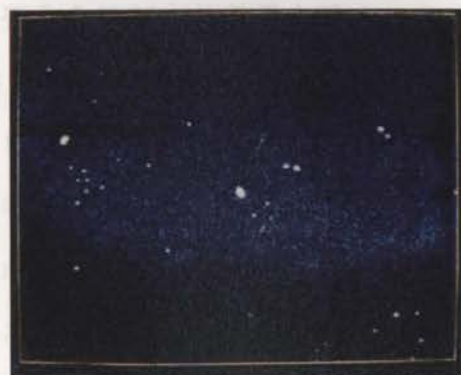
上述のように、非金属介在物が腐食ピットの起点になることからさらに確認をすることとした。比較的非金属介在物の多いSi脱酸鋼を利用して、短時間の断続した時間インターバルで観察するために、363Kの非脱気純水中に浸漬した。結果をFig.7-14に示すが、これから非金属介在物が腐食ピットの起点となっている。この非金属介在物の形状から、硫化物（J I SではA 1、ASTMではAに分類される）、珪酸塩（J I SではA 2、ASTMではCに分類される）であり、この試験からほとんどが両方で占められることがFig.7-15から明らかとなった。

C:(Mn,Ca)SiO<sub>3</sub>  
A:MnS

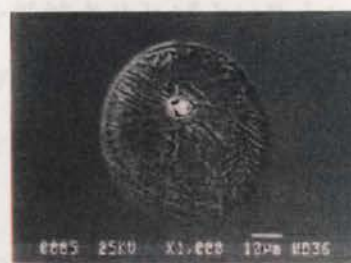
after dipping

Inclusion is observed in corrosion pits

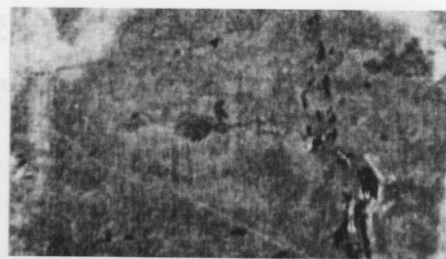
(a) Isolated crack

き裂が発生したDUB試験片の起点付近の観察結果をFig.8-8に示す。SCCのき裂は図に示したように観察した限り起点に腐食ピットが認められる。これらのき裂部分の断面を観察すると、Fig.8-9に示すようにまず腐食が優先して現れ、その後き裂が粒界を進展することが認められた。このことは、脱気純水中でのCrMoV鋼のSCCの発生は腐食ピットの発生・成長、限界寸法に到達、SCCき裂の発生・進展のプロセスを経ると考えられる。即ち、3.5NiCrMoV鋼の実機環境中でのSCC発生で見られたのと同じプロセス<sup>3)</sup>となる。き裂発生はFig.8-8の(a)に示すように単独の腐食ピットを起点とするものもあるが、(b)に示すように複数のき裂が連結して進むものも数多く認められる。

**Fig.8-8 Crack initiation site of tested specimen ABD observed at the surface**

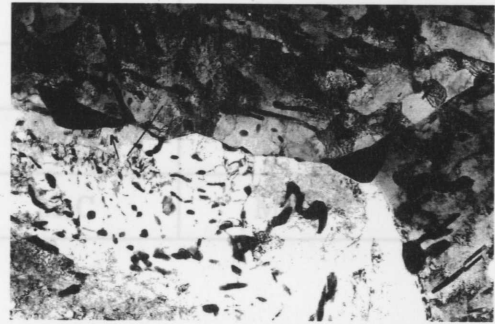
Grain boundary carbides are large

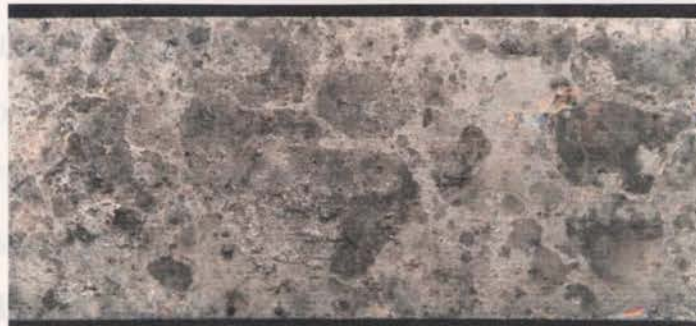
(a) CrMoV steel

そこで両供試材の試験片の表面状況を観察した代表例をFig.9-14に示す。外観観察上からは3.5NiCrMoV鋼がモザイク状ではあるが非常に薄い表面皮膜を形成しているのに対し、CrMoV鋼はやや厚めの皮膜となっている。このことから、両供試材は低合金鋼であるが、実機の蒸気雰囲気下ではかなり有意な表面皮膜性状の差になっている。供試材の主成分がFeであることから、Fig.9-15に示すように温度363Kおよび383KでのFe-H<sub>2</sub>Oの電位-pH図にプロットすると、環境的には不動態となる酸化鉄(Fe<sub>3</sub>O<sub>4</sub>またはFe<sub>2</sub>O<sub>3</sub>)領域に実機の雰囲気は相当することから、長期にわたる使用により両供試材ともに温度363K近辺でもSCCは生じると考えられる(ここで、タービン中の雰囲気は復水器から真空にひかれているため、溶存酸素などはごく低いレベルに押さえられており、その結果電位はH<sup>+</sup>/H<sub>2</sub>ラインに近い領域となる)。ところが上述のようにCrMoV鋼では全面腐食の様相を呈していることは、腐食ピットの発生自体が生じにくくし、SCCの発生の可能性を低くしている。ただし、実タービンでのSCC発生想定部位は負荷応力の高い動翼の取り付け部であり、当該部自体は環境的に酸素を遮断するクレビスとなっており、それ自体はSCCを発生さ

Fig. 9-14 Surface view of specimen.
