大規模崩壊地内の斜面下部に形成された堆積地の堆砂変動
と砂礫流動に関する研究

課題番号 : 05660159

平成6年度科学研究費補助金 (一般C) 研究成果報告書

研究代表者 土屋 智
(静岡大学農学部助教授)

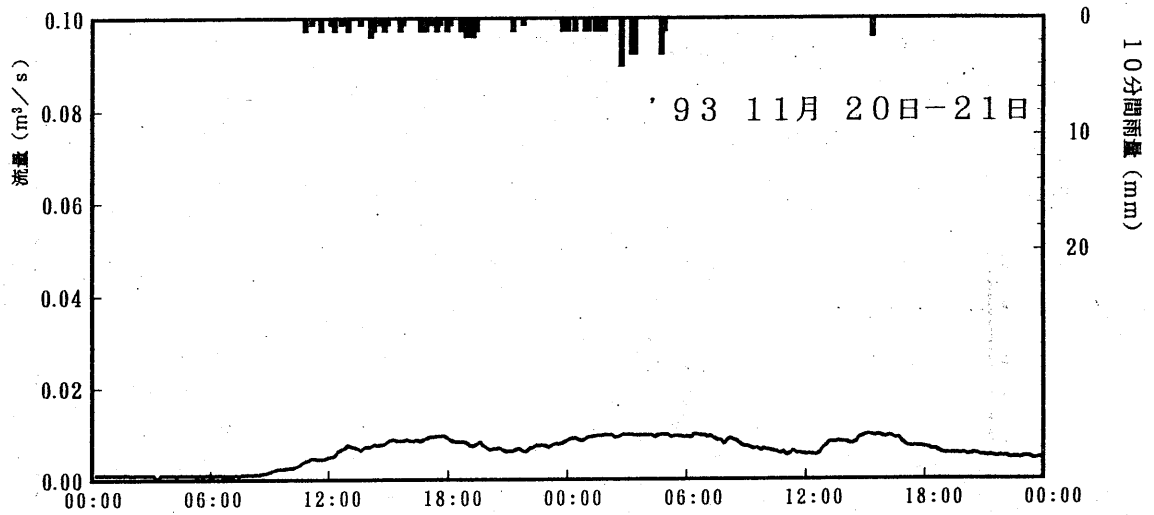
これら観測されたハイドログラフを図-3に示す。また表-1には連続雨量、最大10分間雨量、ピーク流量、総流出量をまとめ一覧する。

図-3 観測されたハイドログラフ (その1)

1993年9月3～4日と翌1994年の6月18日、7月18日、9月29日に土石流発生時のハイドログラフがとれた。ただし、1993年9月と1994年9月のケースでは、10分間降雨強度がピークとなった時刻で、土石流の流下により水圧センサーは流失した。ちなみに1994年9月29日の台風20号の通過時は、観測されたうちで最も大規模な土石流が発生し、ビデオ観測装置の架台は流失した。

一の沢では土石流が発生していなくても，図一3に示すように降雨が始まるとハイドログラフは急上昇し，降雨終了とともに急減水するのが特徴的である。これは，流路長が約700mと短いこと，山腹のほとんどが露岩した急勾配斜面（平均勾配：40～50度）であることが大きな原因であろう。

図-3に示したハイドログラフのうちで土石流が発生したケースについてその流出量をもとめピーク流量と対比して、図-9に示した。ピーク流量 Q_p (m^3/s) と流出量 Q_s (m^3) とは同じ次元ではないが、諏訪⁵⁾によれば焼岳の上々堀沢では両者は対数紙上で直線近似が成り立つことを確認している。今回得られた結は、4事例でしかないが、同様にして近似を行うと次式が得られる。

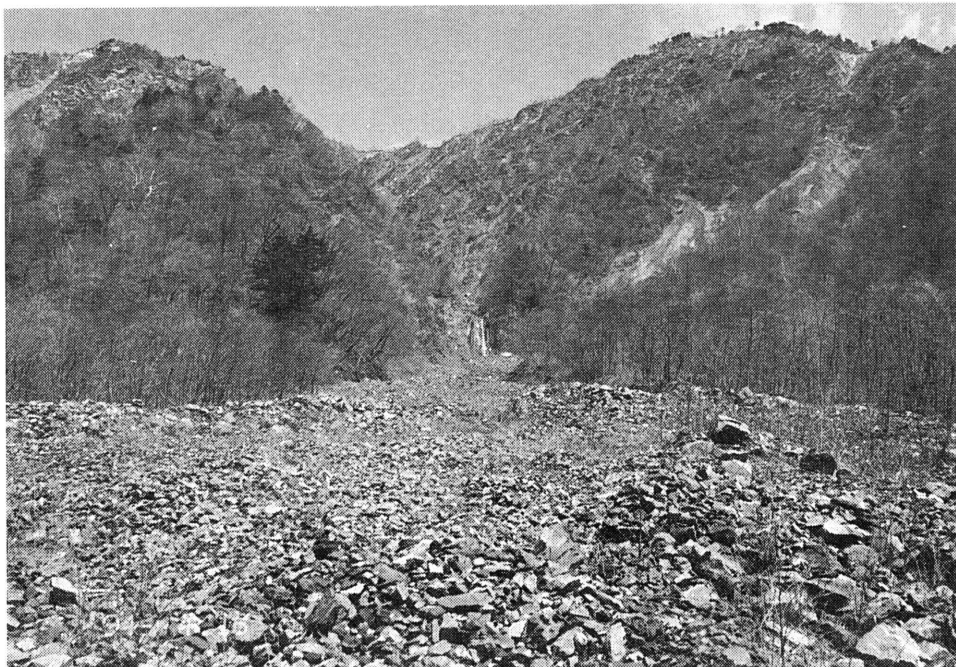
写真二 一の沢堆積地 (1994 4/16)

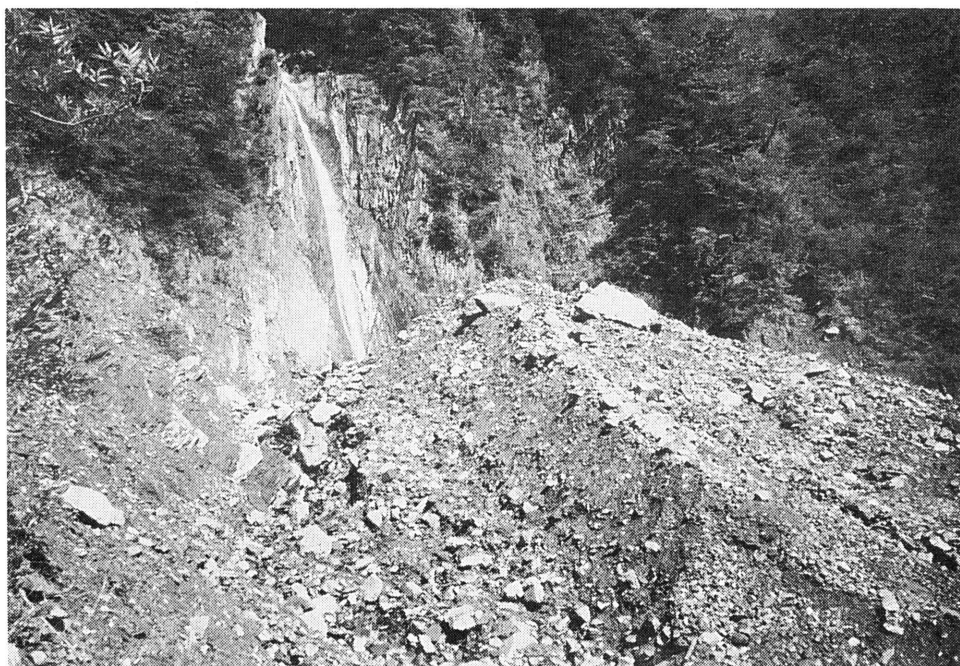
写真一3 大谷大滝周辺 (1993 10/9)

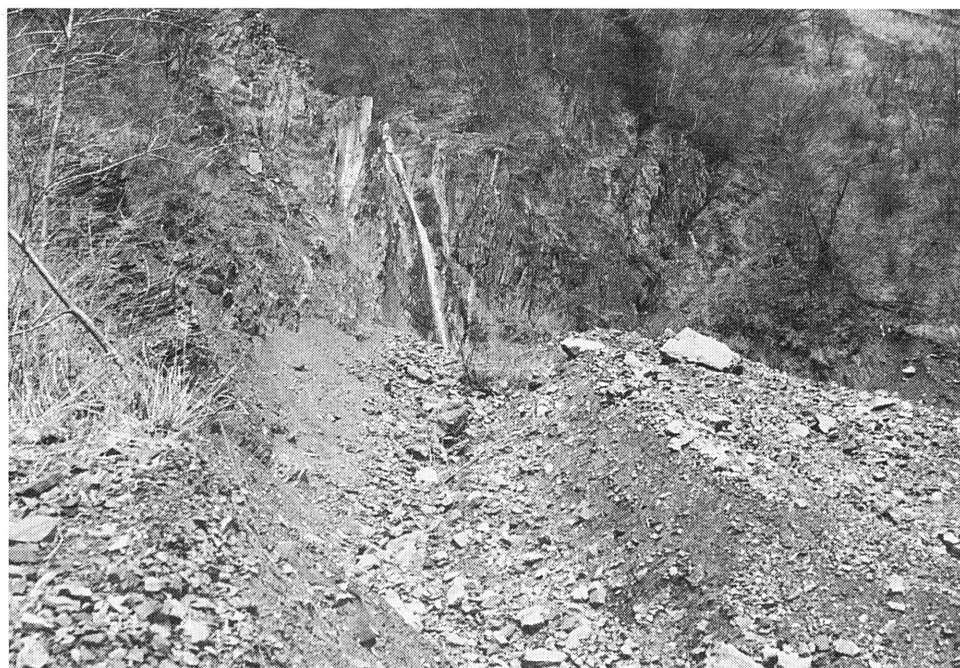
写真一4 大谷大滝右岸の小崩落 (1994 4/16)

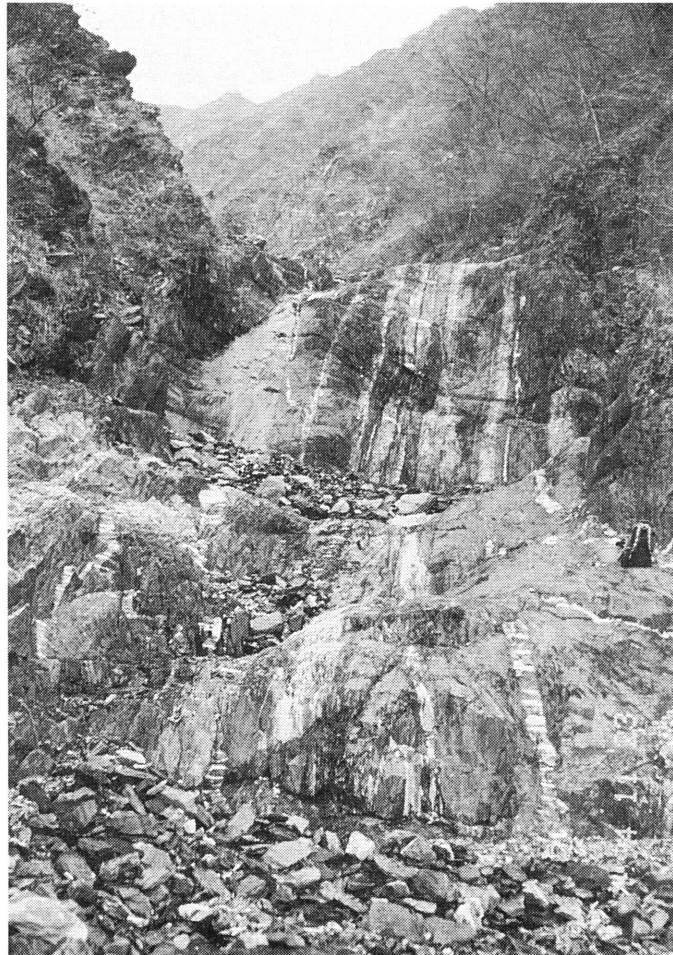
写真一5 大谷大滝上流水圧センサー設置箇所 (1994 11/23)

水位測定には、シリコンコーティングを施した半導体圧力センサーを用いた。これをデータロガーに接続し10分インターバルで測定した。データロガーは土石流による影響を受けない地点に置かれているが、センサーからのびたケーブルは溪床右岸を横断させねばならない。地表面下約10cmの位置にモルタルとともに埋設したが、規模の大きな土石流が発生すると溪床部の洗掘にともなって砂礫とともにセンサーの流失、あるいはケーブルの切断も起こり得る。付近には砂防ダムのような堅固な構造物がないので、ハイドログラフを得るにはこの方法しかなく、流失・切断されたら新たに設置するしかない。なお、雨量計は水位測定点から約500mほど南方の安定した堆積面上に設置した。これは0.5mm精度を有する標準型のものであり、10分間隔で自記測定した。

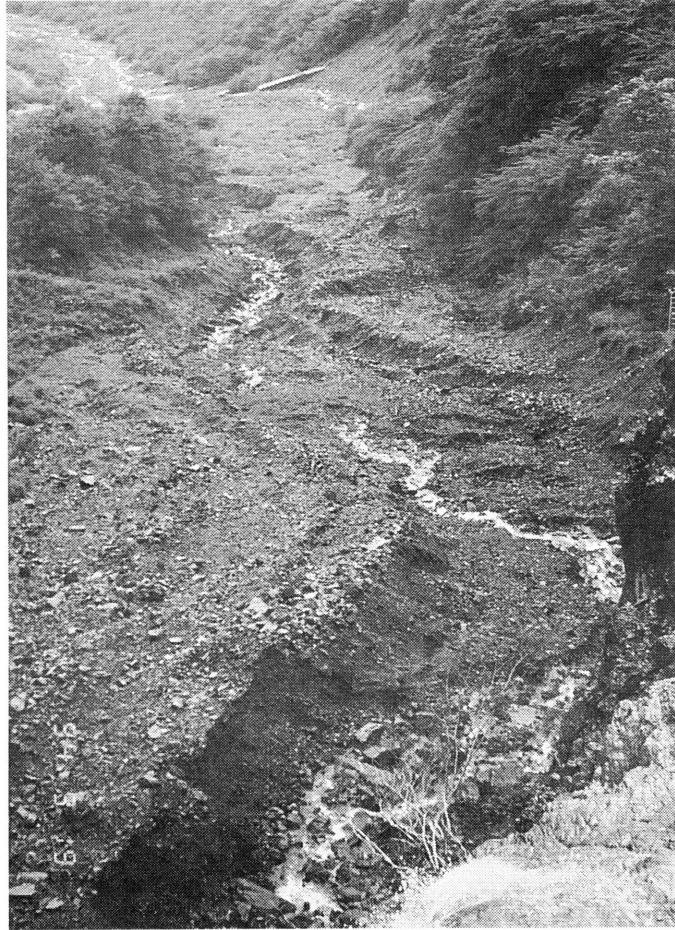
写真一七 大滝上流から見た一の沢堆積地の様子 (1994 9/19)

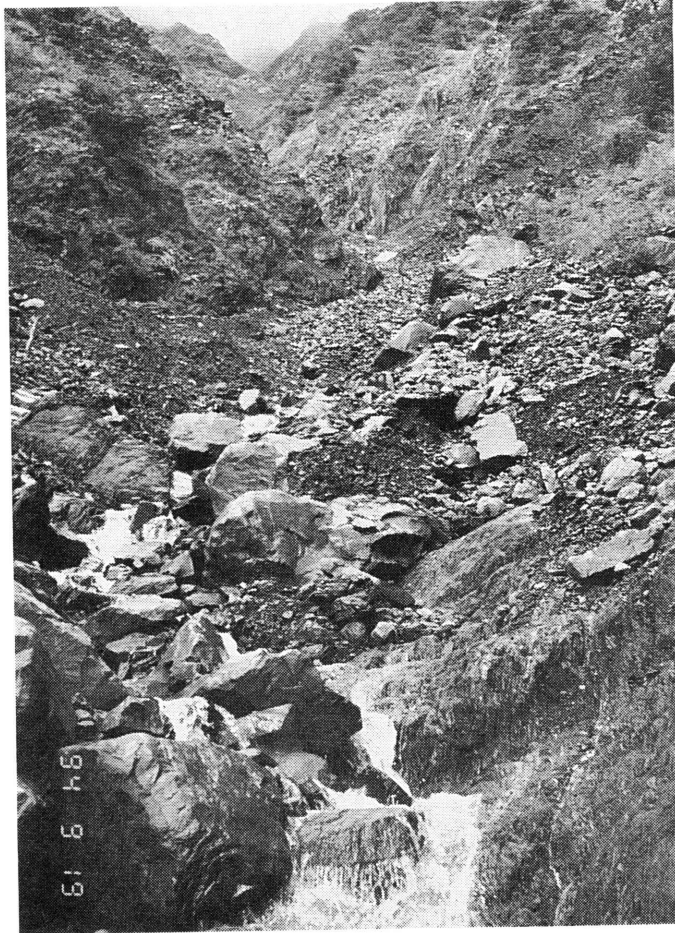
写真一 9 大谷大滝上流の様子 (下流から上流) (1994 9/19)

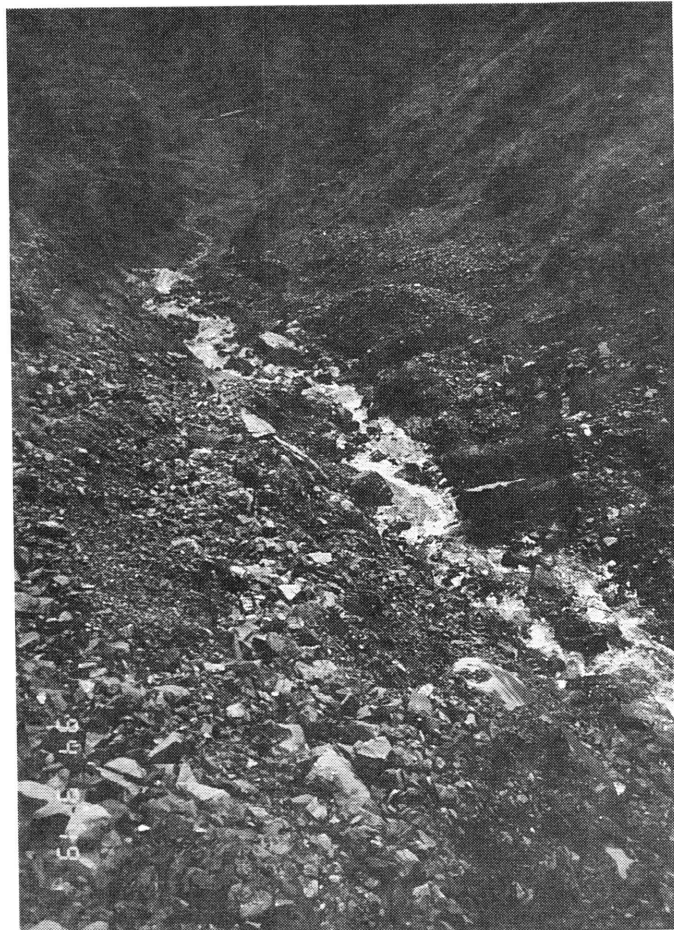
写真一 10 大谷大滝上流の様子 (上流から下流) (1994 9/19)
