「瑞光山東林寺山門」(細江町気賀)樹種調査報告：  
浜松市指定有形文化財

# 「瑞光山東林寺山門」(細江町気賀) 樹種調査報告

○早村俊二・市川佳伸 (静岡大学技術部 教育研究支援部門)

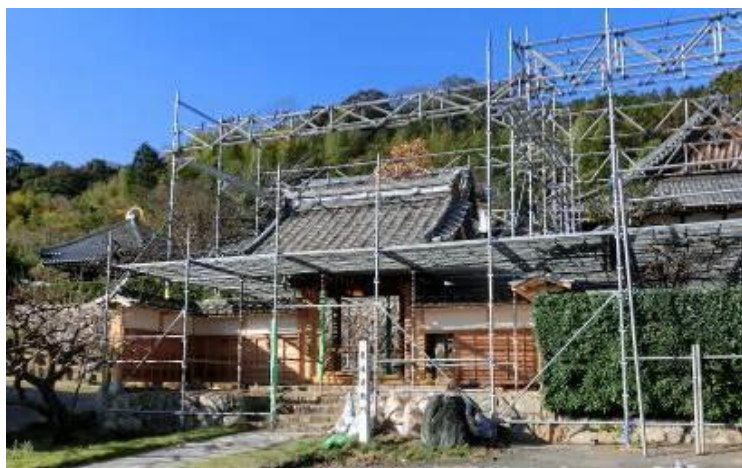
図 1 瑞光山東林寺修復工事中の山門

平成 25 年度より、山門の修復工事が進められている<sup>2)</sup>。文化財建造物修理の場合、従来からの意匠・材質・構法をできるだけ損なわない方法で行われ、修理材は既存と同種の木材を使用することが基本である。修復工事の現場で樹種の識別が困難であった部材について、建物を調査・監理した NPO 法人静岡県伝統建築技術協会より樹種の同定依頼を受け調査を行った。

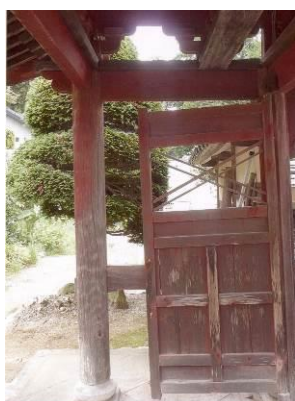
控柱 (No. 1)

図 3 瑞光山東林寺山門修復前の控柱

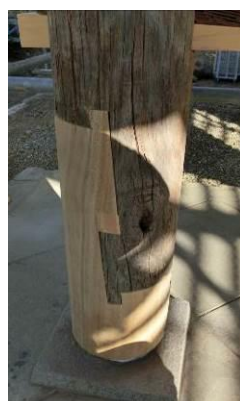
控柱 (No. 1)

図 4 瑞光山東林寺山門修復後の控柱
