2014年8月広島豪雨による犠牲者の特徴

牛山 素行*・横幕 早季*

Characteristics of victims caused by heavy rainfall disaster in Hiroshima City on August 20, 2014.

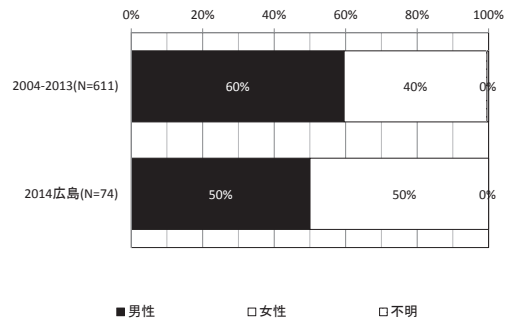
図4 性別犠牲者の構成比

性別に分類すると、2004-2013では男性60%（364人）、女性40%（244人）だった（図4）。2010年国勢調査では全国の男性人口の全人口に対する比率は49%であり、これと比べると2004-2013の犠牲者中の男性率は高い。男性の方が、災害時の見回りなどの防災行動を積極的に行うことにより、遭難しやすいといった可能性が考えられるが、現時点ではこの検討に必要な情報が十分ではなく、今後の検討課題である。

一方、2014広島では、男性と女性がいずれも37人と同数だった。2010年国勢調査による広島市の男性人口比率は48%であり、2014広島の犠牲者性別構成は人口構成比と同様である。2004-2013と2014広島における性別構成について χ^2 検定を行ったところ、有意水準5%で有意な差は認められなかった。2014広島の犠牲者における男性の比率は2004-2013に比べやや低いですが、明瞭な差があるとまでは言えないようである。2014広島では、前述のように犠牲者のほとんどが夜間で帰宅し在宅中に遭難している。このため、外出や防災行動などの影響を受けにくく、犠牲者の男女比が人口構成に近くなった可能性が考えられる。

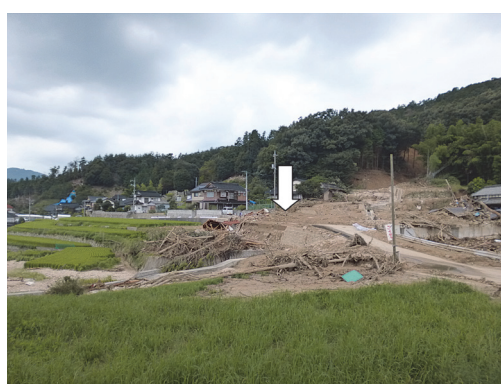
写真1 安佐北区可部町桐原「山田自治集会所」付近。矢印付近に集会所があった。2014年8月23日撮影。

このうちCは比較的深刻なケースと思われる。広島市では「避難場所 (候補施設)」、「生活避難場所」、「広域避難場所」を挙げている。上記Cが避難した広島市安佐北区可部町桐原 (とけ)「山田自治集会所」 (写真1) は、「避難場所 (候補施設)」で、高潮、洪水の際に使用し、土砂災害時には使

用しないこととなっていた。報道（2014年9月1日読売新聞など）によれば、このことは住民にはよく理解されていなかったようである。計画上は使用することになっていなかった場合を含め、公的に避難場所として指定されていた施設で生じた犠牲者は、2004-2013の犠牲者611人のなかでは1人も確認されておらず、極めてまれな事例である。どんな場合でも避難所を目指して水平移動する事が適切であるとは言えず、災害の種類や状況に応じた行動を考えておくことの重要性が示唆されるが、その周知は現実には難しい面があると思われ、深刻な課題である。

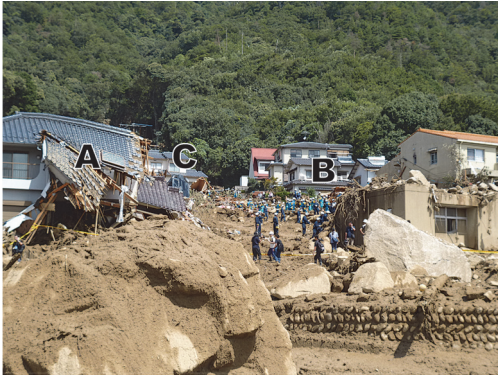
図8は最も犠牲者が集中的に発生した安佐北区八木3丁目32番地付近の被害状況である。当日の所在者数と犠牲者数を世帯単位で示している。1世帯の敷地内に複数の建物がある場合でも1つの世帯として扱っている。また、アパート等の集合住宅は複数世帯を合わせて1世帯として示した。図中の数字は災害発生時の所在者数で、円の大きさは所在者数を、黒塗り部分の面積は所在者中の犠牲者の割合を示す。数字の-99は詳細不明である。写真2は災害直後の図8付近の様子である。図8中のA～Cの建物を写真2中にA～Cとして示している。図8からはBやCの建物より写真手前側に複数の家屋があったことがうかがえるが、災害後にはこれらの建物が全くなっている。図8中では「倒壊」が12世帯確認された。う

写真2 災害直後の図8付近。2014年8月21日撮影。

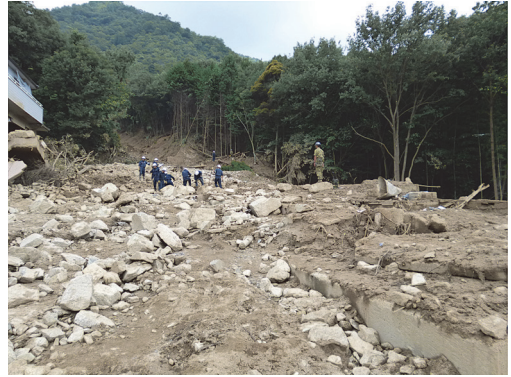
写真3 災害直後の図9中のA付近。2014年8月23日撮影。

図9は八木3丁目41番地付近の被害状況であり、写真3は災害直後の図9中のA付近の様子である。A付近には3世帯があったがすべて原形をとどめず流失し、当日所在した7人が全員死亡し

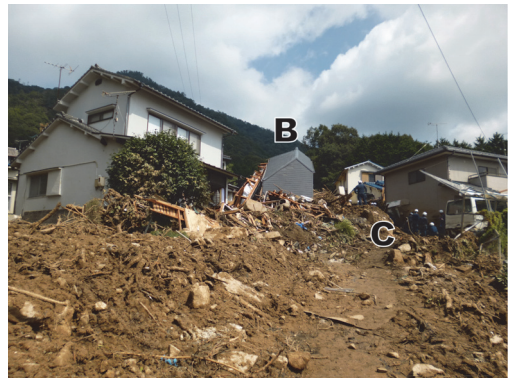
写真4 災害直後の図9中のB付近。2014年8月23日撮影。

た。写真4は図9中のB、C付近の様子である。Bが図9中のB世帯の建物で、建物の形状は一部残っているが建っていた場所の下流側に移動しており、当日所在した3人中2人が死亡した。Cが図9中のC世帯のあった位置で災害当日に撮影された空中写真では屋根の形状が確認できるが、写真4の撮影時点ではすでに撤去されている。C世帯では当日所在の4人中2人が死亡した。
