静岡強震（その4）

長島 昭

はじめに

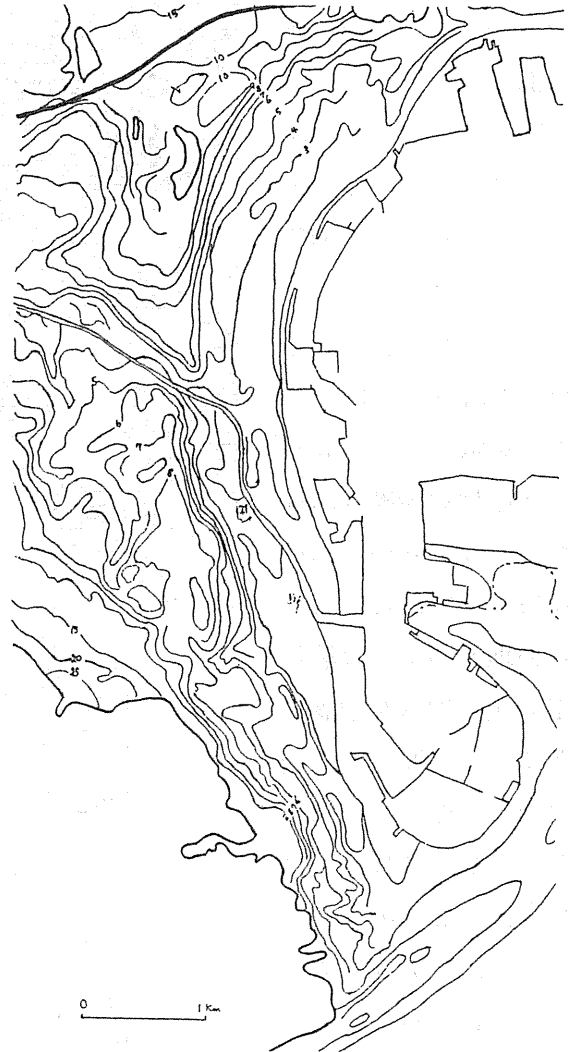
図-1 清水市南部地形図
(土隆一:ボーリング地点図より作成)

清水市の市街地は有度山の北斜面と北方第三系(中新統)の山地との間を清水港に流れる巴川の深い埋積谷を埋める低地と、それに続く有度山の東斜面(海食崖)の下の平地(海食台が下にある?—竜華寺東方170m付近の土木工事で、沖積面の下約4mの深さに根古屋累層を基盤とした沖積面の傾斜とほぼ並行した平坦な棚状地が発見されている)と、北流する大沢川(巴川の支流で北脇で合流)の浅い谷を隔てて南北に走る丘の上と、その丘の東側の巴川沿岸や清水港周辺の平地に広がっている(図-1)。
