Photographic documentation of landslide disaster that occurred on July 3, 2021 in the Izusan area, Atami City, Shizuoka Prefecture.

2021年7月3日に静岡県熱海市伊豆山地区で発生した 土砂災害の写真資料

北村晃寿^{1,2}

2021年7月3日10時半頃に静岡県熱海市伊豆山地区の逢初川沿いで土石流が発生した。著者の北村は、同日に土石流の発生場所を調査し(北村・池田, 2021), その後, 2021年7月9日, 7月11日, 7月23日, 7月26日, 8月22日, 9月3日, 11月26日, 12月9日, 2022年2月21日に現地調査を行った。本稿では, 今後の災害調査ならびに災害対応・復興に活用できるように, 調査時に撮影した写真を公開する。

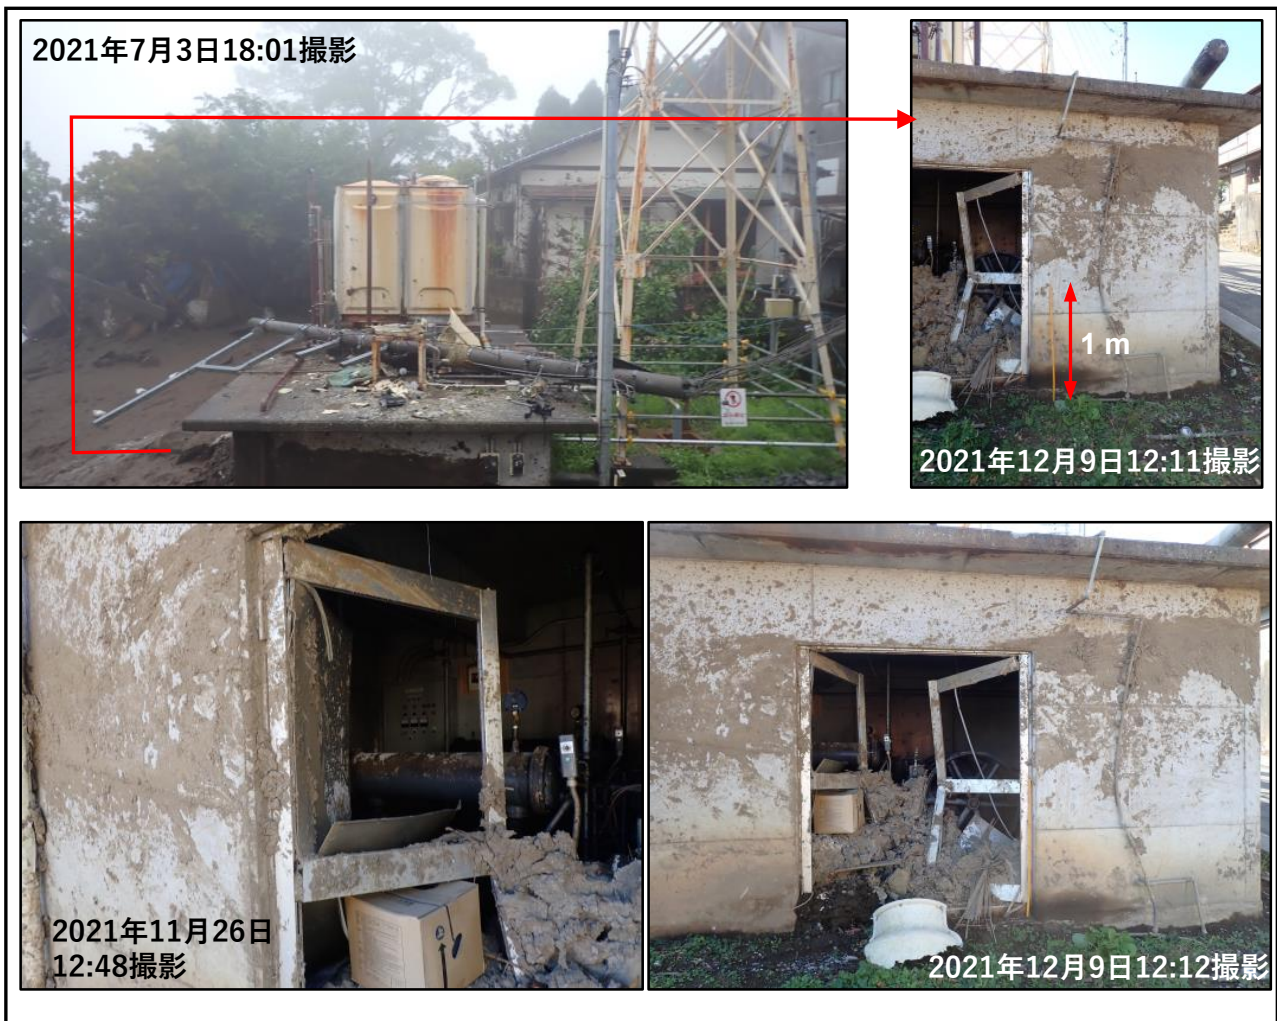
図12 地点A2にある源泉施設.
