熱海市逢初川盛土崩壊の地質的原因について

Geological causes of the landslide of an embankment at the Aizome River, Atami

Abstract On 3 July 2021, a heavy rainstorm induced landslide of an embankment in Atami, Shizuoka Prefecture; it transformed into debris flow along the Aizome River hit a town of Izusan causing heavy damage including 26 fatalities and 1 missing. The cause of the landslide of the embankment was first attributed to probable inappropriate workmanship and poor drainage control of the embankment. We performed careful field survey after the landslide, and found that the area used to be covered by fluvial deposits (chaotic debris flow deposits). These fluvial deposits overlie hydrothermally altered andesite rich in smectite, which likely caused their landslide with the sliding surface in between since geological past. The fluvial deposits covered not only the Narusawa River but also the upstream of the Aizome River, where the shape of fluvial cone has been erased because of recent artificial modification. The embankment was made above the fluvial deposits. The landslide scar after the event suggested that water had gushed out from the basal parts of the old landslides. The water is assumed

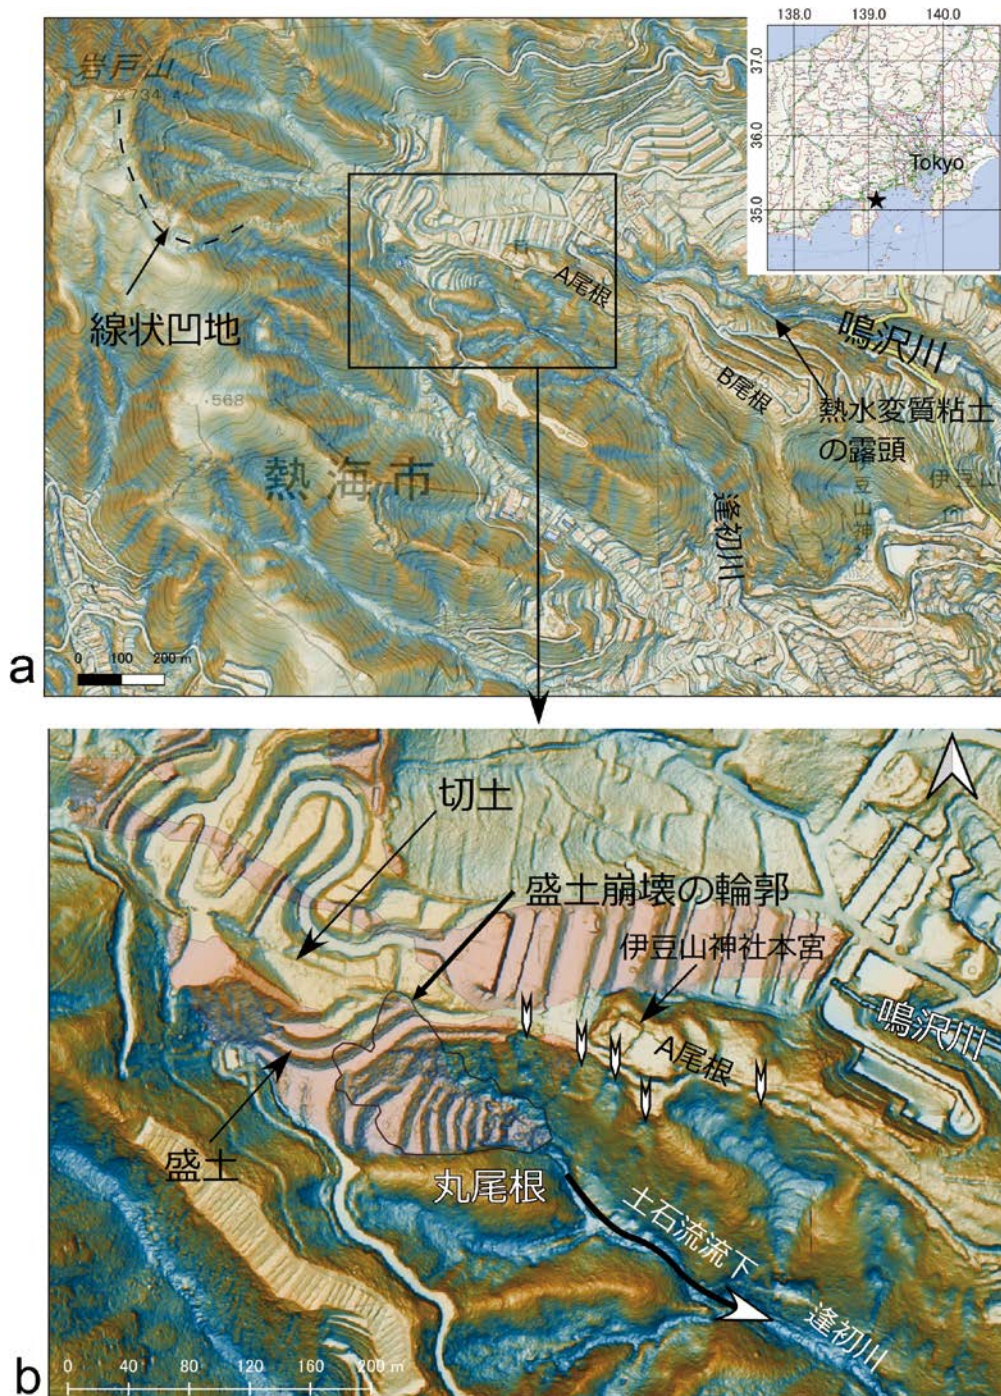
図1 盛土崩壊箇所周辺の盛土崩壊前の地形イメージ。a: 位置図(基図は、朝日航洋株式会社(2021))。挿入図の★がa図の位置。b: 盛土崩壊部近傍の拡大図。切土と盛土の分布は静岡県(2021a)による。白矢羽根印は植生の回復した小崩壊地形を示す。

Fig. 1 Topographic image around the landslide of the embankment before its failure. a: Index map (Base map is from Aero Asahi Corporation (2021)). The star in the inset shows the location of a. b: Enlarged map around the landslide of the embankment. Cut and fill areas are from Shizuoka Prefectural government (2021a). White feather arrows point small landslides now is vegetated.

崩壊地周辺には地質・岩石を観察できる露頭が極めて少ない。鳴沢川沿いには差し渡し最大2mの角礫が乱雑に堆積している。鳴沢川と逢初川間の尾根は、盛土崩壊地の東方600mまで東南東に伸びるが（A尾根、図1a）、そこで大きく屈曲し、南東方向に伸びる広いB尾根となる。A尾根は不規則な凹凸に富むが（図1b）、B尾根は滑らかな表面を呈す。また、A尾根では、熱水変質した安山岩と思われる粘土（熱水変質粘土と呼ぶ）が伊豆山神社本宮境内から道路沿いに点々と露出し、堅硬な岩盤の露出はない（図1b）。一方、その東側のB尾根では、熱水変質粘土の露出はほとんどなく、堅硬な安山岩の露頭が頻繁に認められた。これらのことから、A尾根は主に熱水変質粘土からなり、B尾根は未変質の安山岩からなると推定される。A尾根の南側斜面には小規模な崩壊跡地が多く認められる（図1b）。

図1bには、人工的な地形改変を切土と盛土に分けて表示してある（静岡県, 2022）。逢初川最上流になされた盛土の内、図1bに輪郭を示した範囲が崩壊し、その土砂が逢初川沿いに流下した。盛土表面は階段状に成形されており、発生前後の1mDEMデータ（静岡県, 2020, 2021b）を比較したところ、崩壊した部分の最下部350mと最上部407mとの比高は57m、崩壊深の最大は約15mであった。2019年12月の空中写真によれば、この崩壊した盛土の下部と北側中部の盛土小段には小崩壊が発生していた（後述、静岡県, 2021a）。
