1978年伊豆大島近海の地震に伴う震害の 地質学的考察

静岡大学災害地質調査班*

Observations on Geologic Hazard after the Off-Izu-Oshima Earthquake, 1978

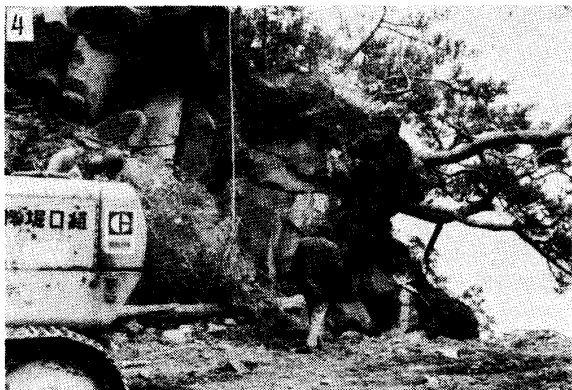
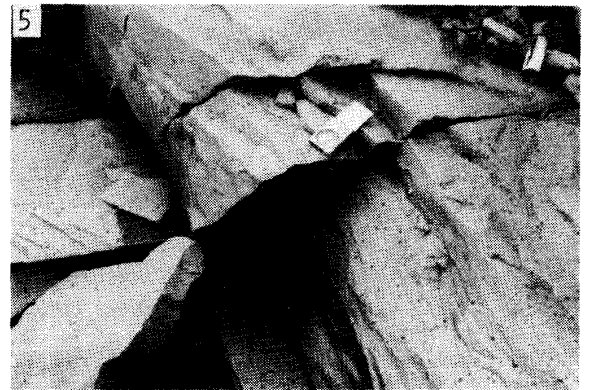
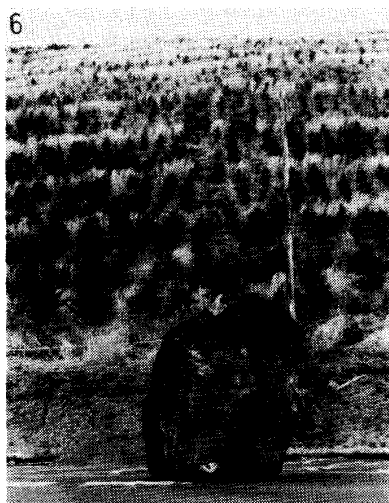
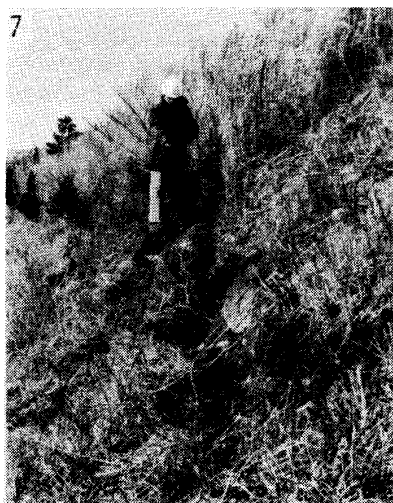
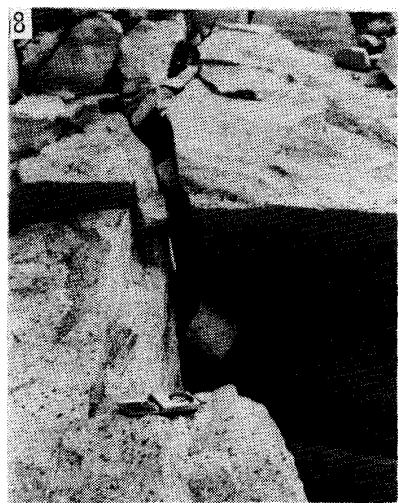
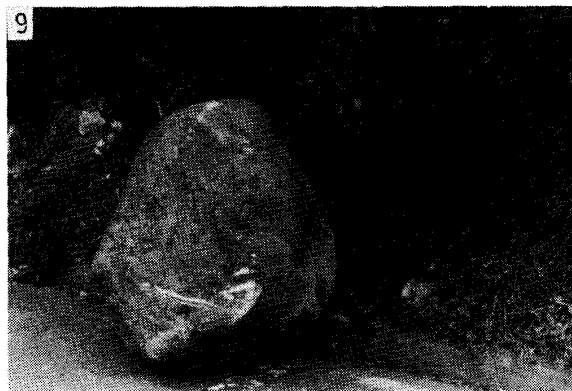
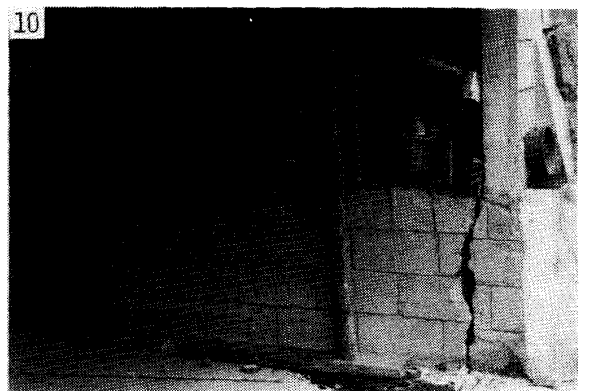
第 I 图版

- 図1~3: 天城湯ヶ島町与市坂の熔岩と崩塔した崖。1, 2: 上部の熔岩の柱状節理; 3: 熔岩に入ったクラック。
- 図4,5,8: 伊東市赤沢附近のクラック; 4: 地震の際開口して持ち上ったと思われる。
5,8: 南北方向及び東西方向の既成の節理が開口したと思われるクラック。
- 図6,7: バイオパーク駐車場の落石, 斜面の上部から落下した。7: この石の乗っていた割れ目, クリノメーターは南北を指す。
- 図9,10: 見高入谷附近の展張割れ目(10)及びその上にあつてはね飛ばされた石(9), 石は背後の穴にはまっていた。

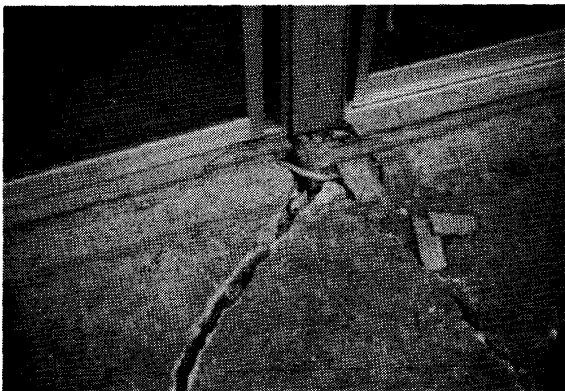
- 図1 Loc. 1 コンクリート道路面の押上げ, 図2はこの道路の断面を示している。
- 図2 Loc. 3 ビニールハウス及び石垣が約30cm右横ずれしている。
- 図3 Loc. 6 栄昌院基地での墓石の倒壊。
- 図4 Loc. 7 南北方向の bucking によりもち上げられた溝板。
- 図5 Loc. 11 S字型に曲った線路。
- 図6 Loc. 13 鈴木商店に入ったクラック。
- 図7 Loc. 14 約10cm右横ずれした水道管。
- 図8 Loc. 19 右上から左下へクラックが入ったため, 左側の大きなコンクリート基礎は右上方向へ, 右下の小さな基礎は左下方向へ約26cm右横ずれした。

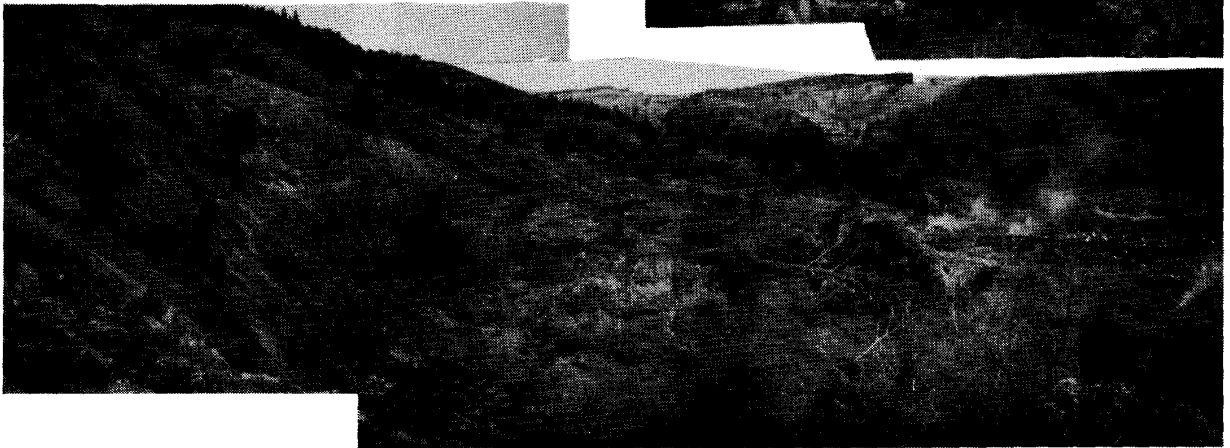
2

- 図1 Loc. 14 稲取中学グラウンドのエシェロンに発達したクラック群。
- 図2 Loc. 14 約18cm右横ずれした国道135号線。
- 図3 Loc. 16 東海ストア駐車場のクラック。
- 図4 Loc. 20 東西方向へ開口したクラックのため左(西)側へ引張られて倒れたテニスコート支柱の基礎コンクリート。右(東)側ほど倒れ方が激しい。
- 図5 Loc. 22 浅間山及びその東山腹にできたクラック。
- 図6 Loc. 23 全電通労働学校への道路に見られる左横ずれ, 北上りのクラック。
- 図7 Loc. 26 全電通労働学校北東の大きなクラック。
