# 静岡市石部大崩海岸道路の大崩壊の 実態・要因および防災上の問題\*

岩橋 徹\*\*・木宮 一邦\*\*

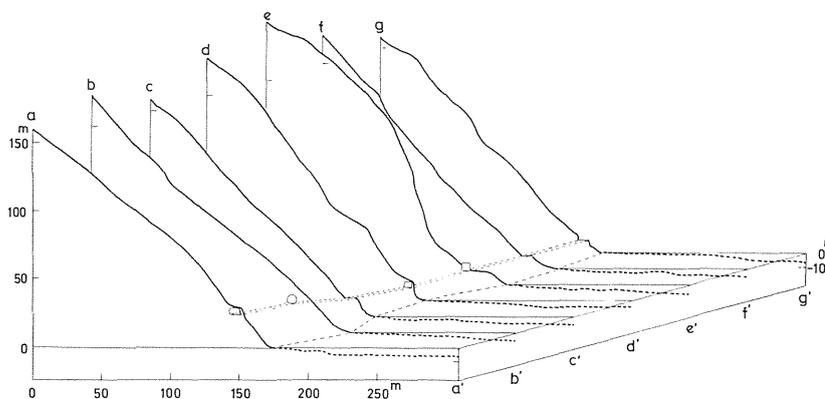
第3図 崩壊地点附近の地形ブロックダイグラム  
 断面線の位置は第2図参照。崩壊発生地点は e-e' 断面上。山麓沿いの平行な  
 2点線は国道150号。

第4図中に鎖線で示すよう  
 に、崩壊現場附近および元小  
 浜(平)北部には高さそれぞれ  
 約  $280\text{ m}$  および約  $180\text{ m}$  の三  
 角形の斜面がある。これは元  
 来海岸線にほぼ直角方向(東  
 南東)に伸びていた尾根が海  
 岸線附近の波食と、続いて起  
 こる上部斜面の崩壊とを繰返  
 して、海岸線が後退してでき  
 たものである。また元小浜一  
 虚空蔵山間の海岸線は海岸線  
 にほぼ平行な山稜が同じよう

今回の崩壊発生の地点は道路の高さでみると幅約 600 m、高さ約 280 m、平均傾斜約 37°、海岸から高さ 200 m までの平均傾斜 45°の三角形の急傾斜の海食崖の東端付近に位置している。大崩地域の一応の安定勾配は 20～26°と考えられるが、この三角区域はこれに比べてかなり急傾斜で、しかも海岸に沿った所では、ときには 70～80°を越え、ほとんど直立したような急崖(波食崖)が認められる。また海岸侵食もきわめて旺盛であり、第 4 図に示す平北方の三角区域および虚空蔵山東側などでは、地形図の精度の関係で正確には断定できないが、土地の人の証言も合わせて考慮すると、過去約 100 年の間に波食崖が少なくとも 10 数 m 後退したところがあることは明らかである。このような状況下にあるので、地形発達史的観点からみると、この崩壊地点付近の幅 600 m の区間ばかりでなく、第 4 図の鎖線で囲んだ区間は、海岸線に沿う岩盤や護岸工の破壊と上部に続く海食崖の崩壊が、交互に繰返すものと考えられる。仮に海岸線の維持が完全にできたとしても、斜面が安定勾配に近づくまで、道路上部の崩壊は単独で続くので、余程抜本的対策を講じない限りは(この道路は計画中の大崩バイパス完成後は国道から除外されるので、事実上このような対策は不可能に近いと考えられる)侵食という自然の一見緩慢にみえるが、巨大な力をもつ営力を完全にくい止めることはできないと考える。要するに、大崩海岸の崩壊に関しては、このような地形的素因が大きな比重をもっているものと判断される。

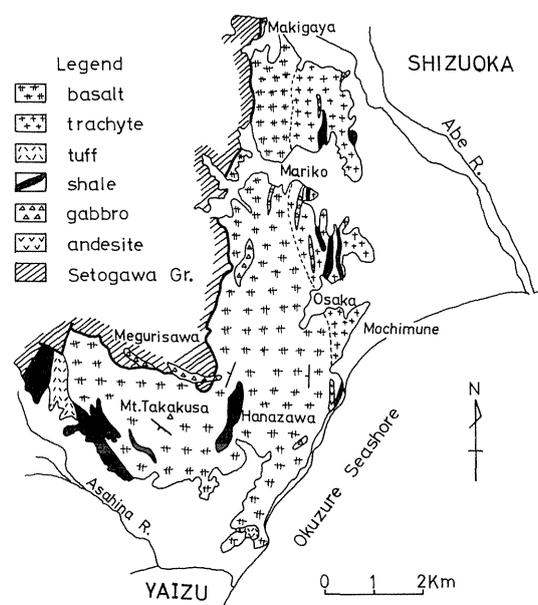
第5図 大崩海岸周辺地質略図  
 鮫島(1967)を一部加筆修正

大崩海岸の地質：大崩海岸地域は第5図に示すように、主として海底噴火による溶岩、火山碎屑岩からなり、これらを安山岩、ハンレイ岩などの岩脈・岩床が貫いている。これら一連の火成活動の所産は竜爪層群と命名、その地質時代は新第三紀中新世前期とされている。竜爪層群の分布は北北東に細長く伸び、山梨県南西部に達する。同層群はその西側に十枚山構造線、東側に糸魚川－静岡構造線を介して、それぞれ古第三紀始新世～漸新世と考えられている瀬戸川層群および中新世中期とされている静岡層群と接している。

竜爪層群は牧ヶ谷－丸子－花沢間では、ほぼ南北の走向をもち、西に $5\sim 30^\circ$ の角度で傾斜する。一方高草山周辺では同層群は一般に $N 60^\circ W$ の走向を示し、北東または南西に $50^\circ$ 内外の角度で急傾斜する。上記の両地区は異なった地質構造を示すので、断層で分断されている可能性がある。

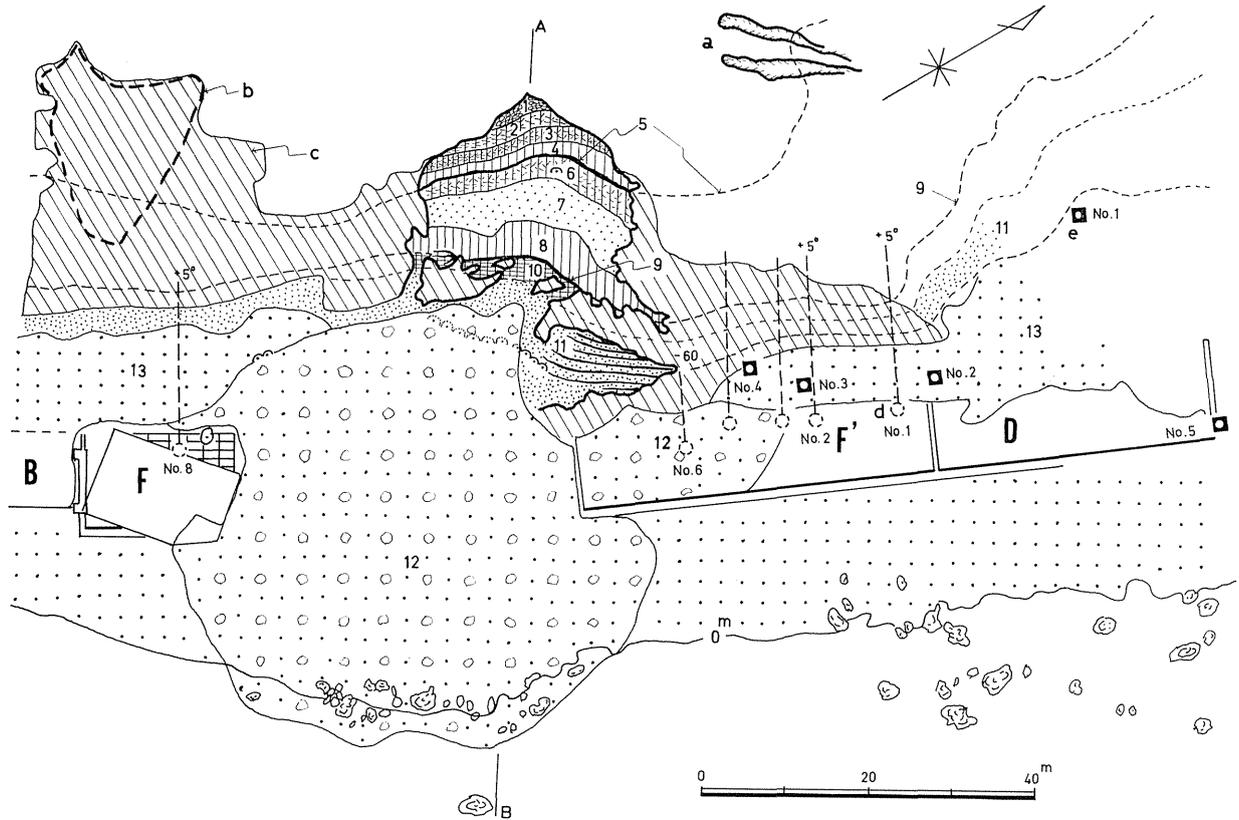
第7図 崩壊箇所の地質図（平面図）

図中の1～13は第6図と同じ。a、bは以前の崩壊箇所、c：コンクリートを吹付けた急崖、d：試錐位置および方向・深度、道路面で実施、e：地震計設置地点、○印は地下水湧出箇所、B：第一洞門、D：第三洞門、F-F'：第五洞門、太線で囲んだ部分が今回の崩壊箇所

崩壊地点の地質構造および岩石のわれ目：崩壊地点の岩壁にみられる数枚の黒色頁岩はほぼ平行に横たわり、その走向はN 15°Eで西に3～5°緩やかに傾斜している。従って、この付近では凝灰岩や頁岩をはさむ玄武岩溶岩層は比較的単純な構造をなしているものと考えられる。しかし、崩壊地点の東・西両側には1～2 Km以内の近距離に、糸魚川－静岡構造線および十枚山構造線がほぼ南北に走ることが予想され、また崩壊現場にはN 20°W、85°W：N 20°W、90°：N 75°W、70°Sなど水平横ずれ断層や次に述べるわれ目（節理・亀裂）がかなり高い頻度で発達するので、見掛は単純な構造を示すが、実際には竜爪層群全体として構造線の運動に伴って生じた引ずり褶曲やせん断破壊によってじょう乱を受けているものと考えられる。

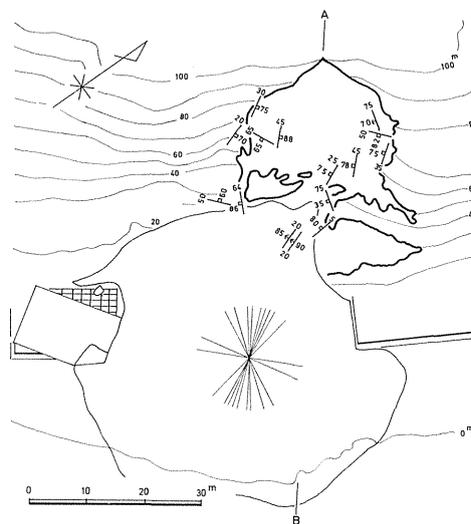
第10図 崩壊箇所の小断層およびわれ目

20— $\frac{50}{\text{---}}$ — われ目の走向傾斜、 $\text{---}$  断層の走向傾斜、A—Bは第11図の断面図の位置を示す、放射状線はわれ目の走向を示す。
