# 国道150号線大崩海岸の大崩壊について

— 地学散歩(2) —

木宮 一 邦

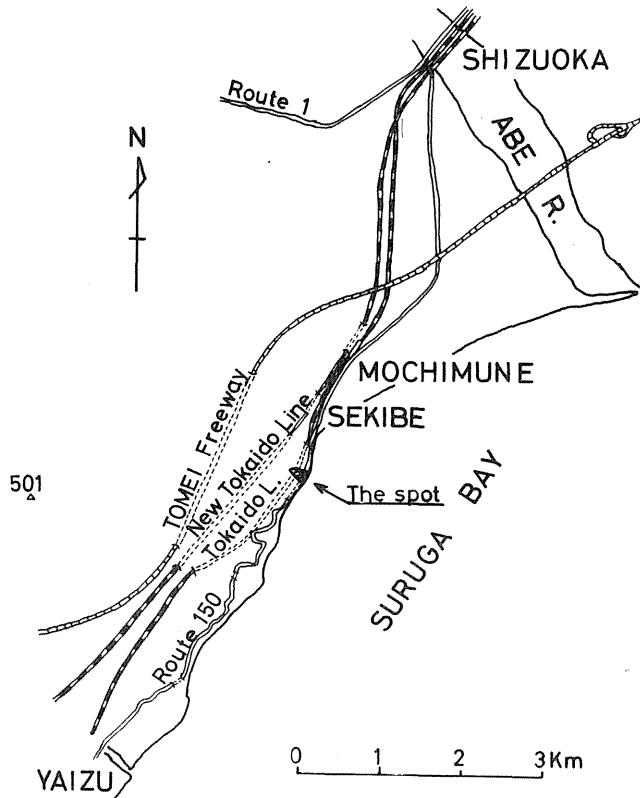
大崩崩壊地全景

今回の崩壊は巾約600m、高さ約250m、平均傾斜角度約 $45^\circ$ の大崩壊地の一部で起こっており、崩壊面での最大傾斜は約 $74^\circ$ に

達している。崩壊は道路面（標高約10m）上約50mから約90mの部分で起こっている（図版-I）。崩壊面の地質は脈状または滴状または気ほうを埋めた白色沸石を多量に含む何枚かのアルカリ玄武岩溶岩から成立っており、標高約50mおよび約80mに厚さ1~2mの黑色頁岩をはさんでいる。この黑色頁岩により上部・中部・下部の3層に分けられ、上部・中部はさらに4枚の溶岩に、下部は2つの岩層に分類される。溶岩ごとにその風化度も亀裂の状態も異なっており、下部はかなり風化し細かい亀裂が多く一見して脆弱である。上部は岩石そのものは新鮮で堅硬であるが、枕状溶岩の枕と枕、見掛上の柱状溶岩の柱と柱はお互いの固結力が弱く、かなりもろい岩盤となっている。亀裂の方向は三方向に分類され、そのうちの1つは急傾斜の流れ目となっている。

崩壊面の最高標高約 99 m，崩壊面の巾約 40 m，崩壊土砂量約 3,000 m<sup>3</sup>。この写真は崩壊翌日ヘリコプターより撮影。(日本国土開発株式会社提供)
