豪雨による人的被害発生場所と 災害リスク情報の関係について

Relationship between hazard risk information and location of victim caused by heavy rainfall disaster.

The purpose of this study is to analyze the relationship between hazard risk information and location of victim caused by heavy rainfall disaster in Japan. I have constructed database of victims (1259 persons) by heavy rainfall disaster from 1999 to 2018. In this study, 767 victims of flood and sediment disaster recorded in the database were analyzed. Eighty-seven percent of the victims of sediment disaster have died near the sediment disaster dangerous sites. On the other hand, 42% of flood disaster victims died near the inundation hazardous areas. As a result of analyzing the relationship between the flood disaster victims and the topography, 85% of the victims died in lowlands where there is a possibility of flooding. Most of the victims of flood disaster and sediment disaster occur geographically where disasters can occur. However, the current hazard map alone is not enough to understand the risk of flood disaster in the residence. It is important to construct easy-to-understand landform classification map information.

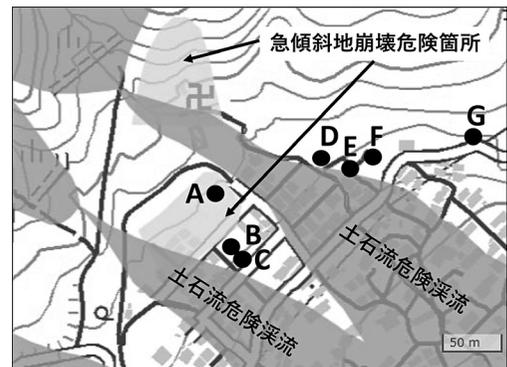
図1 犠牲者発生位置の判読例（実例を元に一部改変）

判読例を図1に示す。この例の場合、表示情報を厳格に読み取ると、犠牲者Aのみが土砂災害危険箇所（急傾斜地崩壊危険箇所）の「範囲内」で、他の犠牲者は「範囲外」と判読しうる。しかし、犠牲者発生位置は住家や施設ごとの代表点の点データとして付与してあるので、面として見た場

図1の地区の場合、単純に読めばD, E, Fが「範囲外」となるが、表記されている河川の位置や等高線の形状からは、図上で土石流危険渓流と表示されている場所とD, E, Fの位置の間に、地形的にそれほど明瞭な土石流の危険性の相違が見られるとは言えず、むしろ十分危険性があるようにも読み取れる。この場所は実際に土砂災害に見舞われているが、筆者が災害発生直後に現地踏査した際にも、同様な印象を持った。

その他の場合を「範囲外」と判定した。図1の例では、Aが「範囲内」、B～Fが「範囲近傍」、Gが「範囲外」となる。

そこで、ここで用いた災害リスク情報の空間的な精度を考慮し、「範囲内」と判定されなかった犠牲者については、いずれかの災害リスク情報の範囲内から約30 m以内にあった場合は「範囲近傍」、

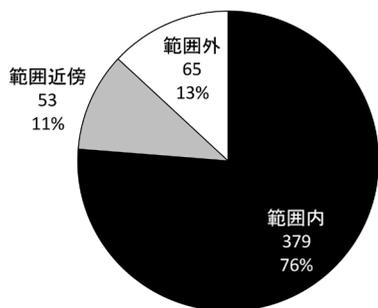
図2 土砂災害危険箇所と犠牲者発生位置

集計対象は、位置精度が「世帯単位」かつ原因外力「土砂」の497人である。まず、土砂災害危険箇所との関係を図2に示す。図中の数値は人数、%は構成比である。「範囲内」が379人、「範囲近傍」が53人で、これらを合算すると全体の87%が土砂災害危険箇所内またはその近傍で生じていると読み取れる。

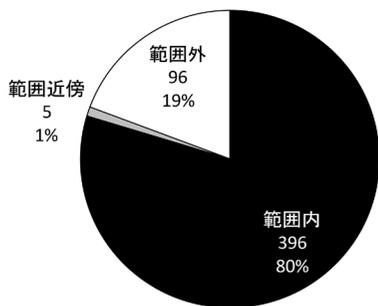
図3 土砂災害警戒区域と犠牲者発生位置

土砂災害警戒区域との関係を見ると、図3となる。「範囲内」が396人、「範囲近傍」が5人で、合算すると全体の81%が土砂災害警戒区域内またはその近傍で生じている。土砂災害警戒区域の方が、土砂災害危険箇所より「範囲内」と「範囲近傍」を

合算した率が下がっているのは、土砂災害警戒区域の指定率が2017年度末時点の全国の合計で71% (国土交通省, 2018) など、指定作業がまだ途上であることによる可能性が高い。すなわち、地形的には土砂災害の危険性があり得る場所でも、土砂災害警戒区域に指定されていない地域があり、こうした場所で発生した犠牲者が「範囲外」と判読されているケースもかなりあると考えられる。

土砂災害警戒区域については「範囲近傍」の率が低いことも注目される。これは、土砂災害危険箇所と比べ誤差が少なくなっている可能性が示唆される。土砂災害警戒区域の指定作業は近年行われたものなので、利用している地形情報が以前より高分解能となっていることなどが影響しているのかもしれない。

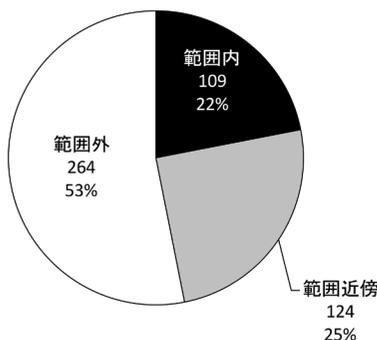
図4 土砂災害特別警戒区域と犠牲者発生位置

土砂災害特別警戒区域との関係を見ると、図4となる。これについては、「範囲内」と「範囲近傍」を合算すると233人、47%となった。土砂災害特別警戒区域は、土砂災害警戒区域の中でも建物等に著しい被害をもたらしうる箇所を指定するもので警戒区域より面積的には小さく、また、住家が立地しにくい急傾斜の箇所が指定となりやすいので、範囲内となる住家も警戒区域に比べてかなり少なくなる可能性がある。また、あまり積極的に指定が行われていない地域も見られ、施設整備後には解除(土砂災害警戒区域に変更)することも可能であることから、指定地域は限定的とも言える。土砂災害警戒区域、特別警戒区域の面積に関する集計値が公表されていないので具体的なこと

は言えないが、全国の土砂災害警戒区域の指定箇所数は2019年2月末現在で556,607箇所、うち特別警戒区域が406,393箇所となっており（国土交通省, 2019）、特別警戒区域を含まない土砂災害警戒区域も3割弱ほど存在する。また、たとえば高知県では、警戒区域13,085箇所のうち特別警戒区域は111箇所しかないなど、地域によって指定状況にも大きな違いが見られる。それにもかかわらず、特別警戒区域とその近傍での犠牲者が「土砂」犠牲者の半数近くを占めていることは注目される。人的被害の発生しやすさという観点からは、土砂災害特別警戒区域は、警戒区域よりさらに危険性が高いことを示唆している可能性がある。

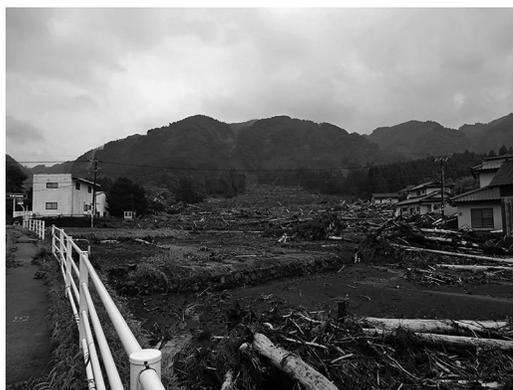
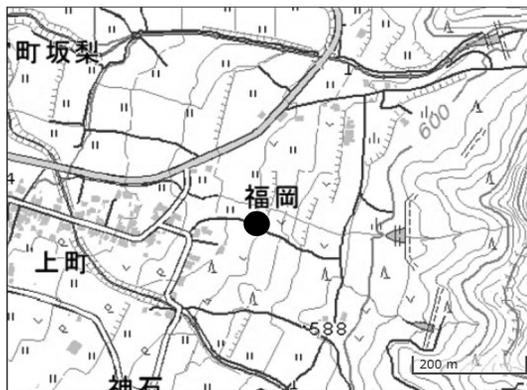
図5 緩傾斜地での人的被害発生例(2012年7月12日発生，熊本県阿蘇市一の宮町，地図は地理院地図で上が北，写真は筆者撮影，以下同じ)

土砂災害警戒区域等に指定される急傾斜地は、傾斜30度以上で高さ5mが対象になる。①の犠牲者発生場所は、地形図上で簡易計測したところこの条件に当てはまらない可能性があると考えられたケースである。図5はこのケースの例である。犠牲者発生家屋の山側は勾配9度程度でいわゆる急傾斜地ではなく、現在の地形図では近くに水路が見えるが地形的には明瞭な谷でもなく、土石流危険溪流等とも読み取りにくい箇所である。こうしたケースをハザードマップ等で示すことは、現状ではかなり難しいものと考えられる。

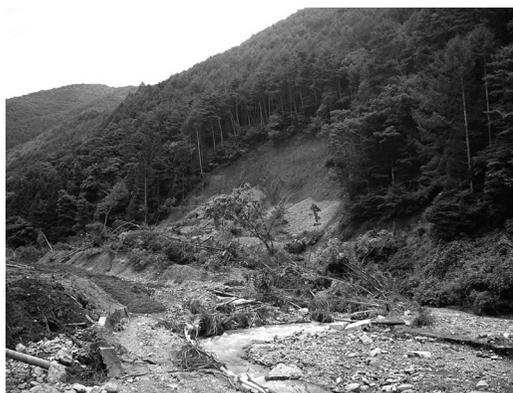
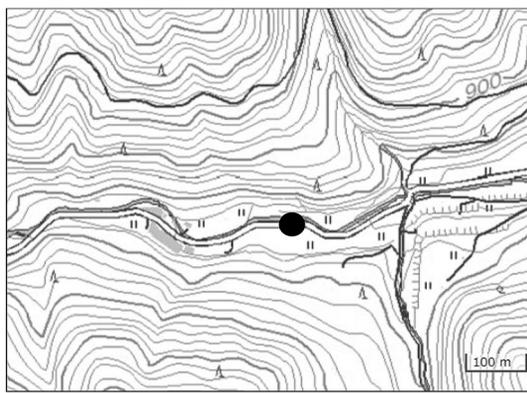
図6 人家のない道路付近での人的被害発生例(2006年7月19日発生，長野県辰野町小横川)

図6は③の一例である。このケースでは，降雨終了から約6時間後に川の様子を見に行った親子が，車での通行ができなくなったため道路を歩いて上流側に向かっていたところ，対岸の斜面が崩壊してその崩壊に巻き込まれて川に流され，13歳の女性が死亡したものである。現場周囲に家屋はなく，土砂災害警戒区域等にはならないと考えられるが，崩壊した斜面のみで見れば，土砂災害警戒区域等に指定されうる急傾斜地とみなせる。したがって，技術的には危険性を示すことも不可能ではないが，こうした場所は全国無数に存在し，それらすべてを調査，指定することは現実的には

かなり困難と思われる。ただし，家屋があれば地形的には土砂災害警戒区域等に指定されうる場所が多数ある，という一般的な知識を周知することで，注意喚起はできる可能性もある。

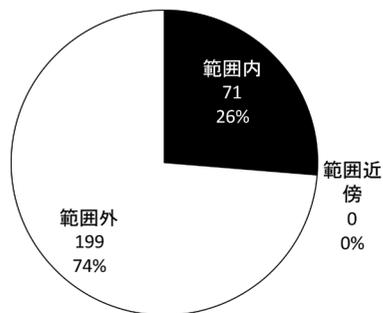
図7 浸水想定区域（想定最大規模）と犠牲者発生位置

まず、洪水浸水想定区域（想定最大規模）との関係を図7に示す。「範囲内」が71人、「範囲近傍」は0人で、洪水浸水想定区域（想定最大規模）内またはその近傍で生じた犠牲者は、「洪水」および「河川」犠牲者の26%にとどまっている。

洪水浸水想定区域（想定最大規模）と洪水浸水想定区域（計画規模）の各範囲内犠牲者の比率の違いは、二つの区域の指定率の違いで主に説明できそうである。たとえば近年の資料として2017年3月末時点では（国土交通省，2017）、洪水浸水想定区域を指定すべき洪水予報河川および水位周知河川が、国、都道府県管理合わせて2018河川あるのに対して、洪水浸水想定区域（計画規模）指定済みは1968河川（指定率98%）、洪水浸水想定

区域(想定最大規模)指定済みは413河川(指定率20%)となっている。洪水浸水想定区域(想定最大規模)については、「範囲外」と判読されても、指定作業がまだ進んでいない、いわば「未指定」地域で被災しているケースが少なくないと考えられる。

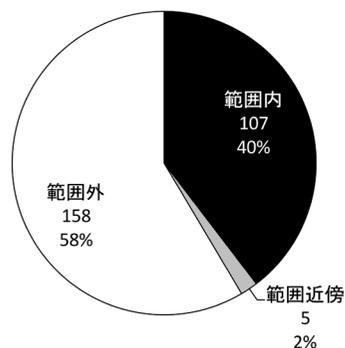
図8 浸水想定区域（計画規模）と犠牲者発生位置

洪水浸水想定区域（計画規模）との関係は図8となる。「範囲内」107人、「範囲近傍」5人で、洪水浸水想定区域（計画規模）内またはその近傍で生じた犠牲者の比率は洪水浸水想定区域（想定最大規模）に比べれば高くはなったが、それでも42%であり、「土砂」犠牲者とは傾向が異なる。「範囲近傍」が「土砂」犠牲者と比べて少ないが、こ

の背景は明確には分からない。ひとつの可能性としては、3.1 (2) でも述べたように、特に土砂災害危険箇所についてはその位置の空間的精度がやや低いものに対して、洪水浸水想定区域は比較的高精度の地形情報（ここでは地形分類情報ではなく標高情報の意味）を用いた計算がなされていることが考えられる。

洪水浸水想定区域(計画規模)については、利用した資料の整備年に近い2013年3月末時点では(国土交通省, 2013), 洪水予報河川および水位周知河川の計1969河川に対して, 洪水浸水想定区域(計画規模)指定済みは1937河川で, 指定率は98%となっている。したがって, 「範囲外」犠牲者が「未指定」地域で多く被災しているという推定はしにくい。

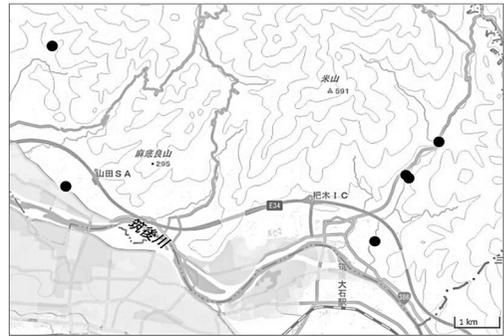
図9 平成29年7月九州北部豪雨時の福岡県朝倉市付近での「洪水」犠牲者発生位置

「その他河川」付近での被災例として, 図9に, 平成29(2017)年7月九州北部豪雨時の福岡県朝倉市付近における「洪水」犠牲者の発生位置を挙げる。●が発生位置で, ほぼ同一箇所では複数の犠牲者が発生した箇所があり, 図の範囲内では17人が死亡している。図の南側を東→西方向に一級河川筑後川が流れており, この周辺では洪水浸水想定区域(計画規模)が指定されているが, 犠牲者はいずれもその範囲外で発生した。筑後川支流の「その他河川」の氾濫で被害が生じたためと考えられる。

近で発生する犠牲者が少なくない事を示唆しているのではなかろうか。ただし, 個々の犠牲者の発生をもたらした「水」が, 洪水予報河川に起因するものか, その他河川に起因するものかを判別することは困難な場合が多く, 朝倉市の例のように定性的な例示は不可能ではないが, 定量的な提示は本報告では行えない。

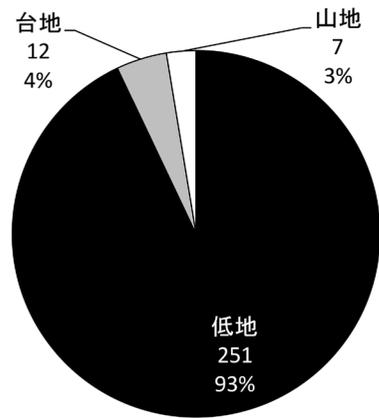
図10 地形の大分類と「洪水」「河川」犠牲者の犠牲者発生位置

地形の大分類と「洪水」および「河川」犠牲者発生位置の関係を図10に示す。「低地」が251人で、全体の93%を占める。洪水浸水想定区域とは傾向

が異なり、圧倒的多数の犠牲者が、地形的に洪水の起こりうる場所で被災していることが分かる。もう少し細かな地形分類別の犠牲者数を見ると表4となる。最も多いのは氾濫平野の170人(全犠牲者の63%)だが、低地の中では相対的に洪水の危険性が低いとされる自然堤防でも19人が死亡している事は注意が必要である。表4では地形分類別犠牲者数の、浸水想定区域(計画規模)との関係も示している。自然堤防での犠牲者は全員が浸水想定区域(計画規模)の「範囲内」または「範囲近傍」となっている。一般的に自然堤防が明瞭に確認できるのは比較的大きな河川の中下流部であり、こうした箇所は浸水想定区域の指定が行われやすく、危険性を示すことができていると考えられる。一方、氾濫平野では犠牲者の55%に当たる93人が浸水想定区域(計画規模)の「範囲外」、水部や河川敷・浜では犠牲者の多くが「範囲外」となっている。地形的には洪水の危険性があるが浸水想定区域(計画規模)で危険性を十分示せていない中小河川や山間部の河川付近で、少なからぬ犠牲者が生じている可能性が伺える。

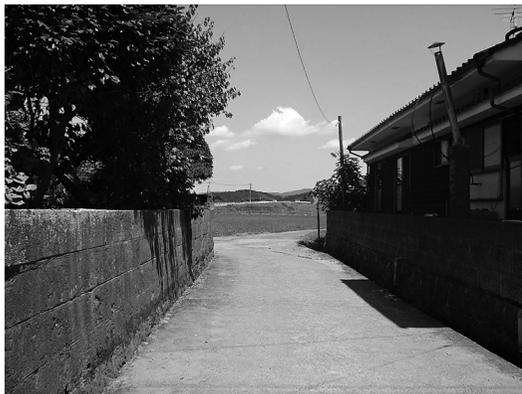
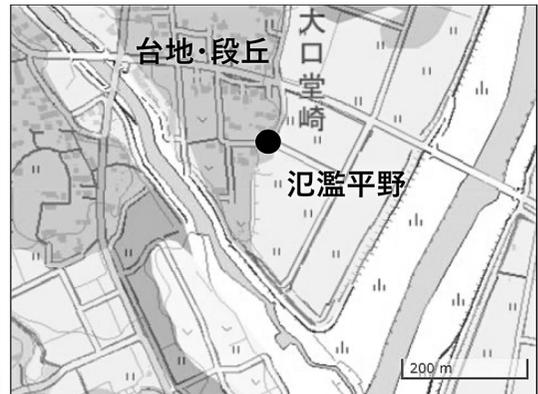
図11 台地と低地の境界部での人的被害発生例（2006年7月22日発生、鹿児島県伊佐市大口堂崎）

①のケースは、どのような災害リスク情報を利用して生じる、やや難しい場面だろう。図11は①の例である。地形図からも、また現地を見ても、段丘崖のような明瞭な台地と低地の境界が判読できない。写真は図中●付近で西から東方向を撮影している。ここでは、写真右手の住宅にいた86歳の女性が、避難しようと屋外に出たところ洪

水流に流されたとみられている。住宅自体は損壊していない。こうしたケースは大いにあり得るので、ハザードマップ等を読み取る際に、危険箇所として示されている部分（あるいは地形分類）をあまり厳格に読み取らないよう留意することの重要性が示唆される。

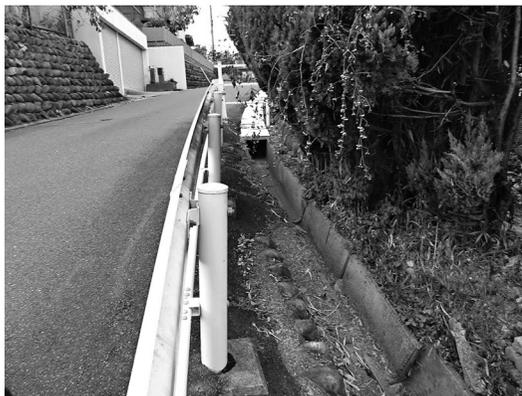
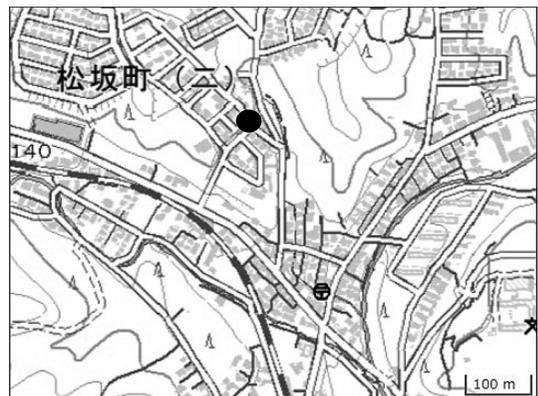
図12 道に沿った側溝に転落した被害発生例（2011年9月20日発生、岐阜県多治見市松坂町）

図12は②のケースの例である。地形的には山地に分類され、急斜面沿いの道路脇にある幅30 cmほどの側溝に9歳の男子小学生が近づき、流されたものである。写真は災害から約1年後に撮影したもので側溝には蓋がされているが、発生当時には蓋はなかったようである。ハザードマップで洪水の危険性が示されるような場所ではないが、要注意な場所ではある。

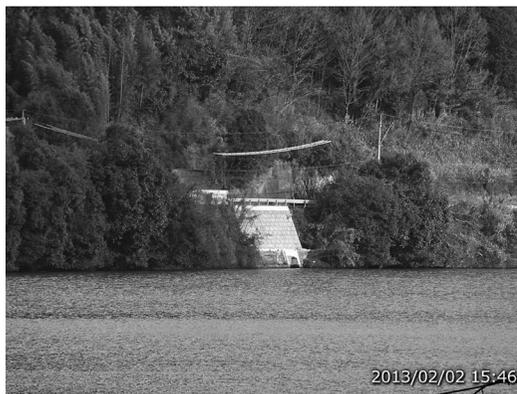
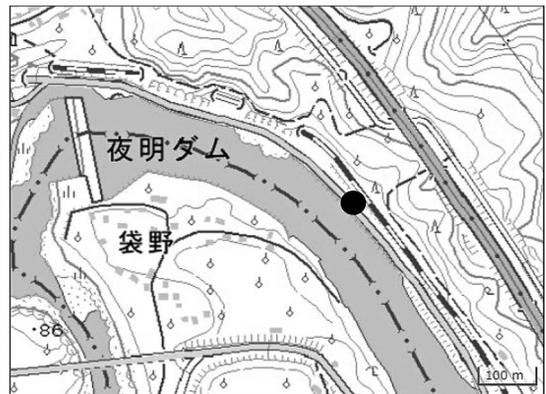
図13 山間部の河川近くの道路での人的被害発生例 (2012年7月14日発生、大分県日田市夜明)

図13は④のケースの例である。地形的には山地だが、ダム湖沿いの斜面に構築された道路の路肩が崩壊し、通行中の車が転落し、30歳の男性が死亡したものである。図中の写真は災害発生から7ヶ月後に撮影したもので、路肩の崩壊は既に復旧されている。谷底平野の河川沿いではよく見られる被害形態だが、道路と河川の位置関係次第では、山地でも生じることがあるという事例だろう。なお、④に分類された他の2人は同一箇所で、山間部の道路に道路脇の小溪流から水が流れ込み、

これに巻き込まれたものである。

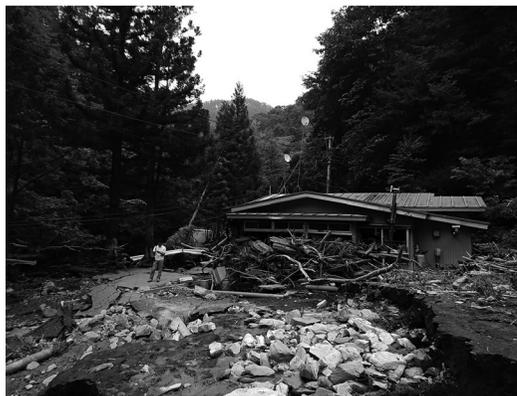
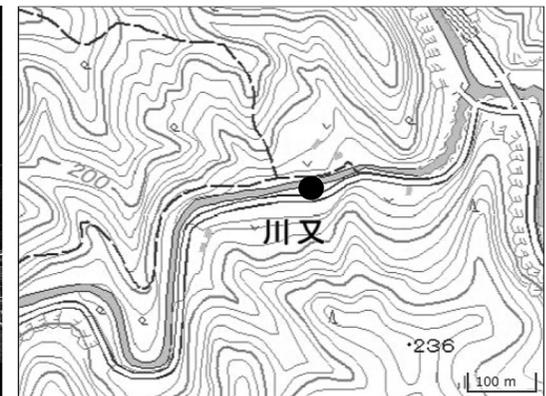
図14 ごく狭い谷底付近での人的被害発生例 (2016年8月30日発生、岩手県久慈市山根町)

図14は⑤の例である。写真の家屋内に洪水流が流れ込み、当時所在していた住民3人のうち、89歳女性が死亡したものである。家屋は損壊している部分があるが、流失には至っていない。写真左手の樹木の下が河川であり、明瞭な谷底平野は読み取りにくいだが、解釈の仕方次第では、家屋の建っている面が谷底平野と考えられなくもない。こうした狭い谷では、高精度の地形分類が行われれば低地が判読される可能性もあるが、平野部も含めた一般論として、河川に近接する場所は洪水の可能性はあることは注意喚起可能で、危険性の予見が困難な場所とは言えないだろう。
