# 静岡大学農学部における地震対策の現状

市川 佳伸

静岡大学農学部技術部

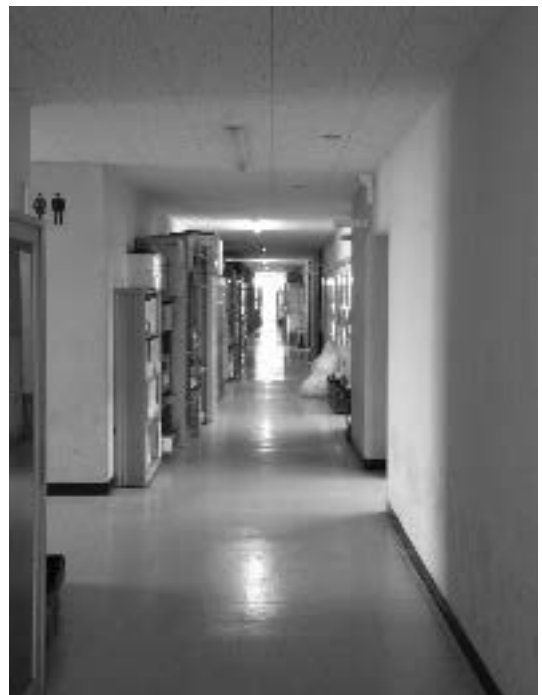
巡視と粘り強い働きかけにより、廊下の物品は減少している。どうしても他へ移せない場合は、廊下の片側へ寄せ、しっかりと固定するなどの対応をしている(図1)。また崩れやすいもの、危険性の高いものは移動したり、しっかりとキャビネット内に入れるようにしたりしている。しかしながら、ロッカー上のスペースに積み上

図1 農学部棟内の廊下  
片側にのみロッカー等を置いている

げたり、一度物が無くなってもしばらくすると新たに物が置かれていたり、継続的な対応が必要である。

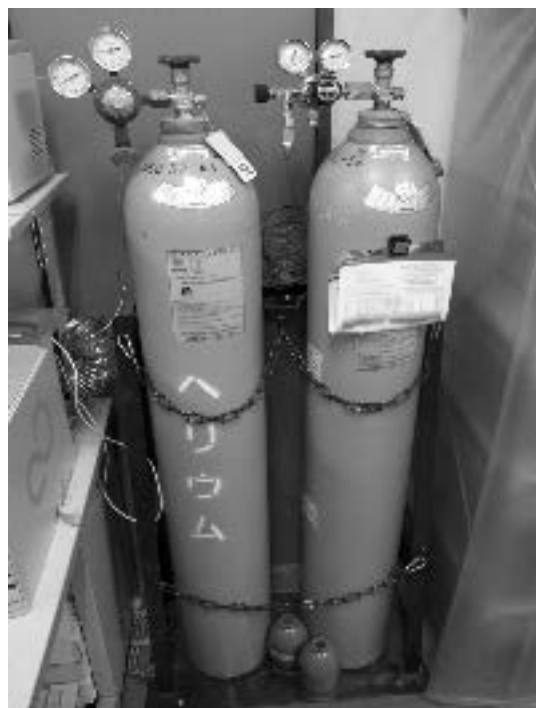
チェーンの掛け方などは、ほとんどの研究室できちんと対応されているが(図2)、注意したいのはボンベの交換時である。交換のために、空容器を床や廊下に転がし放置しているケースや一時的に複数本まとめてチェーンがけしてしまっているケースなどが見受けられる。

図2 実験室内のボンベ  
1本ずつきちんと固定する

分析機器の都合で、後からボンベを増設するケースもあり、室内に余剰スペースは無いことから、出入り口付近に設置せざるを得ない状況もある。今後はボンベの本数を減らす工夫や、ボンベ保管室を設けるなど、長期的な対策も考えていく必要がある。

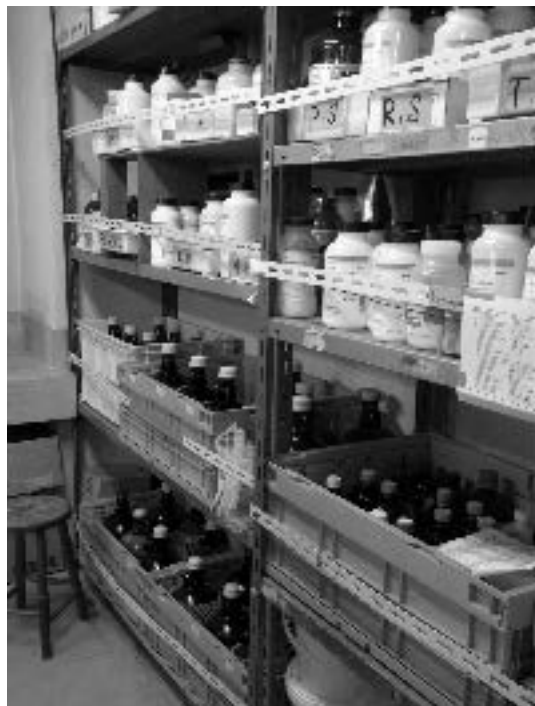
保管庫や棚がしっかり固定されていることは、最低限のチェック項目であるが、それ以外にも各研究室の実験スタイルや設備に合わせた独自の工夫がなされている

(図3)。重いガロン瓶は棚の下層に置く、樹脂コンテナに分別する、落下防止の棧を付けるなど、落下や飛散の被害を出来るだけ小さくする工夫がみられる。このような小さな工夫を組み合わせることで、既存の古い備品でも大きな費用をかけずに十分対応可能であり、日常の改善提案活動として取り組んでいきたい点である。

図3 試薬保管棚  
簡単な作りではあるが工夫がされている
