静岡大学農学部における地震対策の現状

市川 佳伸

静岡大学農学部技術部

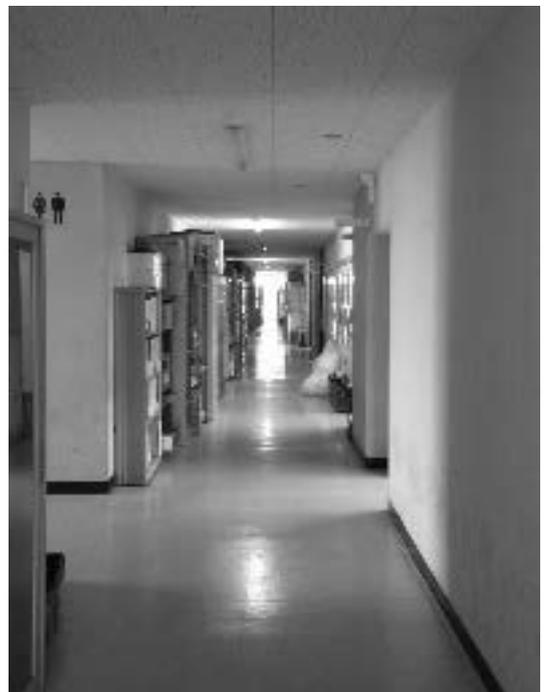
巡視と粘り強い働きかけにより、廊下の物品は減少している。どうしても他へ移せない場合は、廊下の片側へ寄せ、しっかりと固定するなどの対応をしている(図1)。また崩れやすいもの、危険性の高いものは移動したり、しっかりとキャビネット内に入れるようにしたりしている。しかしながら、ロッカー上のスペースに積み上

図1 農学部棟内の廊下
片側にのみロッカー等を置いている

げたり、一度物が無くなってもしばらくすると新たに物が置かれていたり、継続的な対応が必要である。

廊下に置かれている物を他へ移動するようお願いしていくことは、なかなか簡単には進まない難しい課題である。なぜなら、置く立場の人間も仕方なくそこに置いているケースが多いからである。だから、ただ移動をお願いしても「そう言われても他に置く場所はありません」となり、話は進まないのである。また、廊下に置いては行けないということについての問題意識が他の事項に比べて低いのではないかと思われる。

以上のような理由から時間のかかる課題ではあるが、これからもじっくりと取り組んでいくしか方法はない。

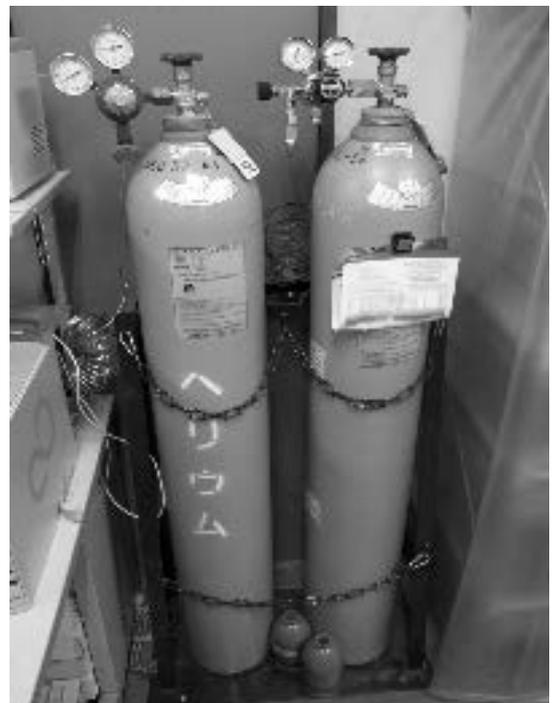
チェーンの掛け方などは、ほとんどの研究室できちんとは対応されているが(図2)、注意したいのはボンベの交換時である。交換のために、空容器を床や廊下に転がし放置しているケースや一時的に複数本まとめてチェーンがけしてしまっているケースなどが見受けられる。

図2 実験室内のボンベ
1本ずつきちんと固定する

農学部棟内のボンベ保管について見直しがされており、ボンベ台の固定も点検が進んでいる。ただ、改めてみると、それぞれの実験室内にこんなにたくさんのボンベが設置されているのかということに驚かされた。また、教員や学生が日常的に座っているスペースに置かれているケースも見られた。普段から自分がいる部屋には、危険な物が存在しているときちゃんと認識しておくことも必要である。

分析機器の都合で、後からボンベを増設するケースもあり、室内に余剰スペースは無いことから、出入り口付近に設置せざるを得ない状況もある。今後はボンベの本数を減らす工夫や、ボンベ保管室を設けるなど、長期的な対策も考えていく必要がある。

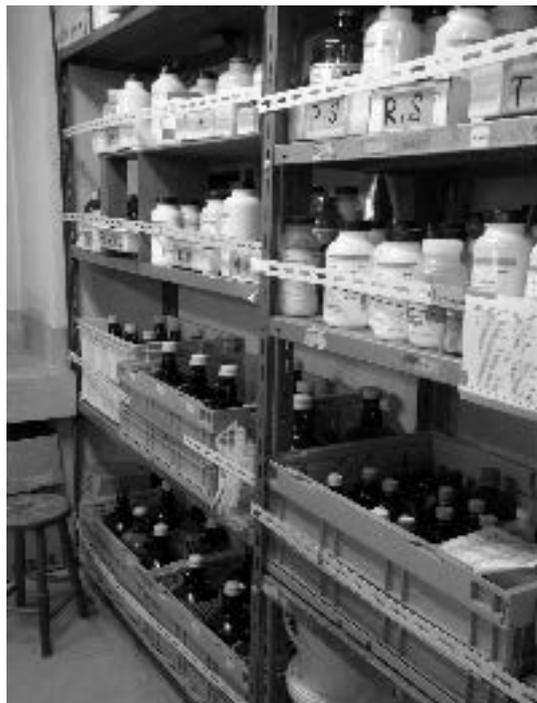
保管庫や棚がしっかり固定されていることは、最低限のチェック項目であるが、それ以外にも各研究室の実験スタイルや設備に合わせた独自の工夫がなされている

(図3)。重いガロン瓶は棚の下層に置く、樹脂コンテナに分別する、落下防止の棧を付けるなど、落下や飛散の被害を出来るだけ小さくする工夫がみられる。このような小さな工夫を組み合わせることで、既存の古い備品でも大きな費用をかけずに十分対応可能であり、日常の改善提案活動として取り組んでいきたい点である。

図3 試薬保管棚
簡単な作りではあるが工夫がされている
