Photographic documentation of landslide disaster that occurred on July 3, 2021 in the Izusan area, Atami City, Shizuoka Prefecture.

2021年7月3日に静岡県熱海市伊豆山地区で発生した 土砂災害の写真資料

北村晃寿^{1,2}

2021年7月3日10時半頃に静岡県熱海市伊豆山地区の逢初川沿いで土石流が発生した。著者の北村は、同日に土石流の発生場所を調査し(北村・池田, 2021), その後, 2021年7月9日, 7月11日, 7月23日, 7月26日, 8月22日, 9月3日, 11月26日, 12月9日, 2022年2月21日に現地調査を行った。本稿では, 今後の災害調査ならびに災害対応・復興に活用できるように, 調査時に撮影した写真を公開する。

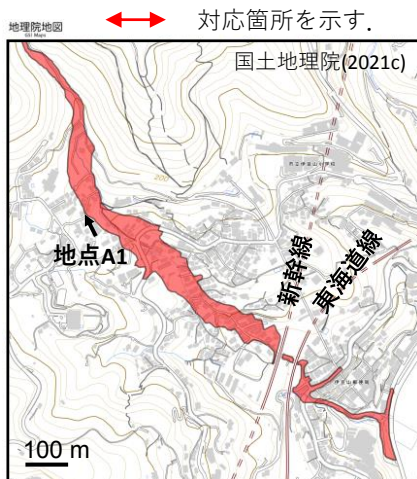
図8 地点A1の状況.

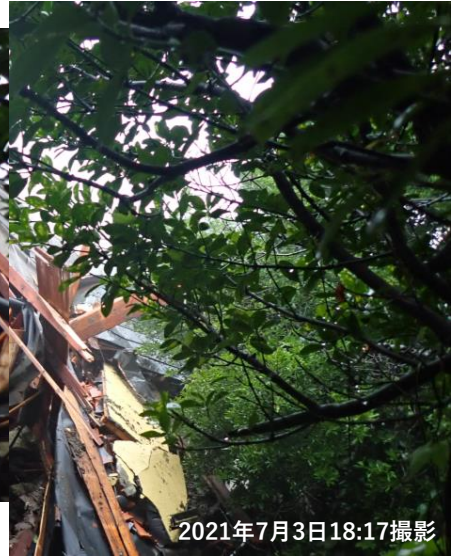
図9 地点A1東側の倒壊した家屋の状況.

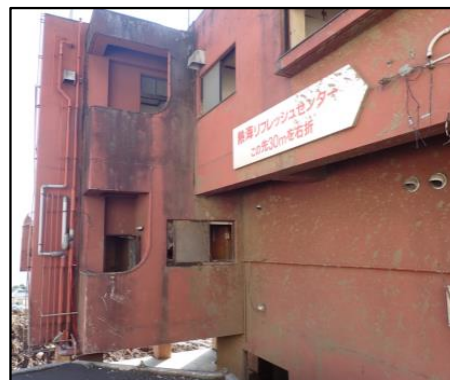
図13 地点A2の被災家屋2.

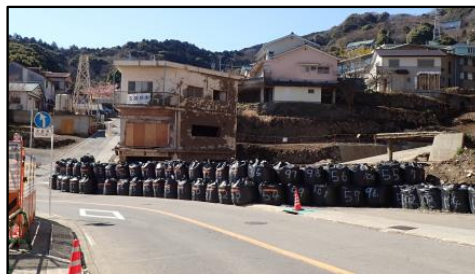
図14 地点A2の被災家屋2の北側の状況。黒い袋には土砂が入っている。

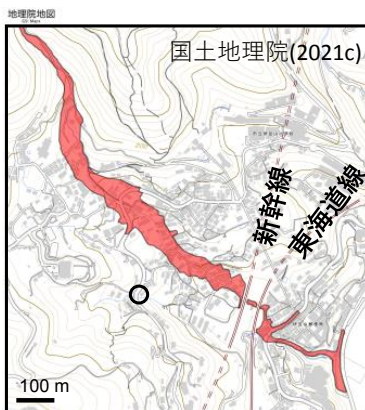
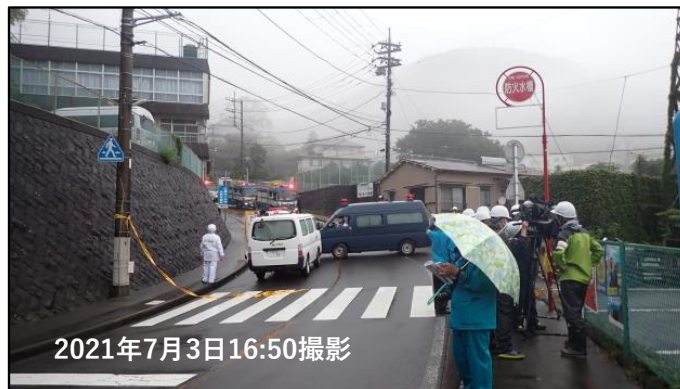
図16 発災当日の熱海市岸谷（北緯35度6分45.68秒，東経139度4分51.10秒）の状況。

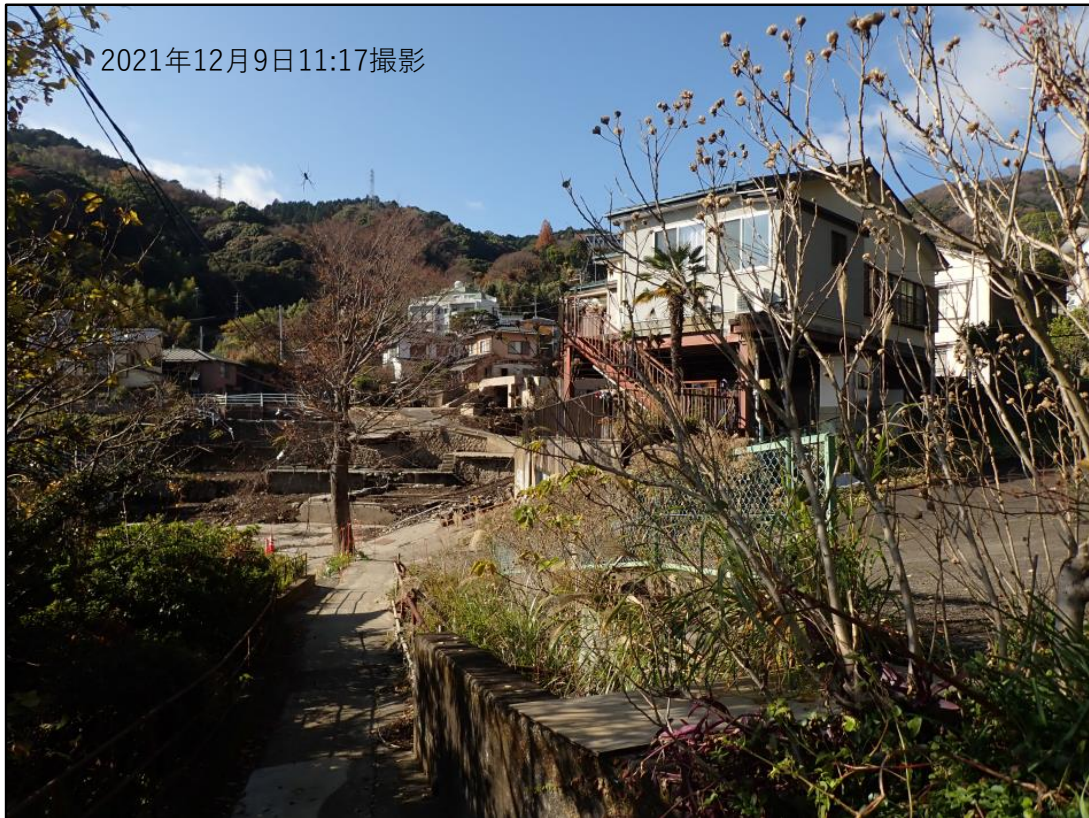
図23 伊豆山参道からの脇道からの状況。撮影地点の位置は北緯35度6分46.23秒，東経139度4分59.62秒。

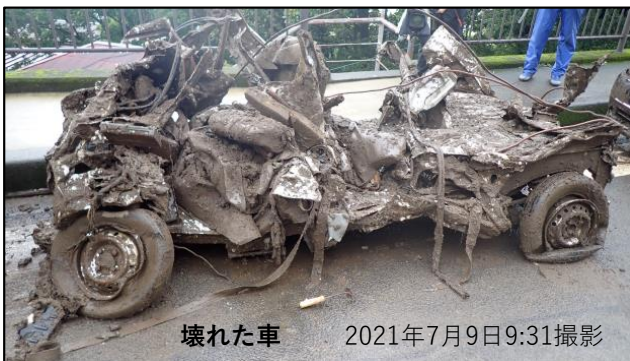
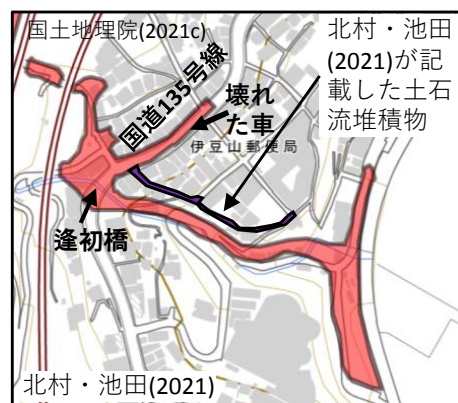
図27 逢初橋（北緯35度6分40.26秒，東経139度4分3.74秒）周辺の状況。
